INCIDENT

20 mai 2009 - avion immatriculé F-GLHB

Evénement :	rebonds et heurt de l'hélice avec la piste lors de l'atterrissement.
Causes identifiées :	<input type="checkbox"/> analyse erronée de l'évolution de la situation météorologique, <input type="checkbox"/> décision de poursuivre le vol à proximité de la destination, par conditions météorologiques défavorables.

Aéronef : avion Reims Aviation F 182 P « Skylane ».

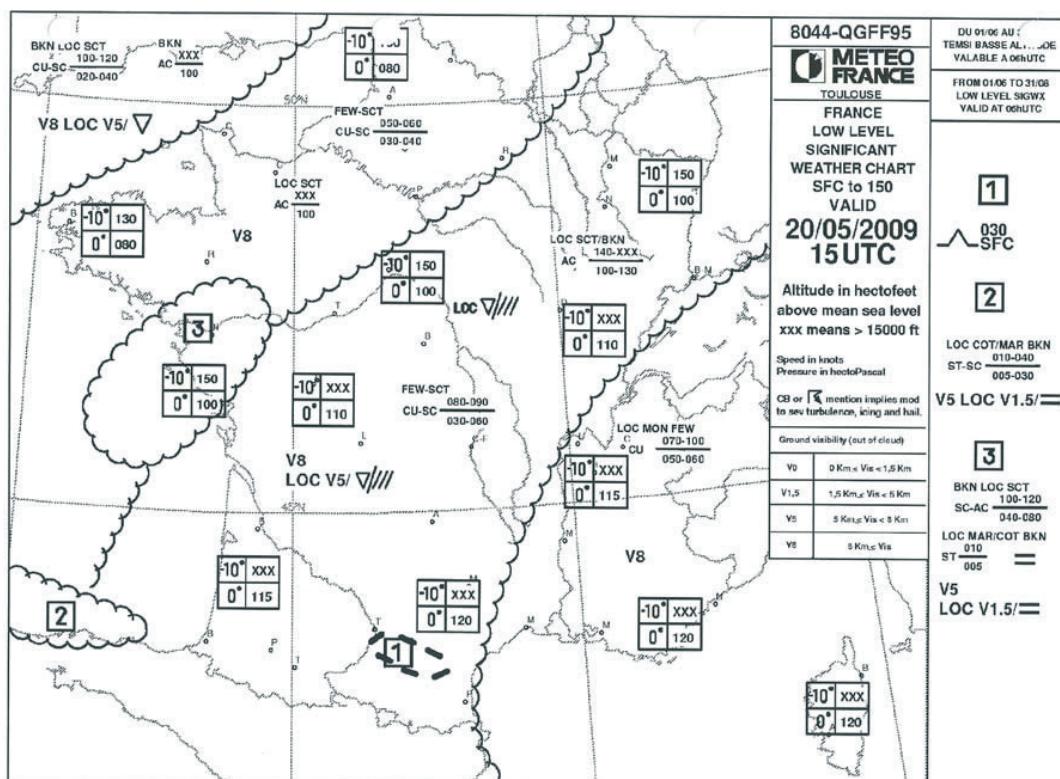
Carte TEMSI France de 15 h 00 UTC :

Vers 16 h 45, à son domicile, le pilote a constitué son dossier météorologique en consultant le site Internet de Météo-France. Il avait pris connaissance, entre autres, de la carte TEMSI de 15 h UTC du TAF de Tarbes Lourdes Pyrénées de 11 h 00 UTC et du METAR de 14 h 00 UTC suivants :

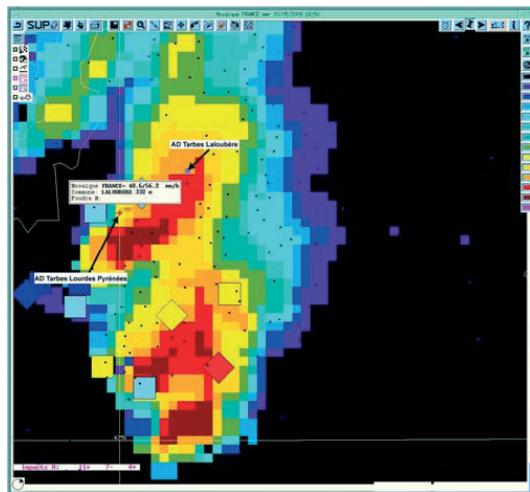
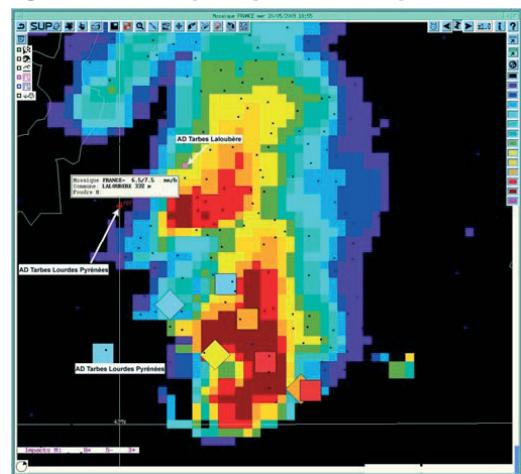
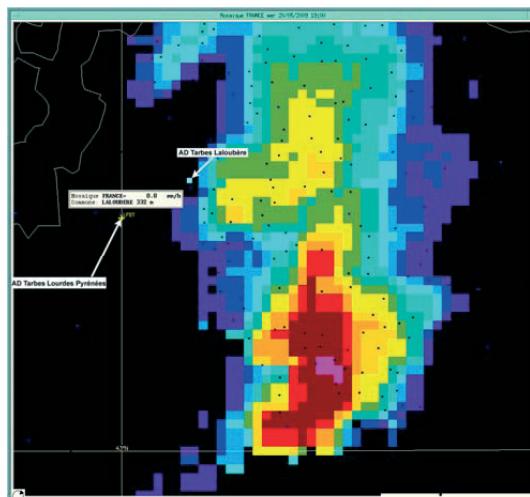
Images radar des précipitations déplacement

Conditions météorologiques : évaluées sur le site de l'incident : vent 280° à 310° / 08 à 15 kt, rafales 30 à 40 kt, visibilité supérieure à 10 km, réduite à 1 000 m sous les averses de pluie, BKN Cb à 3 000 pieds, BKN Ac à 9 000 pieds, température 18 °C, QNH 1015 hPa. Déplacement du système orageux du sud-ouest vers le nord-est à une vitesse d'environ 30 kt.⁽¹⁾ Heure de coucher du soleil à Tarbes : 21 h 21.

⁽¹⁾Voir images radar des précipitations en annexe.
