RAPPORT

Accident survenu le 23 octobre 2009 à l'avion immatriculé F-GBHO

| Evénement : | puissance du moteur insuffisante, interruption du décollage, sortie longitudinale de piste lors d'un vol de contrôle technique. |
| Causes identifiées : | installation et fixation inadéquates d'une tuyauterie d'alimentation en carburant. |

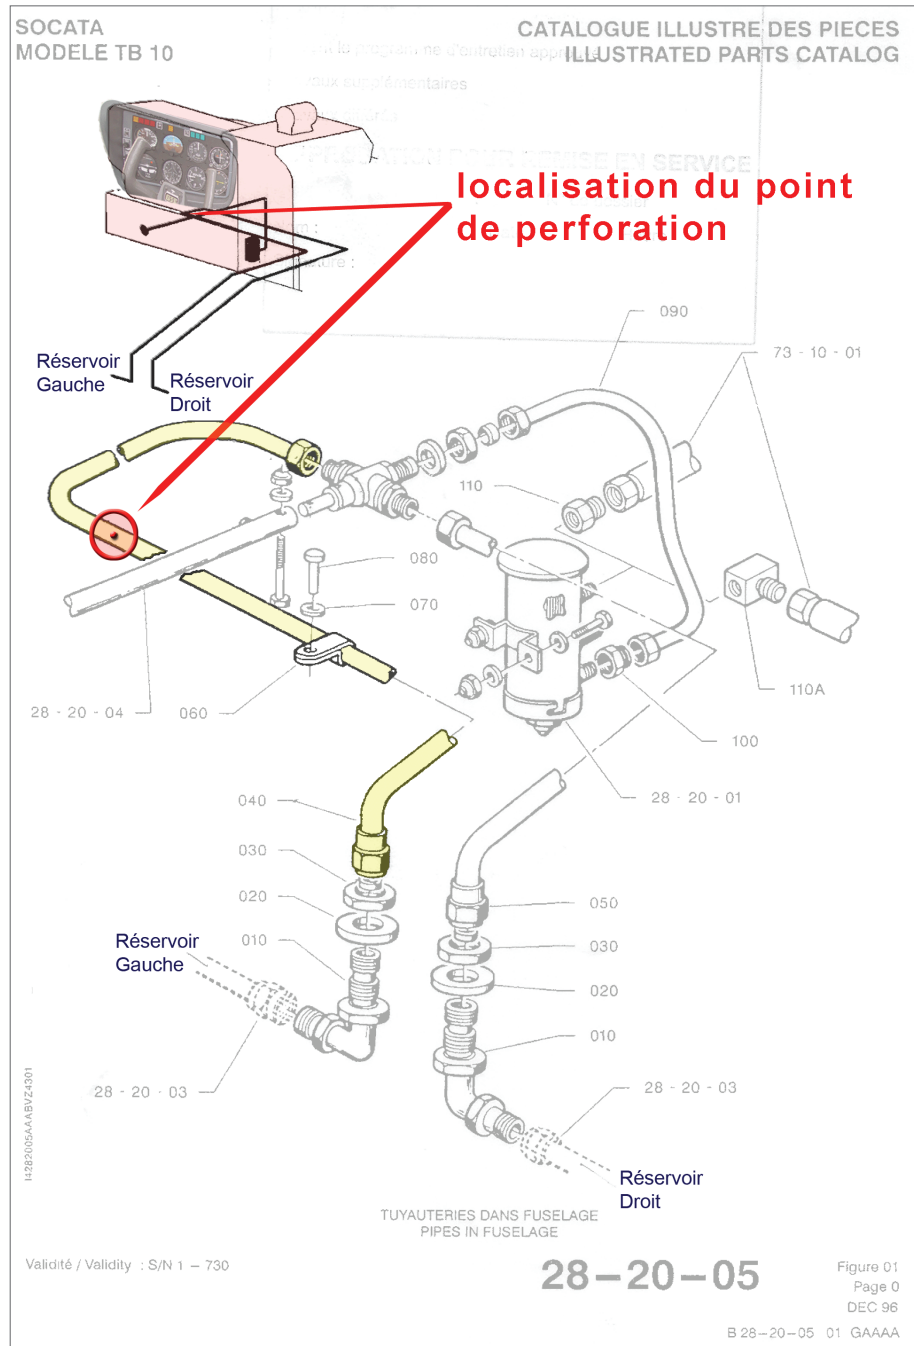
L'examen effectué par l'atelier de maintenance a mis en évidence une perforation sur une tuyauterie rigide d'alimentation en carburant. L'air aspiré

par cet orifice lors de la mise en puissance a perturbé l'alimentation du moteur en carburant et généré la perte de puissance.

Cette tuyauterie chemine de l'aile gauche jusqu'au sélecteur de réservoir. La partie perforée est située derrière la planche de bord et est difficilement accessible.

L'installation et la fixation incorrectes de cette tuyauterie ont provoqué un contact anormal des commandes de vol avec cette dernière. Les mouvements des commandes de vol ainsi que les vibrations ont généré une usure anormale de la tuyauterie. Il n'a pas été possible de déterminer les causes de ce positionnement incorrect. Le service de Navigabilité de Daher-SOCATA a effectué des recherches dans sa base de données, aucun cas similaire n'a été trouvé.
