Rapport

Accident survenu le **11 octobre 2009**
à **Rémilly sur Lozon (50)**
à l'**avion Reims Aviation F177 RG**
immatriculé **F-BVIM**

Bureau d'Enquêtes et d'Analyses
pour la sécurité de l'aviation civile

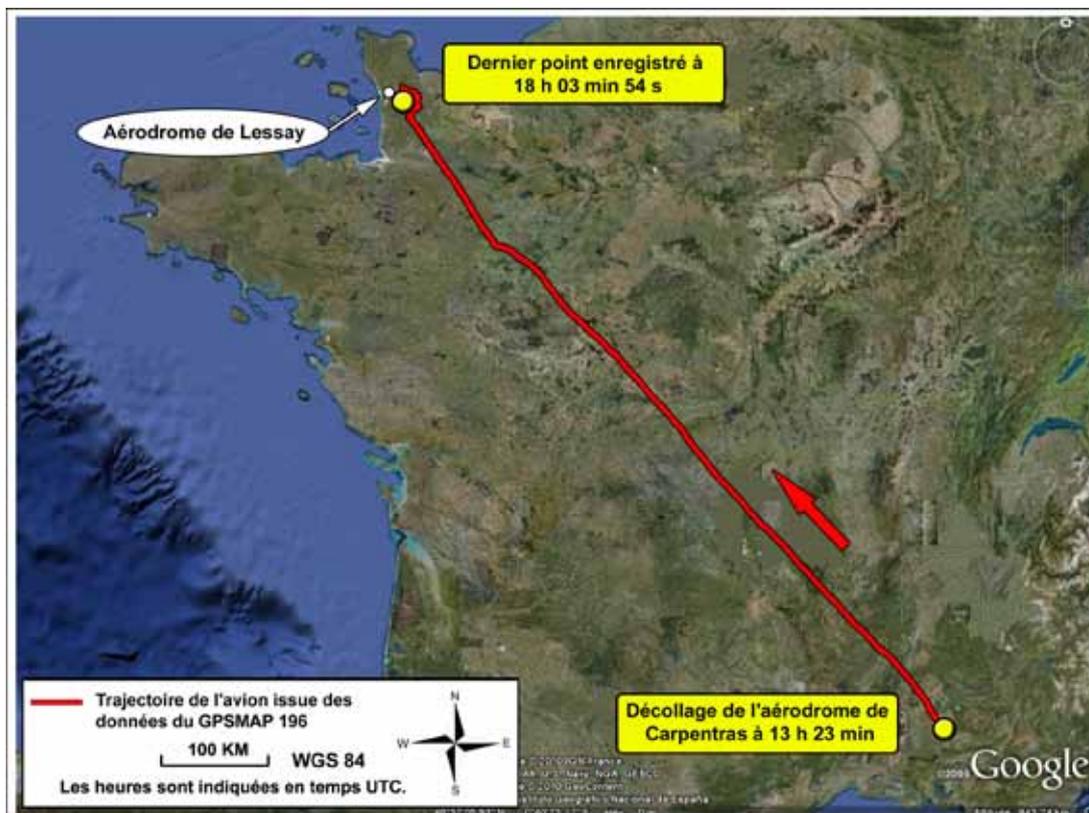
Vers 18 h 01, le pilote indique sur la fréquence de Brest Contrôle qu'ils se sont fait « *prendre par la nuit et la brume* » et qu'ils ne peuvent pas « *se poser à Lessay* ». Il demande au contrôleur « *un guidage radar pour un terrain dans les environs* ». A la demande du contrôleur, qui lui affecte un code transpondeur, le pilote indique qu'il se trouve à 19 NM au nord-est de Granville. A 18 h 03, le contrôleur suggère au pilote d'aller à Caen, situé à une trentaine de milles marins de la position de l'avion, en virant à droite et en suivant un cap est. Durant ce message, la piste radar de l'avion n'est plus détectée. A 18 h 03 min 31, le pilote répond « *un cap plein est ok* ». Le pilote vire vers l'est, l'avion passe 600 ft en descente et percute environ trente secondes plus tard un pylône d'une ligne électrique.

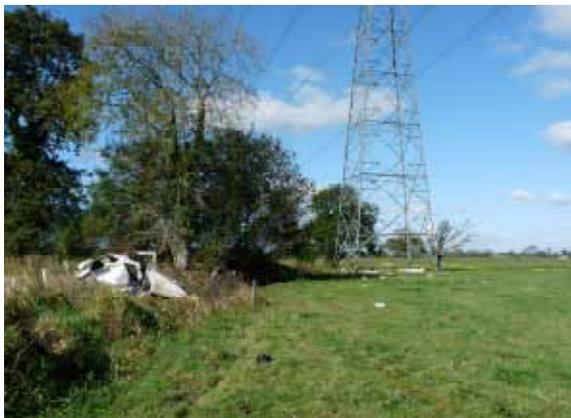
L'accident s'est produit en plaine, dans un champ traversé par une ligne électrique très haute tension (400 000 volts)⁽⁴⁾. L'avion a tout d'abord écrêté un chêne puis a traversé, selon une route sud-sud-est, un pylône métallique⁽⁵⁾ de la ligne électrique selon une pente descendante. Les deux ailes ont été sectionnées à plusieurs endroits le long de leur bord d'attaque lors de leur impact avec les treillis du pylône. L'extrémité de l'aile gauche est restée accrochée au pylône.

Le fuselage est passé tout d'abord au-dessus de la traverse côté nord du pylône située à une hauteur d'environ quatre mètres, puis en-dessous de celle côté est. Il a ensuite glissé sur moins de dix mètres avant de percuter le flanc d'un fossé. Lors de ce choc, le groupe propulseur et le tableau de bord se sont retrouvés sous le reste du fuselage. L'ensemble a fini sa course de l'autre côté du fossé.

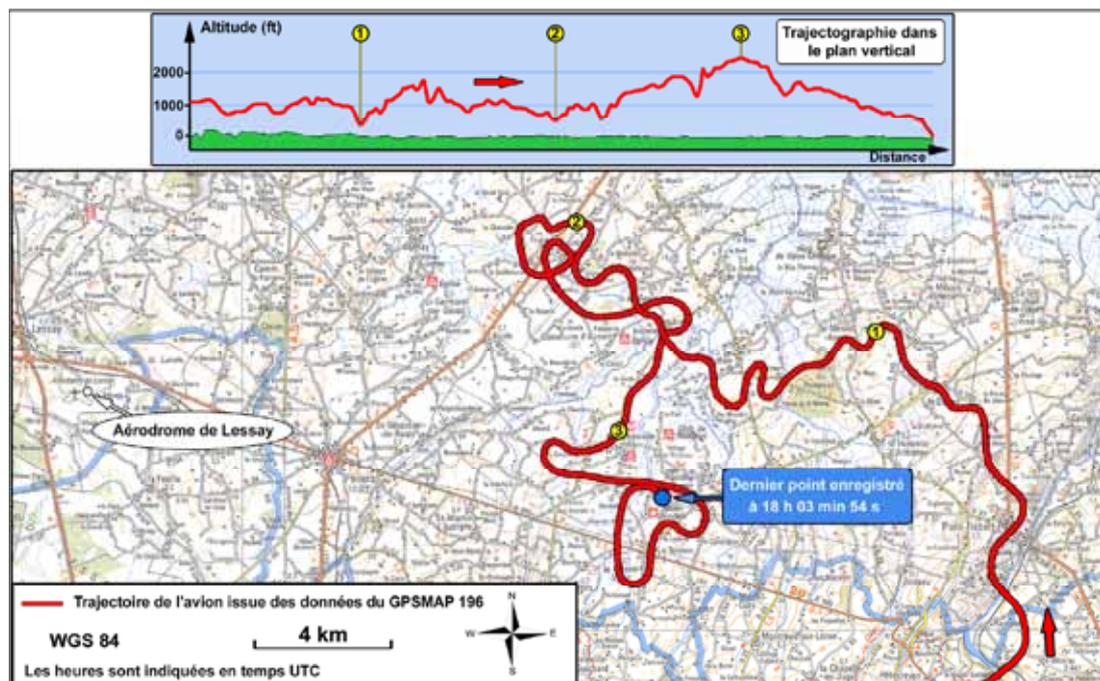
La trajectoire correspondant au vol de l'accident a été établie à partir de ces données. Elle a été corrélée avec celle provenant des données des radars des CRNA ouest, nord et sud-est.
