Rapport

**Accident survenu le 8 septembre 2009
à Saint-Martin-de-Bréthencourt (78)
aux avions
Reims Aviation F 172 immatriculé F-BXIU
Rockwell Commander 114 immatriculé G-DANT**

Bureau d'Enquêtes et d'Analyses
pour la sécurité de l'aviation civile

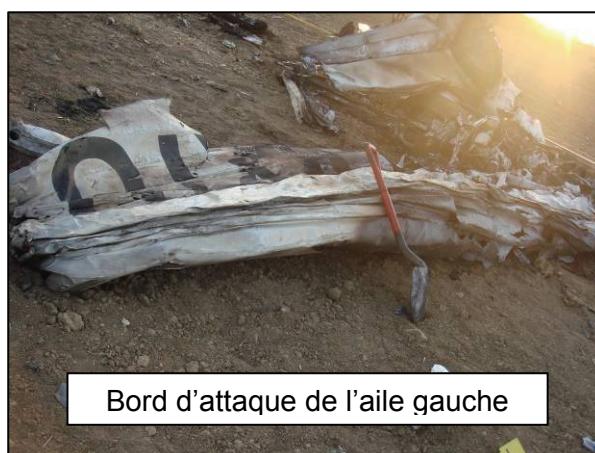
L'épave du F 172 est concentrée. Son observation indique qu'il a heurté le sol avec une très forte pente, proche de la verticale, en vol inversé.

L'hélice s'est désolidarisée lors de l'impact avec le sol. Le moteur est profondément enfoncé dans la terre. Des indices montrent que le moteur était en rotation ; son arrêt a été quasi immédiat. L'arrière du fuselage s'est replié sur le reste de l'épave. Le bord d'attaque de l'aile gauche est fortement plissé, indiquant une forte énergie à l'impact. L'avion a pris feu.

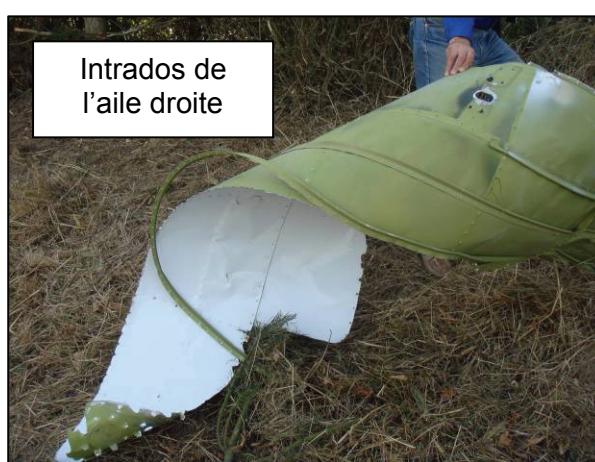
Entre le lieu de la collision en vol et l'épave, plusieurs débris ont été retrouvés au sol, en particulier des éléments de gouvernes de voilure et une partie de la tôle formant l'intrados de l'aile droite, dérivetée de la structure.

Aucun de ces éléments désolidarisés en vol ne comporte de trace de feu. L'avion a pris feu après l'impact avec le sol.

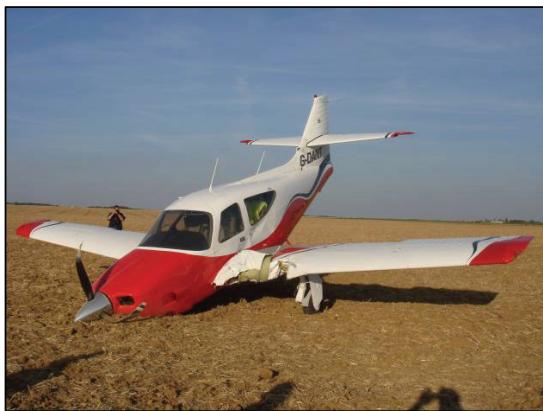
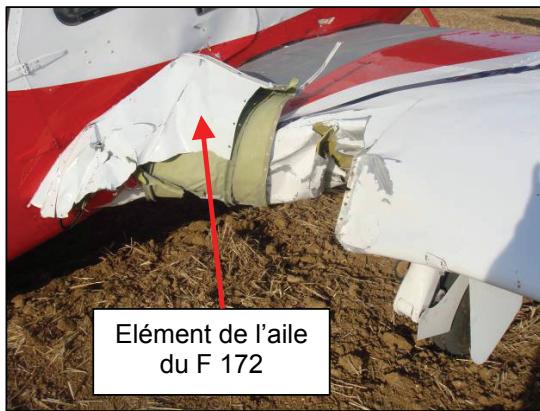
Le Commander 114 a atterri dans un champ fraîchement moissonné. Le train avant est replié sous le fuselage, les trois pales de l'hélice sont tordues. Les traces au sol indiquent que l'avion a parcouru environ 75 mètres au sol. Le train avant s'est replié environ 35 mètres avant l'arrêt de l'avion. L'aile gauche est très fortement endommagée entre l'emplanture et le caisson de train principal. Une partie de tôle provenant de l'aile droite du F 172 est enroulée sur le bord d'attaque de l'aile du Commander 114.

Le flanc gauche du fuselage est enfoncé au-dessus et en arrière de l'emplanture de l'aile. Aucun dommage n'a été relevé sur l'empennage.

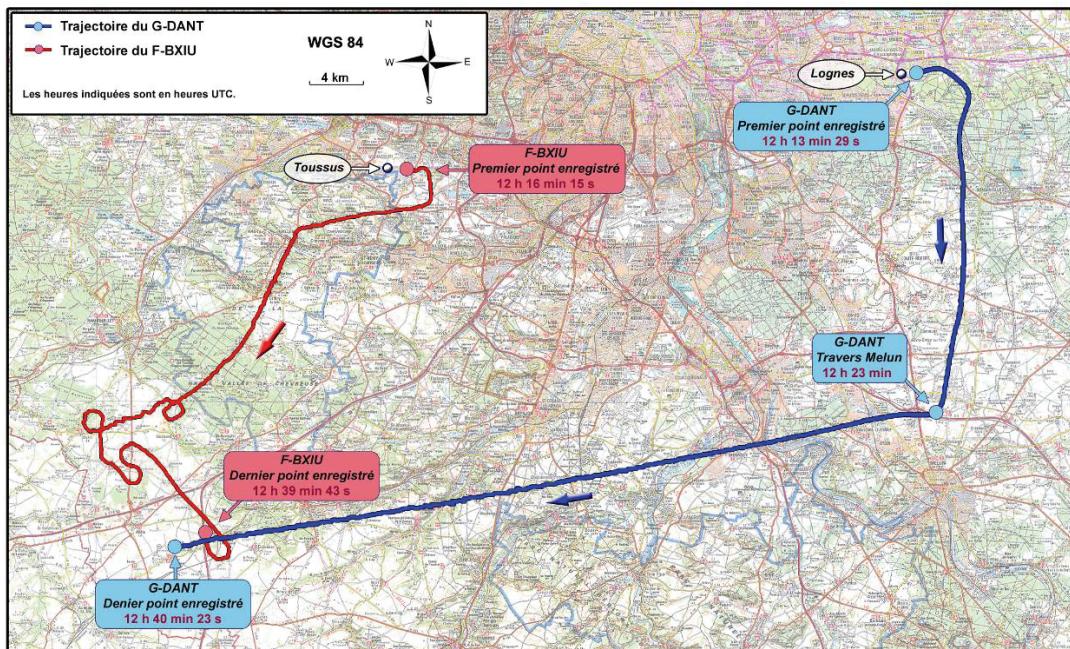
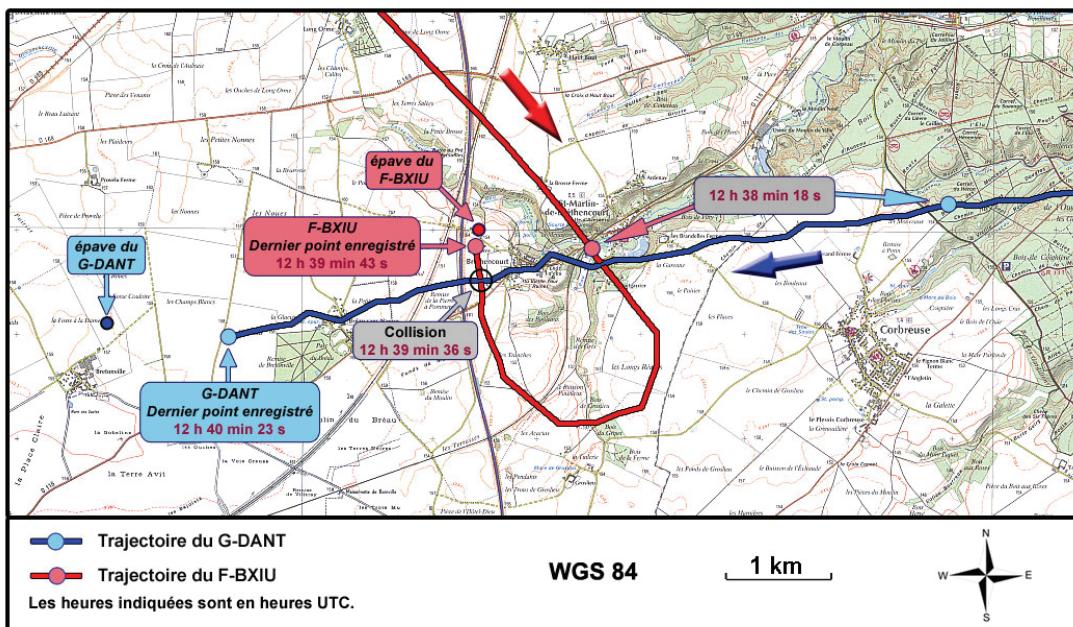
Le mode C du transpondeur du Commander 114 étant en panne, il n'a pas été possible de reconstituer sa trajectoire dans le plan vertical. La lecture des données radar a permis d'obtenir les trajectoires des deux avions.

Le Commander 114 (tracé en bleu) était établi sur une trajectoire rectiligne au cap 260. Le pilote du F 172 (tracé en rouge) a réalisé plusieurs exercices de maniabilité. Peu avant la collision en vol, le F 172 a effectué un virage à droite sur plus de 180° puis a stabilisé sa trajectoire selon un cap vers le nord. Son altitude était sensiblement constante.
