RAPPORT

Accident survenu le 18 juillet 2009 à l'avion immatriculé F-PRJD

Aéronef : réplique d'un avion Dewoitine D 501.

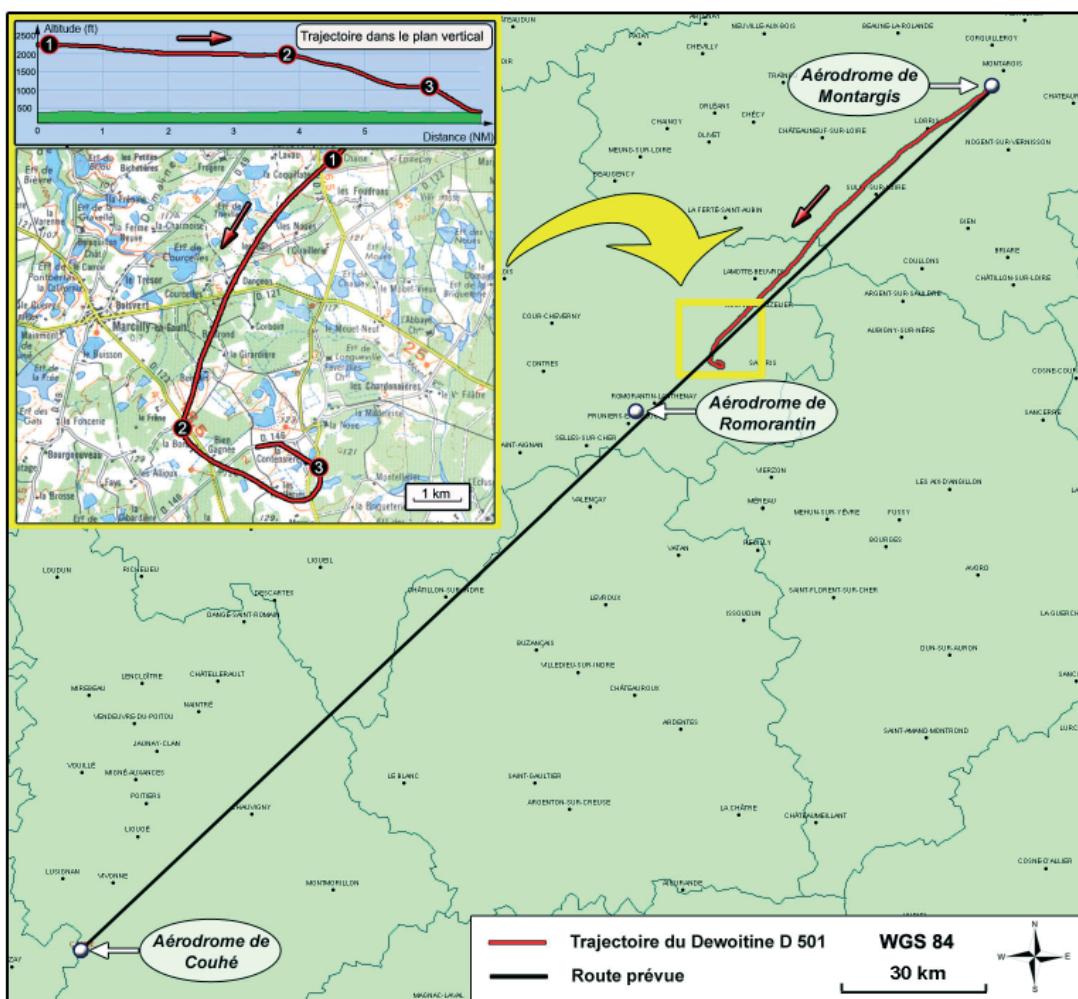
Le pilote utilisait un GPS. La destination programmée était l'aérodrome de Romorantin (41) situé à 22 km au sud-ouest du lieu de l'accident. La trajectoire de l'avion est régulière en direction, en vitesse et en altitude (environ 2 000 pieds) puis l'avion descend. Le pilote dévie sa trajectoire pour atterrir face au vent dans champ orienté au 260°. Le profil de l'approche semble maîtrisé et stabilisé tant sur le plan horizontal que vertical.

Trajectoire de l'avion reconstituée d'après les données du GPS
