RAPPORT

Accident survenu le 16 juillet 2009 à l'avion immatriculé F-GDKT

Aéronef : avion Robin DR 400-180.

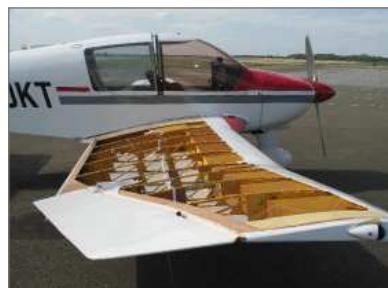
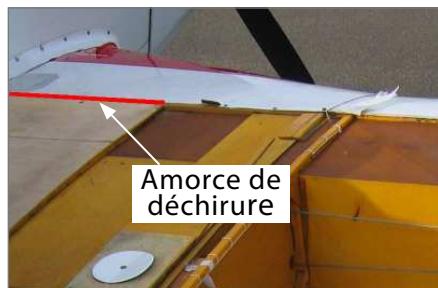
L'examen de la voilure a permis de constater des zones de déchirure sur la demi-voilure droite situées sur l'arête formée par l'âme avant du longeron et la semelle supérieure au niveau du réservoir (voir photopage précédente).

Des fragments de la toile de l'extrados ont été prélevés et analysés. Les résultats montrent que la toile est conforme aux spécifications du fabricant et n'a pas subi de détériorations par le rayonnement ultra-violet ou des produits chimiques. Les caractéristiques mécaniques mesurées sur des éprouvettes indiquent que la toile a conservé ses propriétés. Le collage de la toile sur la structure ne présente pas d'anomalie de nature à expliquer l'incident.

Les examens du contour de la déchirure ont permis d'établir que certaines zones s'étaient déchirées sous forte charge et d'autres sous faible charge car fragilisées par abrasion du tissu invisible à l'œil nu. L'endommagement est la conséquence d'une préparation inadéquate de la surface lors d'une opération de maintenance (peinture, retrait du joint silicone lors de la dépose du réservoir, GV).
