Rapport

Accident survenu le **2 janvier 2009**
à **Molesmes (89)**
à l'**Eurocopter EC135**
immatriculé **F-HBMA**
exploité par **Regourd Aviation**

BEA

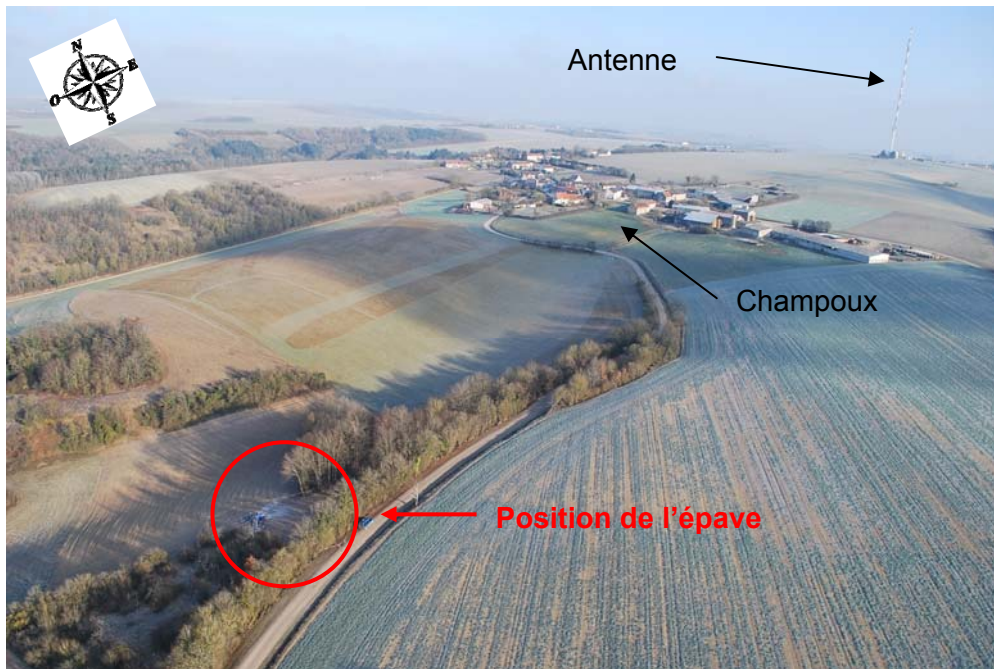
L'épave de l'hélicoptère se situe en bordure de route, 500 mètres au sud du village de Champoux (89). La région de l'accident est très vallonnée, elle comporte une alternance de zones boisées et de champs. La zone dans laquelle l'épave est retrouvée est en pente et en contrebas de la route. Les arbres autour de la zone de l'accident étaient couverts de givre et ne portaient pas de trace de collision avec l'hélicoptère.

Une antenne haubannée, située à proximité du site de l'accident, culmine au sommet d'une colline, à 1 864 pieds avec une hauteur de 656 pieds. Une inspection approfondie des lignes haute et moyenne tension de la région, de l'antenne et de ses haubanages n'a pas mis en évidence de contact avec l'hélicoptère.

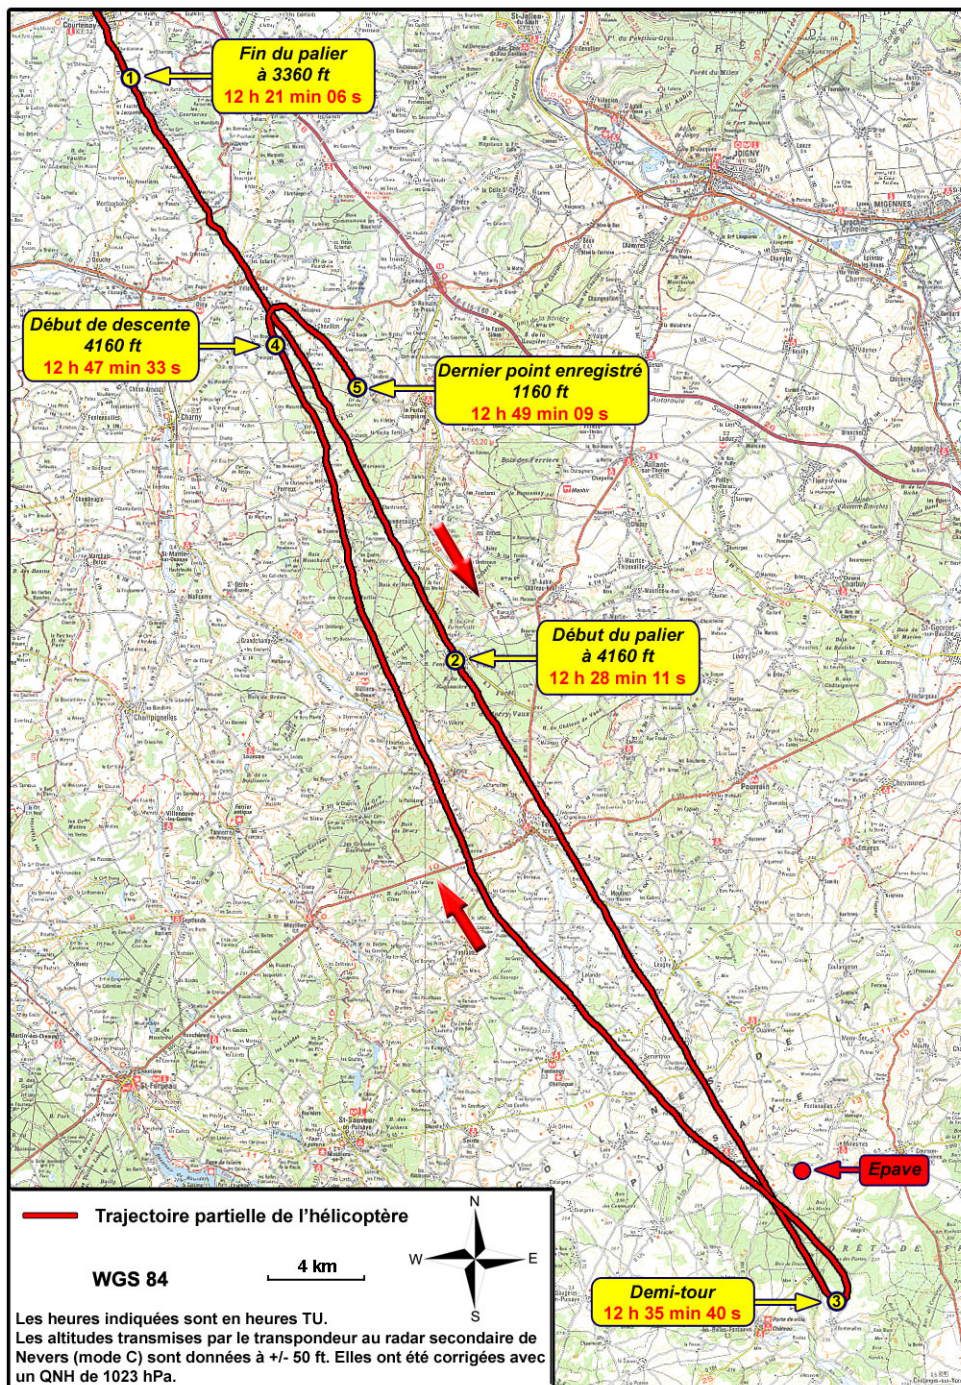
Les informations provenant des radars secondaires de Palaiseau (91) et de Nevers (58) ont été extraites. Seule la trajectoire partielle issue du radar de Nevers qui était la plus complète a été exploitée et insérée sur un fond de carte.

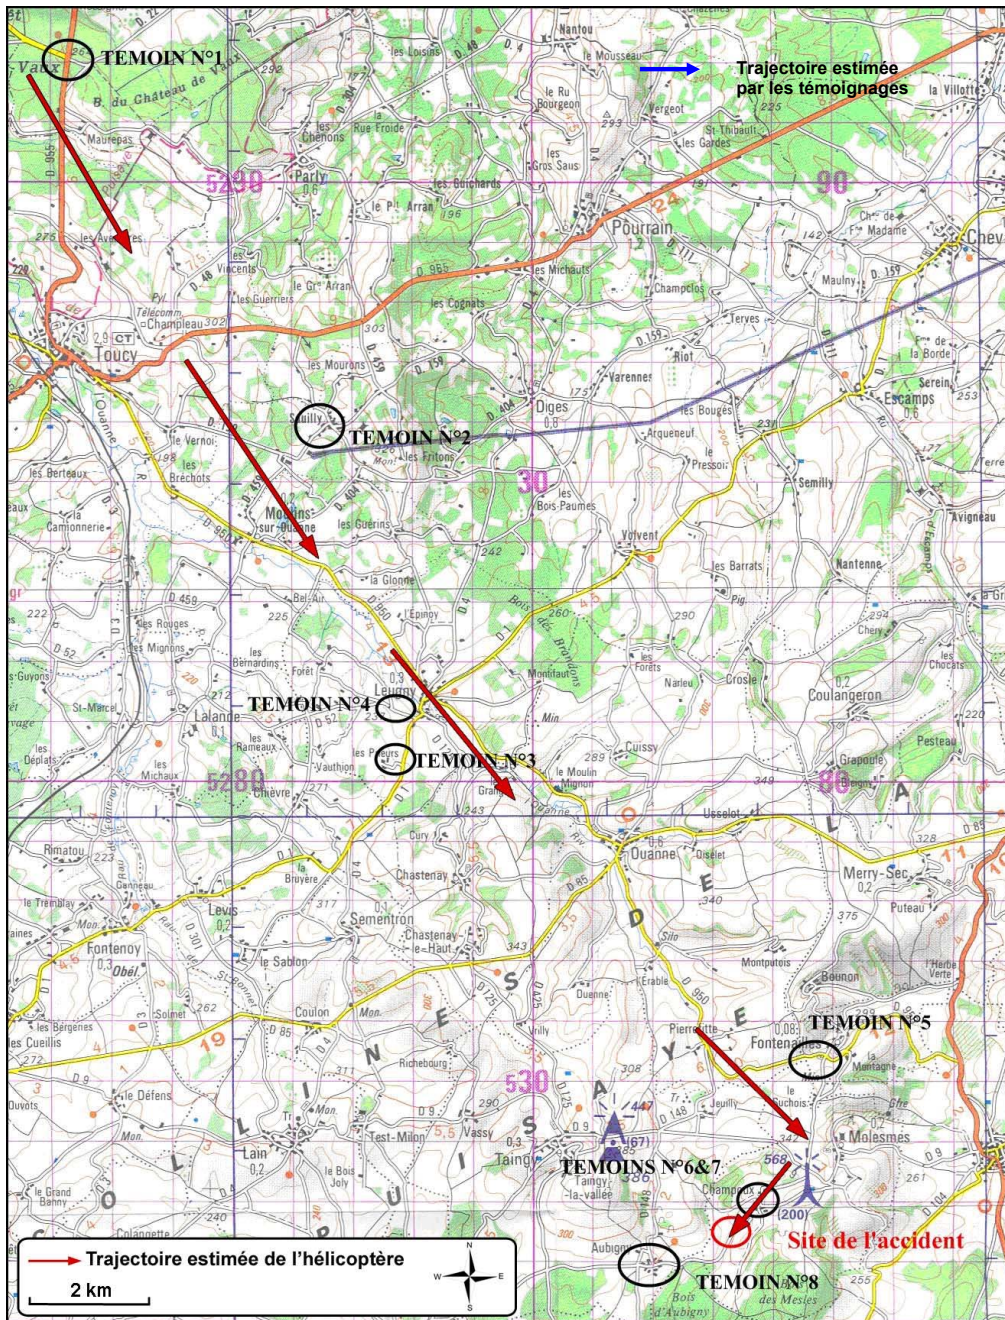
Huit témoins sur les dix dernières minutes de vol précédant l'accident ont été interviewés. La position des témoins est reportée sur la carte ci-après, y figurent également la direction de vol de l'hélicoptère et la position estimée de survol.

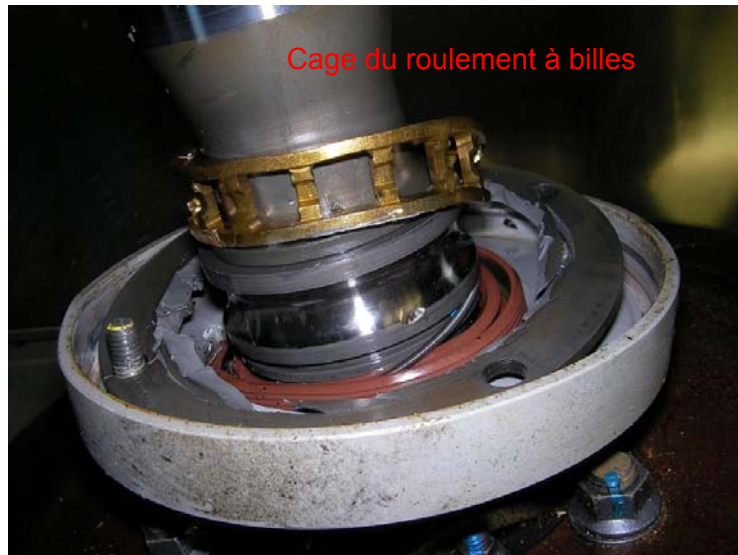
Seul le roulement correspondant à la transmission du RAC a été retrouvé endommagé. La cage de ce roulement est peu déformée et non rompue, ce qui semble montrer la faible énergie en rotation de la BTP à l'impact (une cage de roulement est totalement détruite en cas de blocage en rotation à un régime normal de fonctionnement).

Roulement à billes situé sur la BTP,
au niveau de la sortie de l'arbre de transmission du RAC

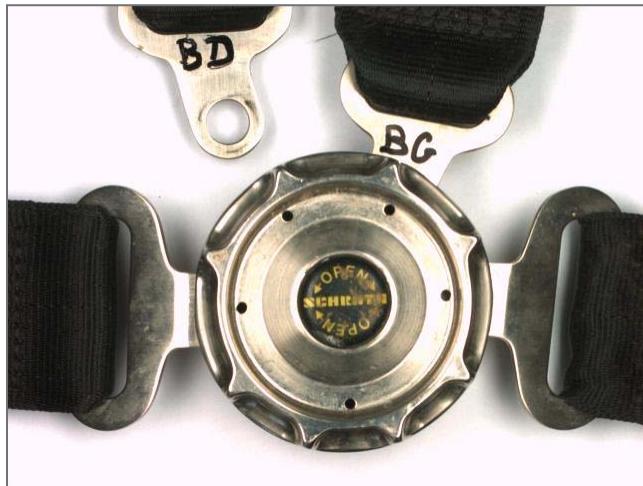
Un premier examen montre qu'une des attaches (sangle d'épaule droite) ne se verrouille pas dans la boucle.

Non verrouillage de l'attache de la sangle d'épaule droite

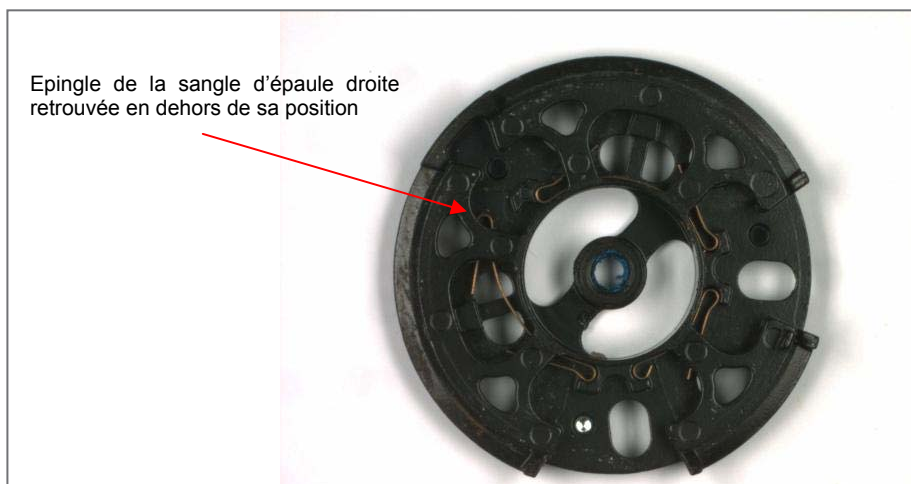
Chaque attache est verrouillée par un pion. Lors du déverrouillage, la sortie de chaque attache est assurée par la détente d'une épingle, comprimée en position verrouillée. La boucle comprend trois épingles, deux doubles (assurant la libération de deux attaches) et une simple. L'une des épingles doubles est retrouvée en dehors de son logement du côté du verrouillage de l'attache de la sangle d'épaule droite.

Épingles assurant la relâche des attaches

Dans cette position, l'épingle empêche l'attache de se mettre dans sa position et donc son verrouillage.
