## RAPPORT

### Incident survenu le 31 août 2009 à l'avion immatriculé F-GNNI

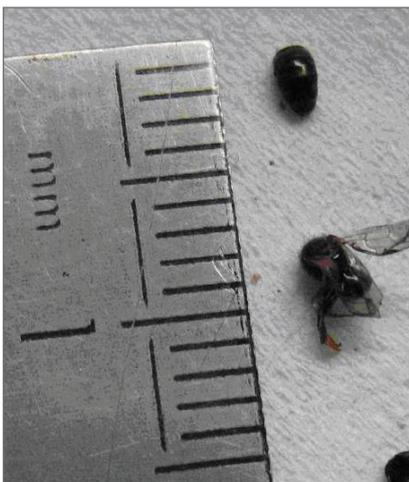
Le démontage du carburateur montre que le conduit vers le gicleur était obstrué par un insecte. Il est vraisemblable que l'insecte ait pénétré dans le carburateur en passant par le collecteur de réchauffage, alors que l'avion était stationné avec la commande positionnée sur 'chaud'. L'élève et l'instructeur ne se souviennent pas avoir repoussé la commande de réchauffage avant la mise en route du moteur. L'instructeur ajoute avoir trouvé plusieurs fois la commande de réchauffage du carburateur tirée (sur 'chaud') lors des vérifications avant la mise en route du moteur.

fragments de l'insecte qui bouchait le conduit principal du carburateur.

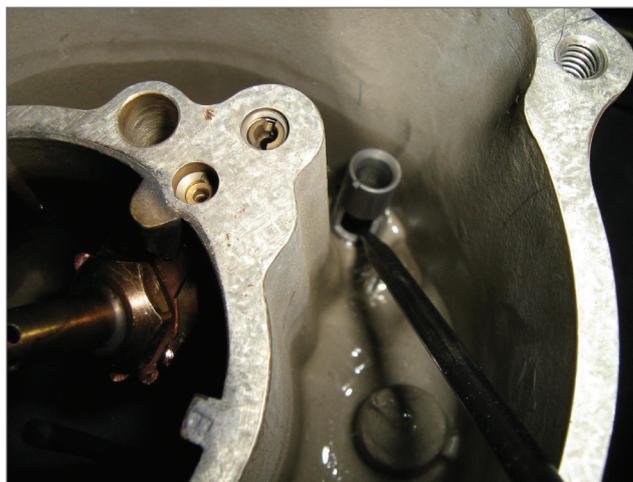
la pointe en métal indique l'endroit où l'insecte a été retrouvé.
