RAPPORT

Accident survenu le 11 avril 2009 à l'avion immatriculé F-PDOG

Aéronef : avion Dyn'Aero MCR 01.

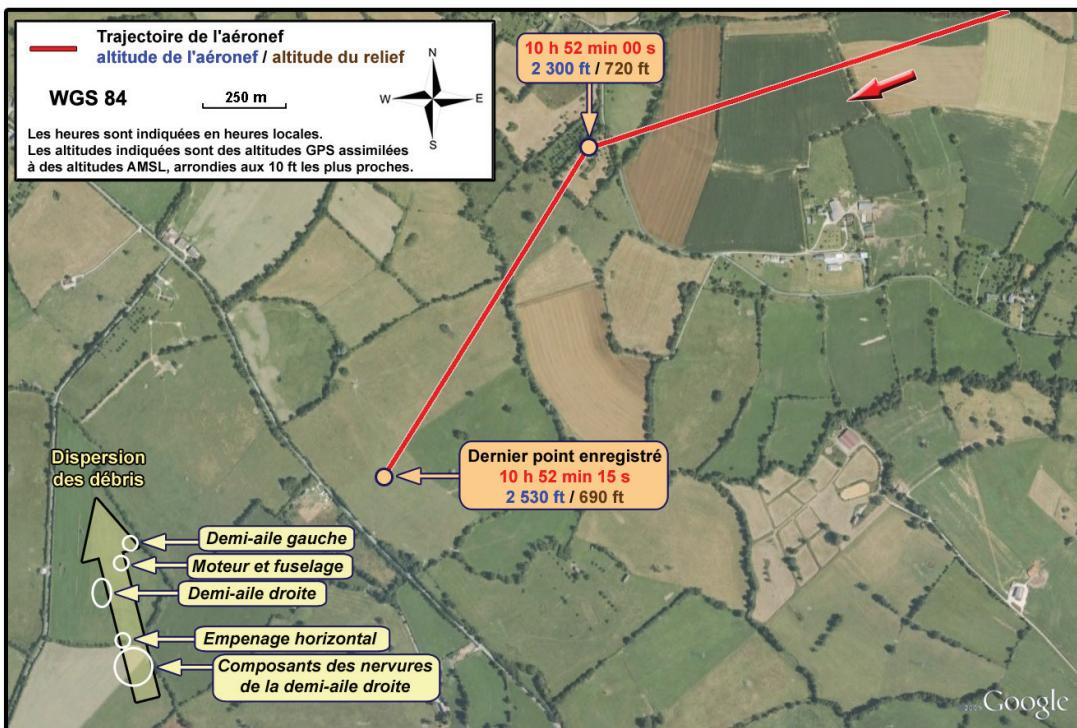
L'examen du site et de l'épave montre que les débris de l'avion sont dispersés sur une distance de plus de 200 m de long et 60 m de large (voir schéma ci-après).

Les deux demi-longerons d'aile sont rompus au niveau de l'emplanture. Le revêtement des deux demi-ailles est arraché des nervures. Celui de l'aile droite est retrouvé avant le point d'impact et celui de l'aile gauche après. Le fuselage est situé après le bloc moteur matérialisant le point d'impact.

L'empennage horizontal peu endommagé est retrouvé dans les arbres cent trente mètres avant le point d'impact. Ses charnières d'articulation se sont rompues par surcharge. L'empennage horizontal a rompu en vol.

Des morceaux de nervure et de peinture de l'aile sont dispersés sur une distance de cent mètres avant la position de l'empennage horizontal. La répartition des débris et les dommages observés sur la demi-aile droite s'explique par une ouverture de l'aile puis une rupture en vol de celle-ci.

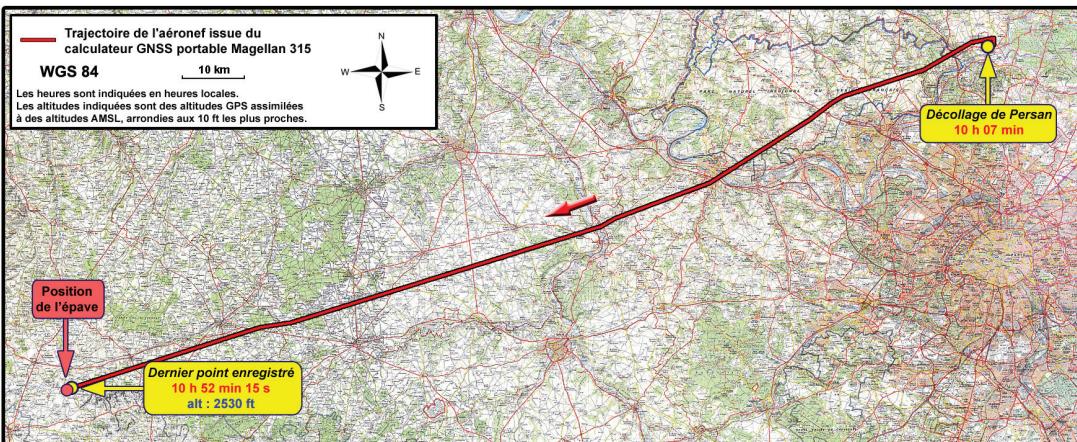
Un GPS est retrouvé à bord de l'avion. Il était en fonctionnement lors du vol. L'exploitation des informations enregistrées a permis de reconstituer la trajectoire du vol.

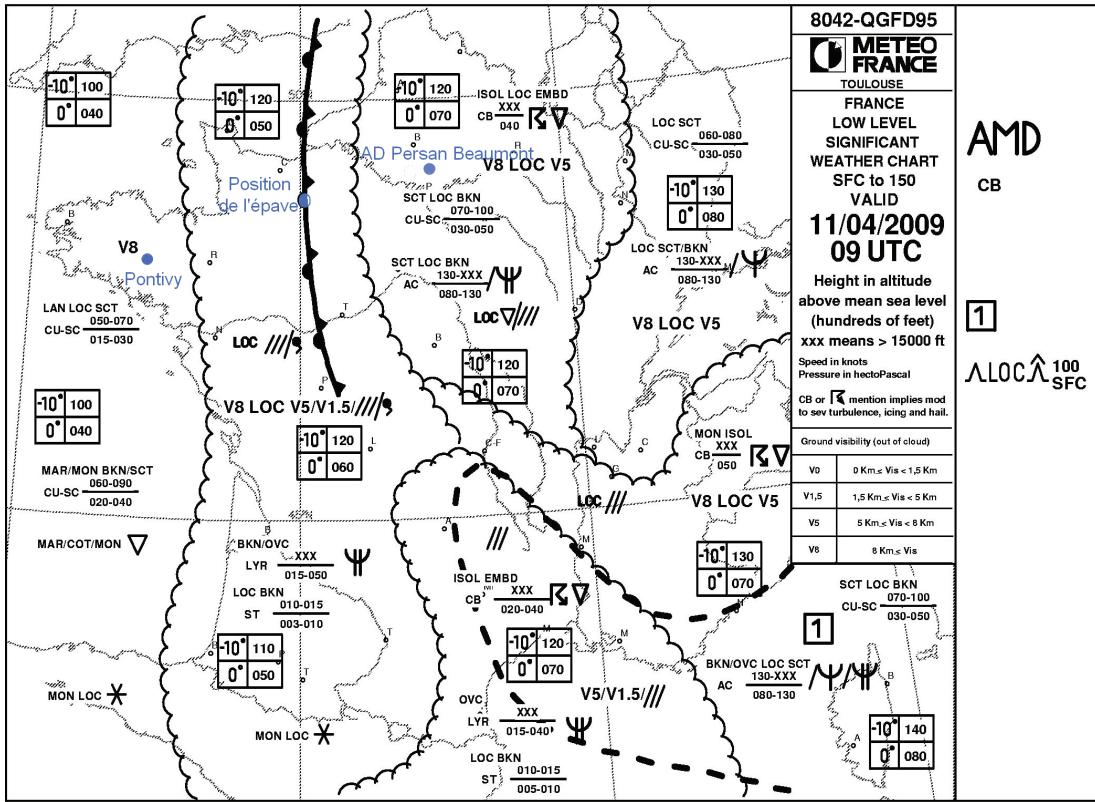
- La carte TEMSI France de 9 h 00 UTC a été retrouvée à bord. Les positions de l'aérodrome de départ, de la ville de destination et de l'épave ont été ajoutées sur celle-ci.
