Rapport

Accident survenu le **17 octobre 2009**
à **BEUGEAY (17)**
à l'**avion Robin DR 400-120** immatriculé **F-GAOG**
et à l'**avion Océanair TC160** immatriculé **F-PTVC**

BEA

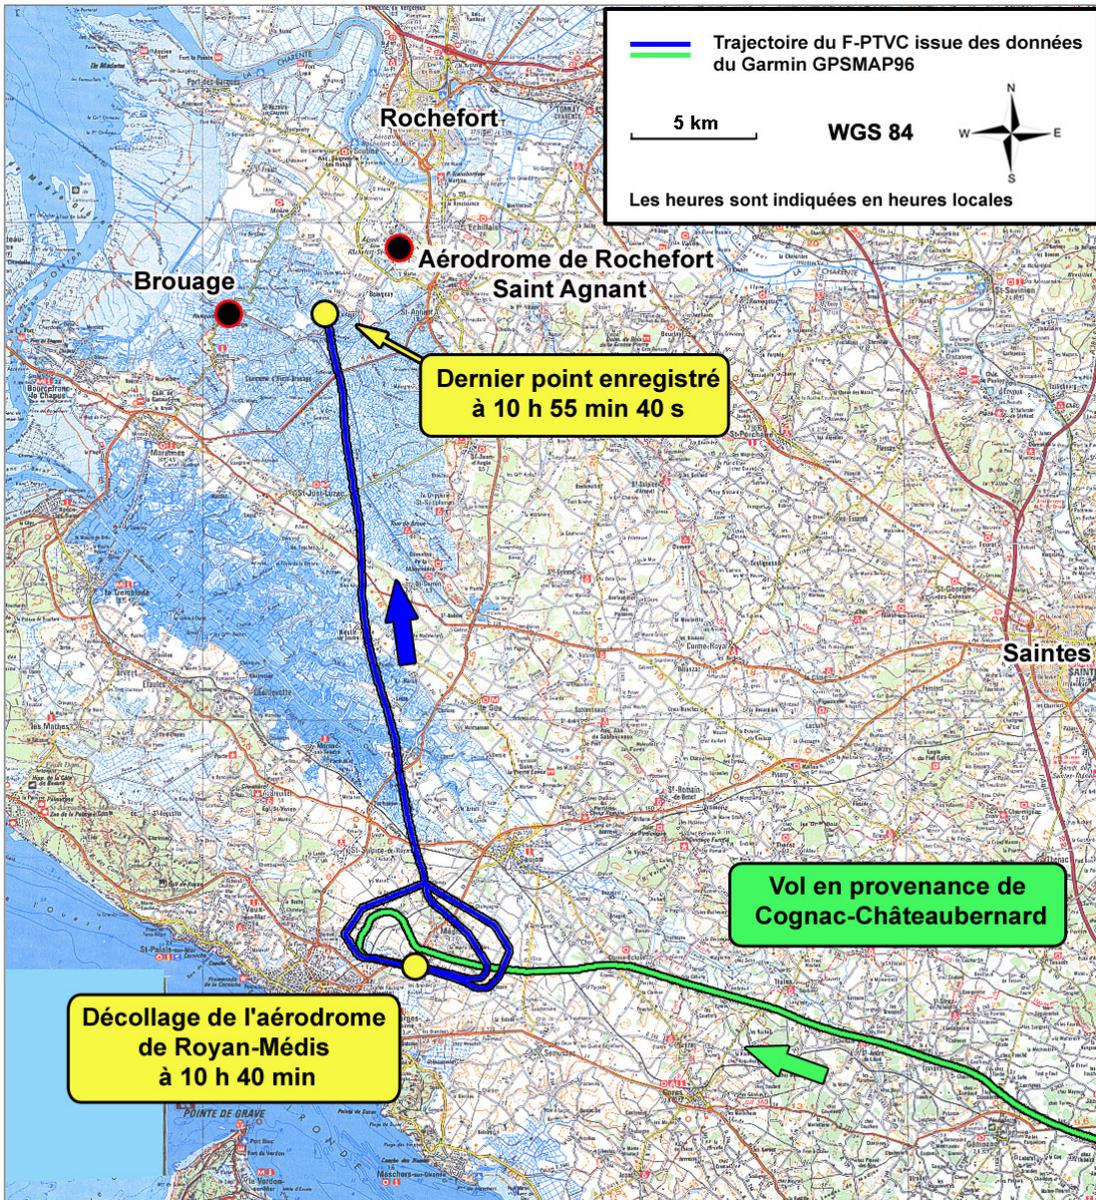
annexe 1 Trajectoires

Un GPS se trouvant à bord du F-PTVC a permis de restituer la trajectoire de l'avion jusqu'à la collision avec le F-GAOG. Cette trajectoire figure en annexe.

L'analyse des données radar a permis de restituer la trajectoire du F-PTVC, qui confirme la trajectoire issue du récepteur GPS retrouvé. En revanche, aucune trace radar du F-GAOG n'a été identifiée, ce qui est cohérent avec la position du sélecteur du transpondeur de cet avion, retrouvée sur « stand-by ». Au cours des minutes qui ont précédé l'accident, le F-PTVC était en descente avec un faible taux.
