# Rapport

Accidents survenus le **28 février 2009**  
**près de l'aérodrome d'Enghien-Moisselles (95)**  
aux avions  
**Robin DR 400-140 B immatriculé F-GJQA**  
et  
**Cessna 172 S immatriculé F-HFPA**

Bureau d'Enquêtes et d'Analyses  
pour la sécurité de l'aviation civile

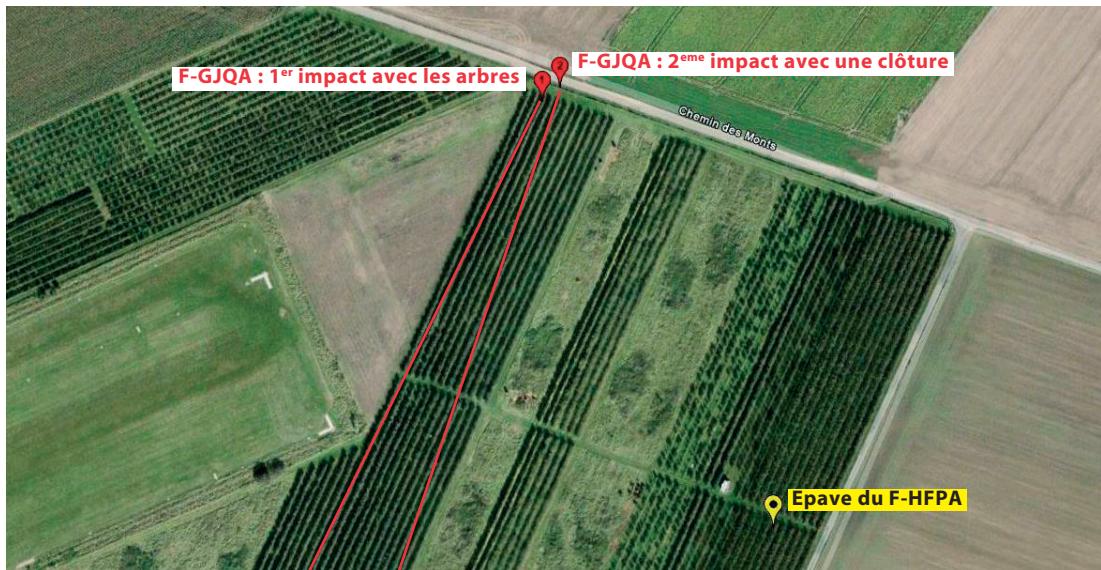
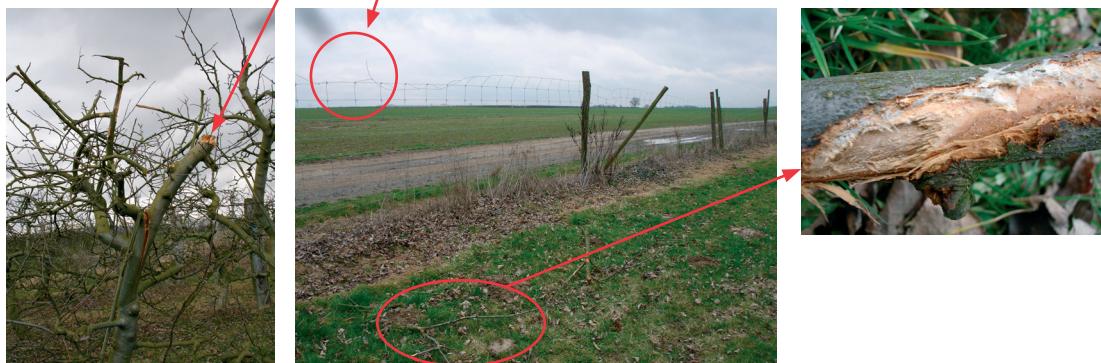
#### **1.12.1 Site de l'accident du F-GJQA**

Le F-GJQA a heurté la cime d'un poirier de trois mètres de hauteur situé à environ 150 mètres du seuil de piste 25 puis une clôture de 1,70 mètre de hauteur située à onze mètres des poiriers. Des débris de toile, de peinture et de carénage sont retrouvés sur la trajectoire sol de l'avion à partir de l'arbre endommagé et de part et d'autre de la clôture.

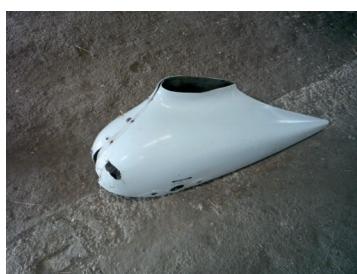
Carénage roue du train avant

Les carénages des roues du train d'atterrissage et le train principal gauche sont endommagés. L'entoilage de l'intrados de l'aile gauche est déchiré, deux nervures sont rompues et une pale de l'hélice présente une trace d'impact.

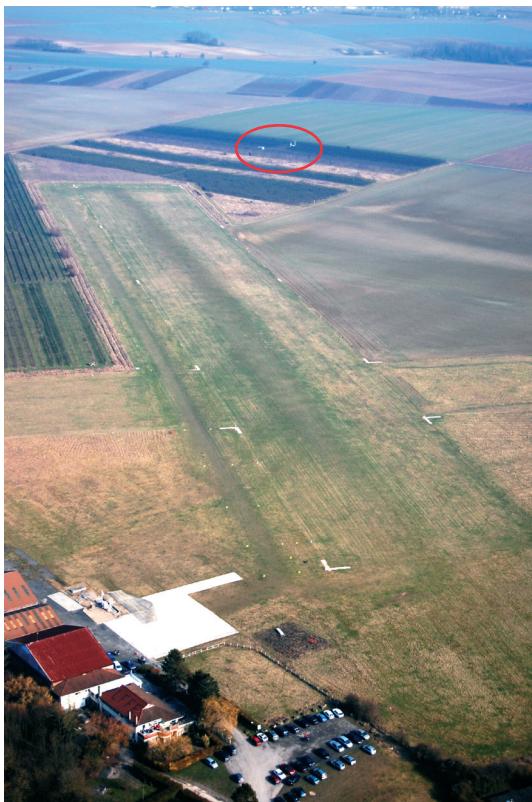
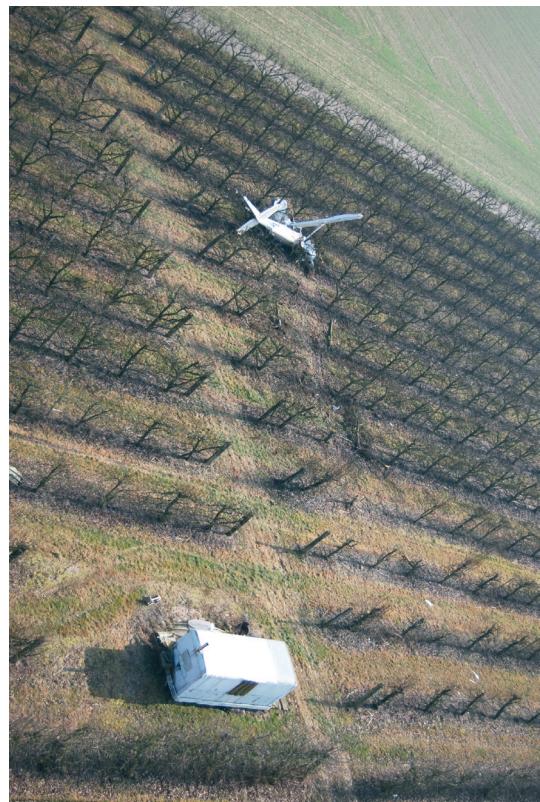
### 1.12.3 Site de l'accident du F-HFPA

L'accident s'est produit dans le verger situé à droite du seuil de piste 25. Dans cette zone, les poiriers ont une hauteur d'environ quatre mètres. Les traces sur les arbres montrent que l'avion a heurté neuf rangées de poiriers plantés en rangées espacées d'environ quatre mètres. Après l'impact avec le sol, l'avion a glissé sur la gauche avant de s'immobiliser à environ 260 mètres de l'axe de piste.
