# Rapport

Accident survenu le **dimanche 23 août 2009**  
sur la **commune de Callas (83)**  
à l'**avion Socata TB9 Tampico**  
immatriculé **F-GFQC**

**BEA**

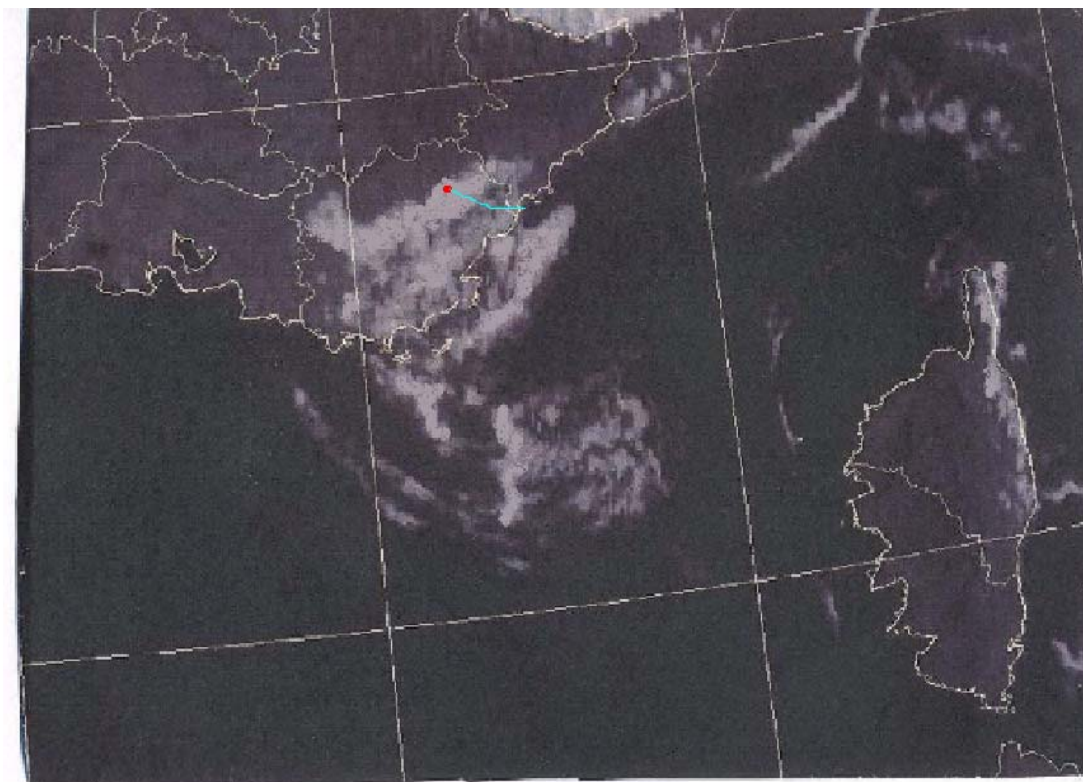
Figure 1 : image satellite (domaine visible) du 23 août 2009 à 7 h 45 avec mouvements de la masse d'air (en blanc) et trajectoire du F-GFQC (en bleu)

Le ciel est dégagé sur la moitié sud de la France. Un vent nord nord-est souffle sur la vallée du Rhône et le sud des Alpes. Son intensité varie de 15 à 35 kt.

Une faible dépression (D) se situe au large de la Côte d'Azur. Elle maintient un courant humide de secteur est à sud-est sur le Var et les Alpes Maritimes entraînant des entrées maritimes sur les côtes du Var et des Alpes Maritimes. Une couche plus ou moins soudée de stratus et de stratocumulus est présente entre 1 000 et 4 000 ft.

Selon la direction régionale de Météo France, le phénomène d'entrées maritimes sur le Var et les Alpes Maritimes est fréquent.

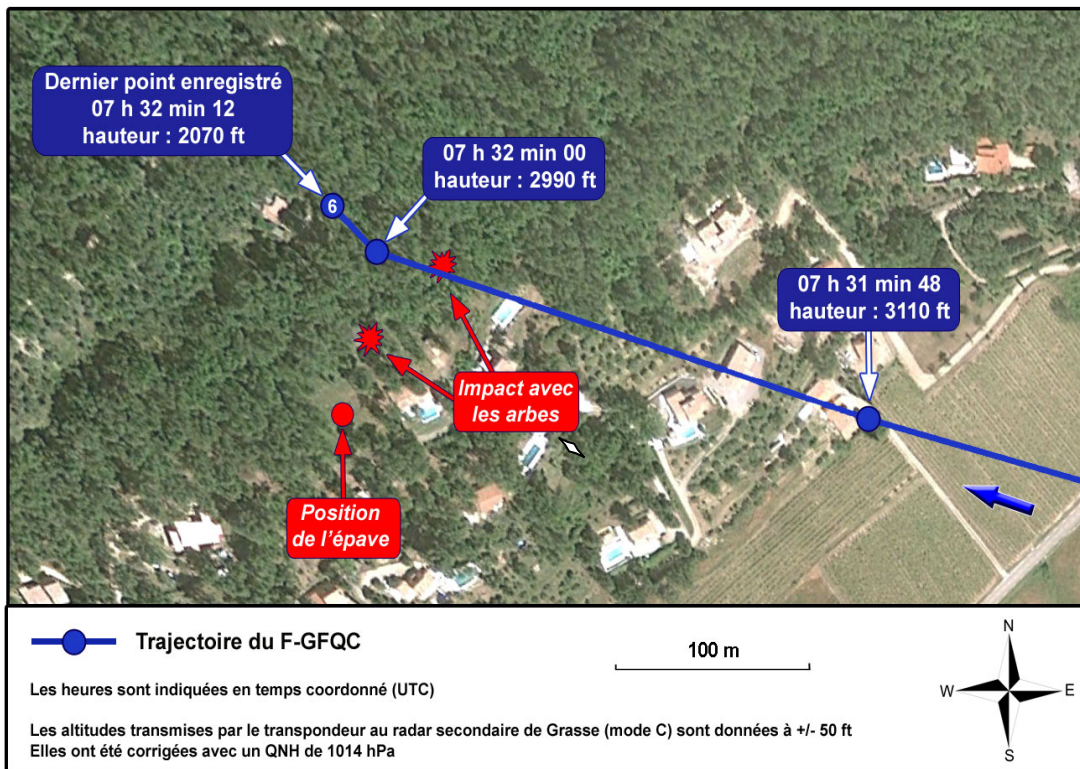
Figure 1 : image satellite (domaine visible) du 23 août 2009 à 7 h 45 avec mouvements de la masse d'air (en blanc) et trajectoire du F-GFQC (en bleu)

L'épave se situe dans une pinède attenante à une villa à une altitude de 1 067 ft.

La trajectoire finale est orientée au 210°.

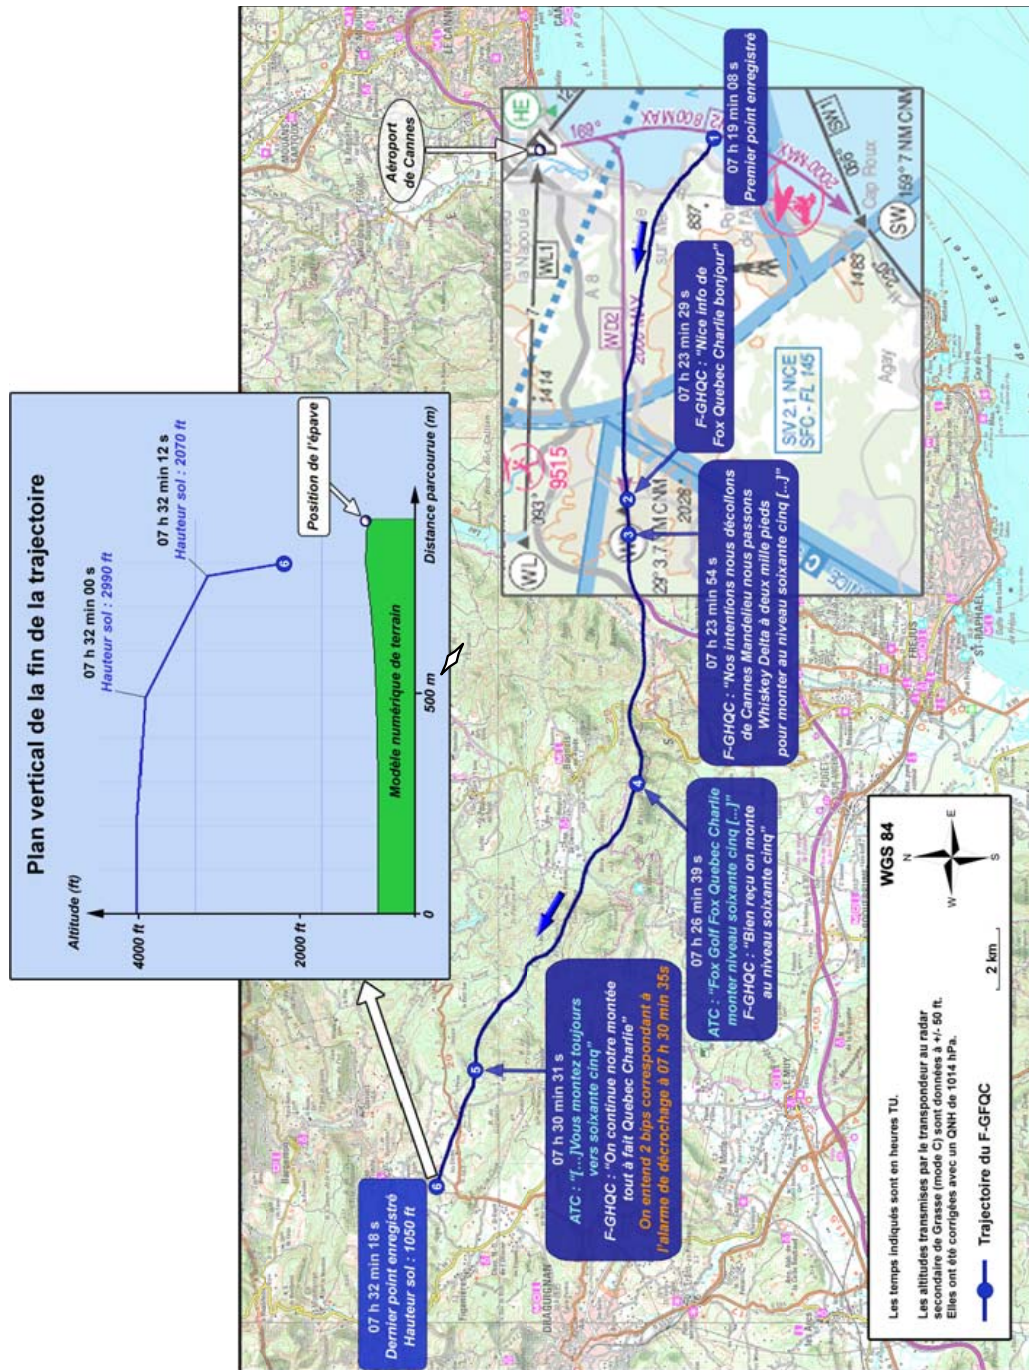
Figure 3 : trajectoire suivie par le F-GFQC et radiocommunications avec le contrôleur

Remarque : au point 1, l'avion est au sud de la trajectoire publiée (vers le point WD).

La reconstitution de la trajectoire verticale montre qu'entre 7 h 32 et 7 h 32 min 18, l'avion perd environ 1 900 ft, soit une vitesse verticale d'environ 6 000 ft/mn.

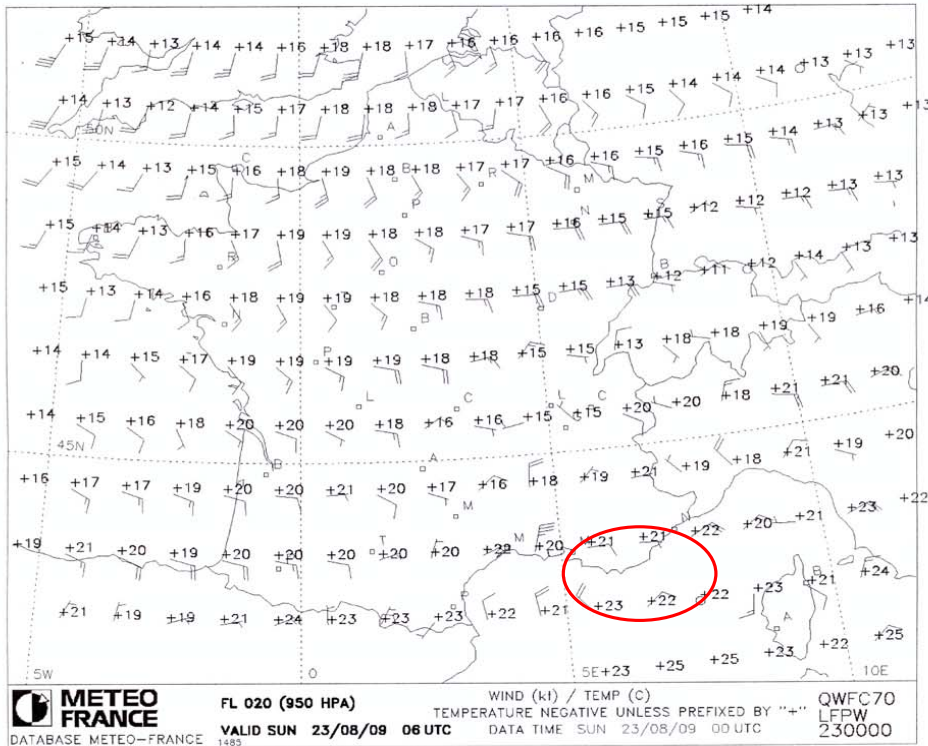
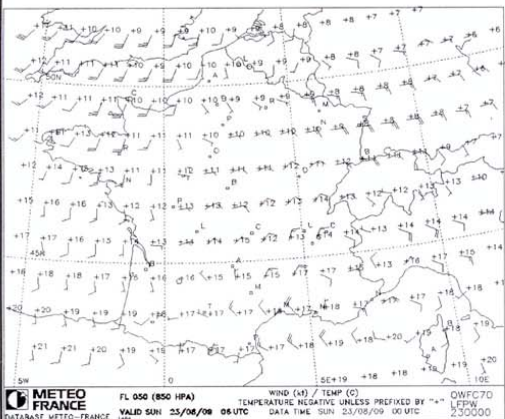
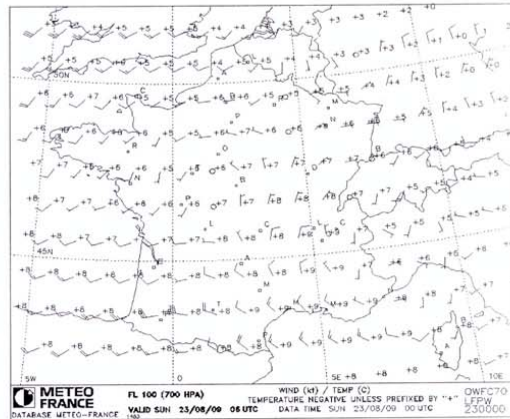
## Carte des vents

- vers 2 000 ft : secteur est / sud-est 10 kt, température : 19 °C ;
- vers 4 000 ft : secteur sud-est entre 14 à 18 kt, température de 18 °C.

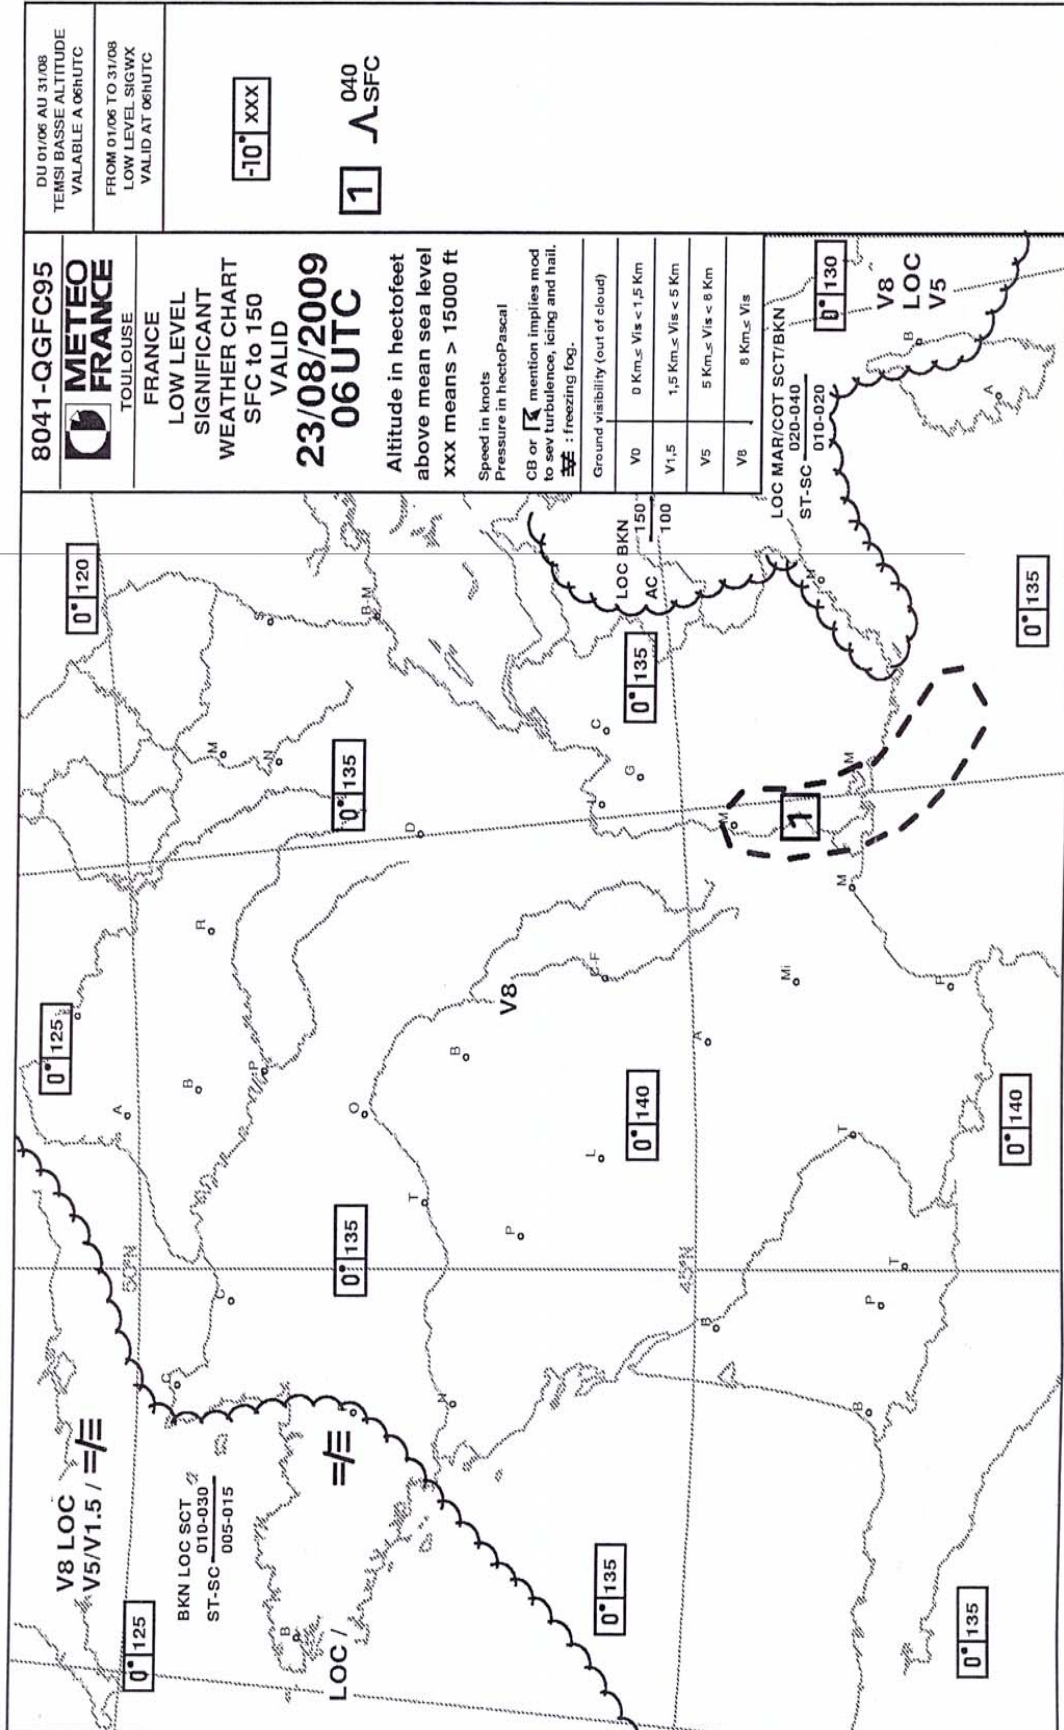
## Carte TEMSI France

La carte TEMSI France de 6 h 00 (annexe 2) mentionnait la présence, sur la côte d'Azur, d'une couche de stratus et stratocumulus dont l'épaisseur pouvait varier entre 1 000 et 3 000 ft.
