Rapport

Incident survenu le **2 mai 2009**
sur l'**aérodrome de Manihi (Polynésie française)**
à l'ATR 72-212
immatriculé **F-OIQR**
exploité par **Air Tahiti**

Bureau d'Enquêtes et d'Analyses
pour la sécurité de l'aviation civile

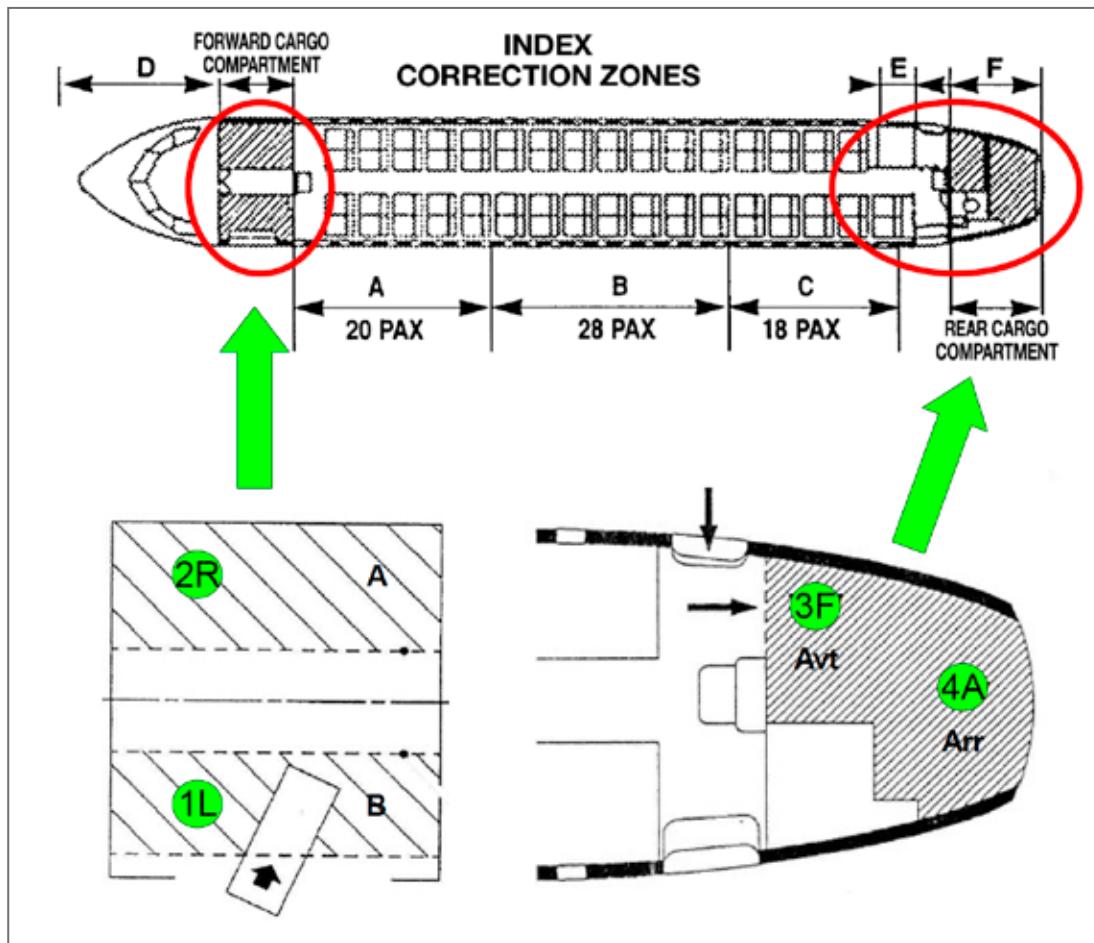
Au poste de stationnement, il est constaté qu'une charge en soute de 221 kg, prévue en soute 3F selon le devis de masse et centrage, est positionnée en soute 2R.

La cabine est configurée pour emporter 66 passagers, répartis en trois zones : A à l'avant, B au centre et C à l'arrière. L'avion dispose de deux soutes, l'une à l'avant et l'autre à l'arrière, chacune comportant deux compartiments. La soute arrière est ainsi constituée d'une zone 4A et d'une zone 3F qui apparaissent sur le document de chargement de l'avion. On note que pour accéder à la zone 4A, il faut d'abord procéder au déchargement de la zone 3F.

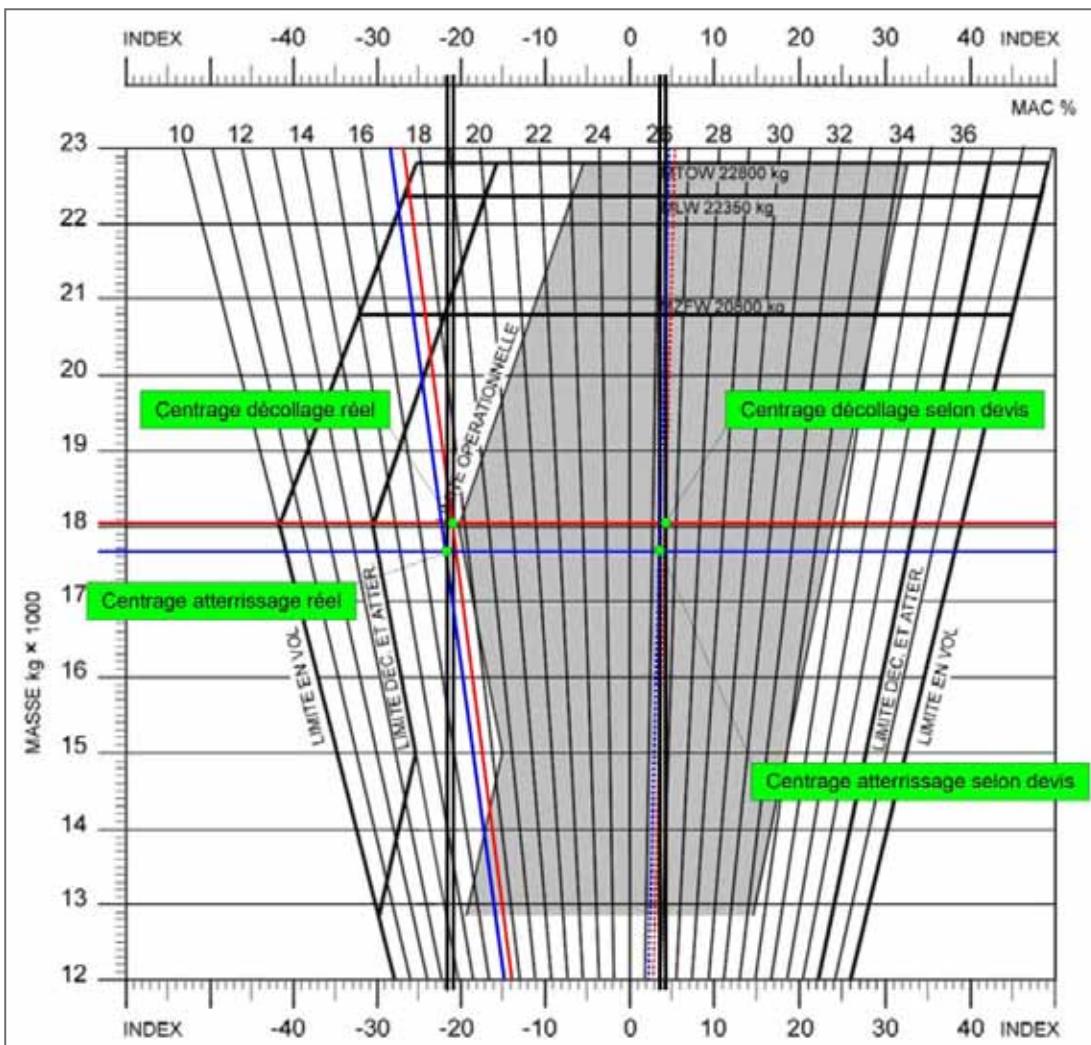
Le transfert de la charge de 221 kg prévue en soute 3F vers la soute 2R a fait avancer le centrage de vingt-cinq points d'index pour le décollage et d'un point de plus pour l'atterrissement. Le centrage était ainsi à l'intérieur du domaine de vol mais en dehors de la limite opérationnelle avant.

Note : la feuille de devis de masse et centrage remise à l'équipage mentionne les corrections d'index à apporter pour le calcul du centrage.

Le réglage du compensateur pour le décollage correspondant au centrage prévu était de 1,1 à cabrer alors que le centrage réel aurait nécessité un réglage de 2,2.
