RAPPORT

Accident survenu le 25 septembre 2009 à l'avion immatriculé F-WHRJ

Evénement :	perte de contrôle en tangage lors d'un vol d'épreuve, collision avec le sol.
Cause probable :	absence de freinage d'un boulon sur la chaîne de commande de profondeur ;
Facteur contributif :	absence de sollicitation d'un tiers de la part du constructeur pour vérifier l'assemblage final.

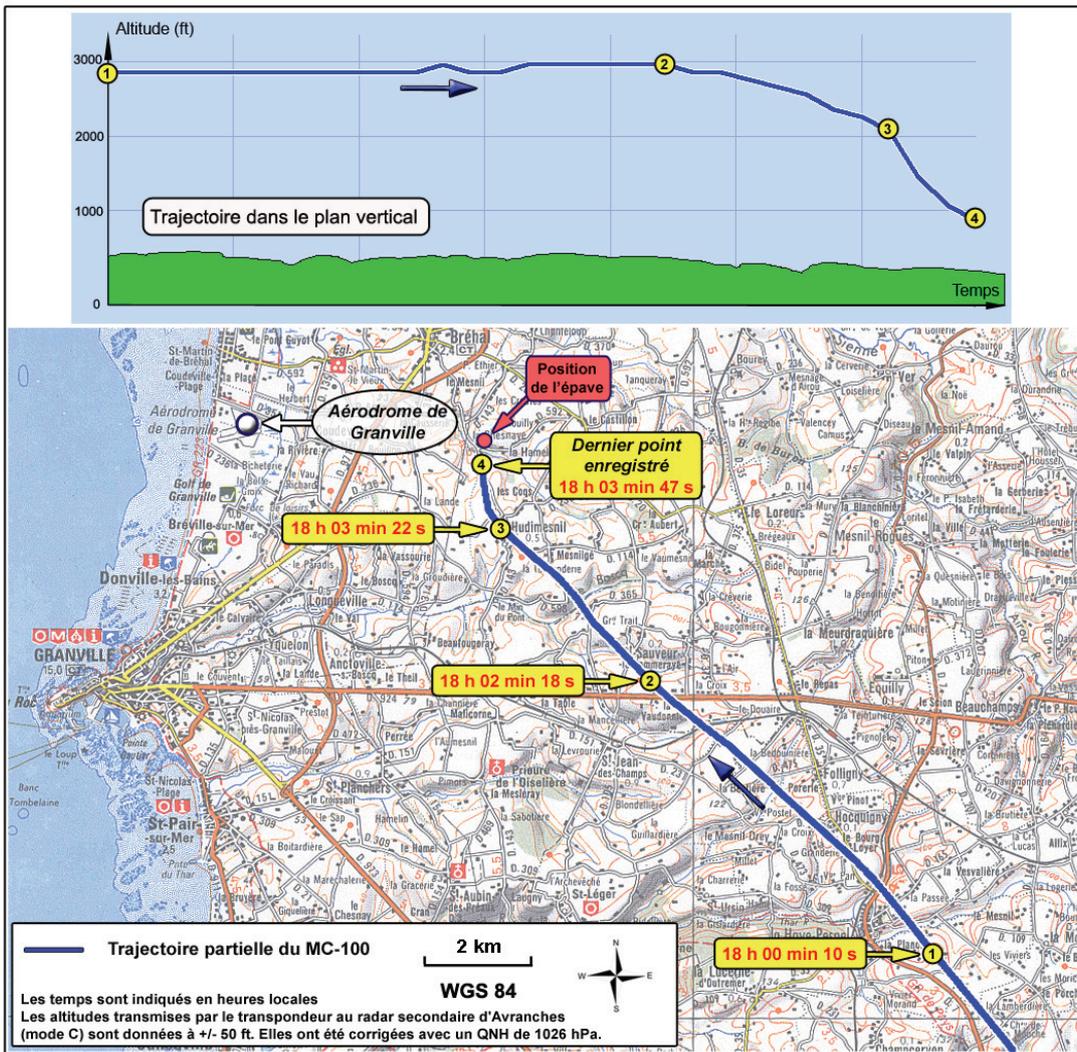
La trajectoire ci-après est issue des données radar. Elle montre que le vol était stabilisé à une altitude de 3 000 pieds environ, puis que l'avion a suivi une trajectoire en descente dont la partie finale est accentuée.

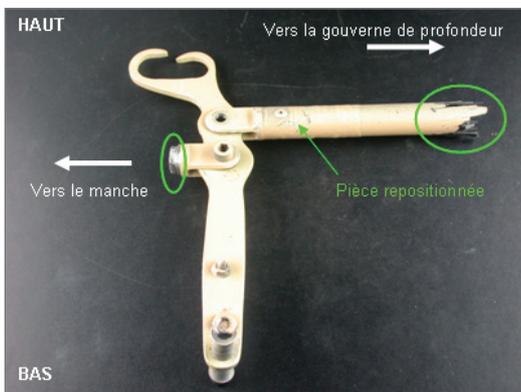
Sur la chaîne de commande de profondeur, un renvoi de commande supporte les bielles côté manche et côté gouverne de profondeur. Ce renvoi et la bielle côté gouverne ont été trouvés désolidarisés sur l'épave. Les examens réalisés au BEA montrent que le boulon devant relier ces deux pièces était absent de son logement lors de la collision avec le sol. L'embout chape de la bielle côté gouverne porte peu de marquage en bordure d'alésage, ce qui indique un faible serrage du boulon de fixation.

vue générale des pièces examinées

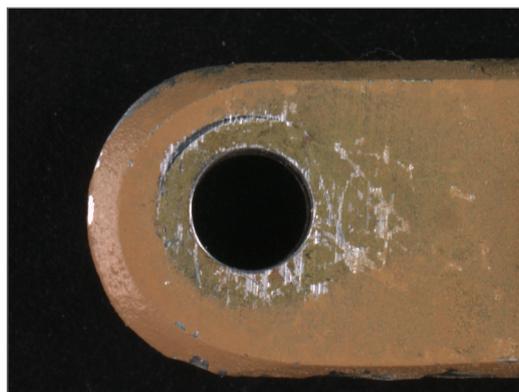
marquage peu prononcé de la fixation sur l'embout chape de la bielle côté gouverne de profondeur
