Rapport

Accident survenu le **9 octobre 2009**
à **Domjulien (88)**
à l'**hélicoptère AS 350 B3**
immatriculé **F-GKRL**
exploité par **SAF HELICOPTÈRES**

Bureau d'Enquêtes et d'Analyses
pour la sécurité de l'aviation civile

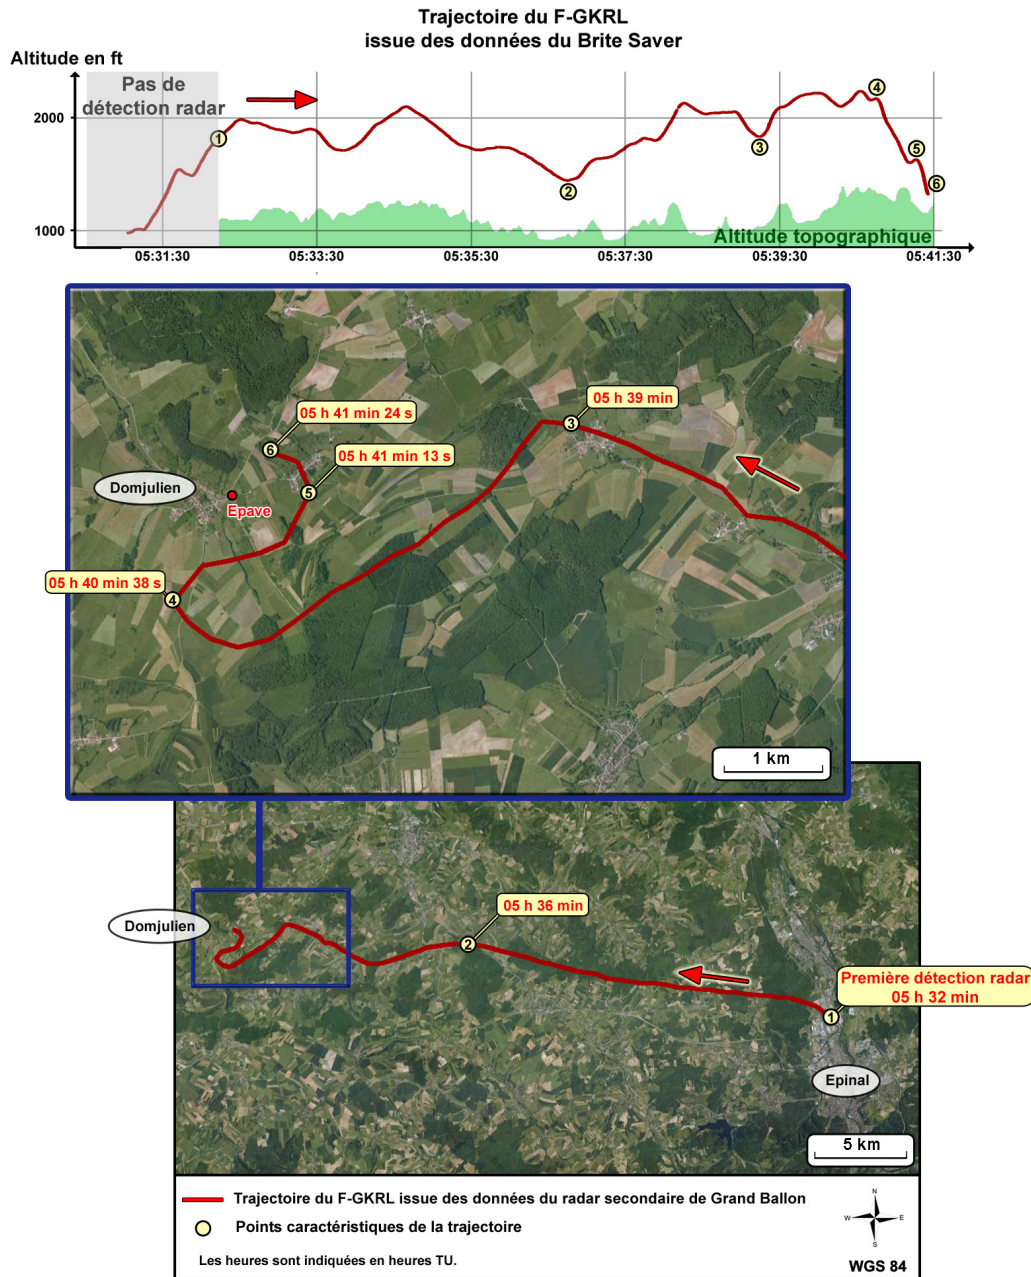
Note : la trajectographie a été réalisée à partir des informations provenant du radar secondaire de Grand Ballon. Les altitudes fournies par le radar ont été corrigées à l'aide de l'altitude pression enregistrée par un calculateur de maintenance « Brite Saver » présent à bord.

Lors des deux dernières minutes de vol enregistrées par le radar, l'hélicoptère évoluait très probablement à une vitesse estimée à une centaine de nœuds.

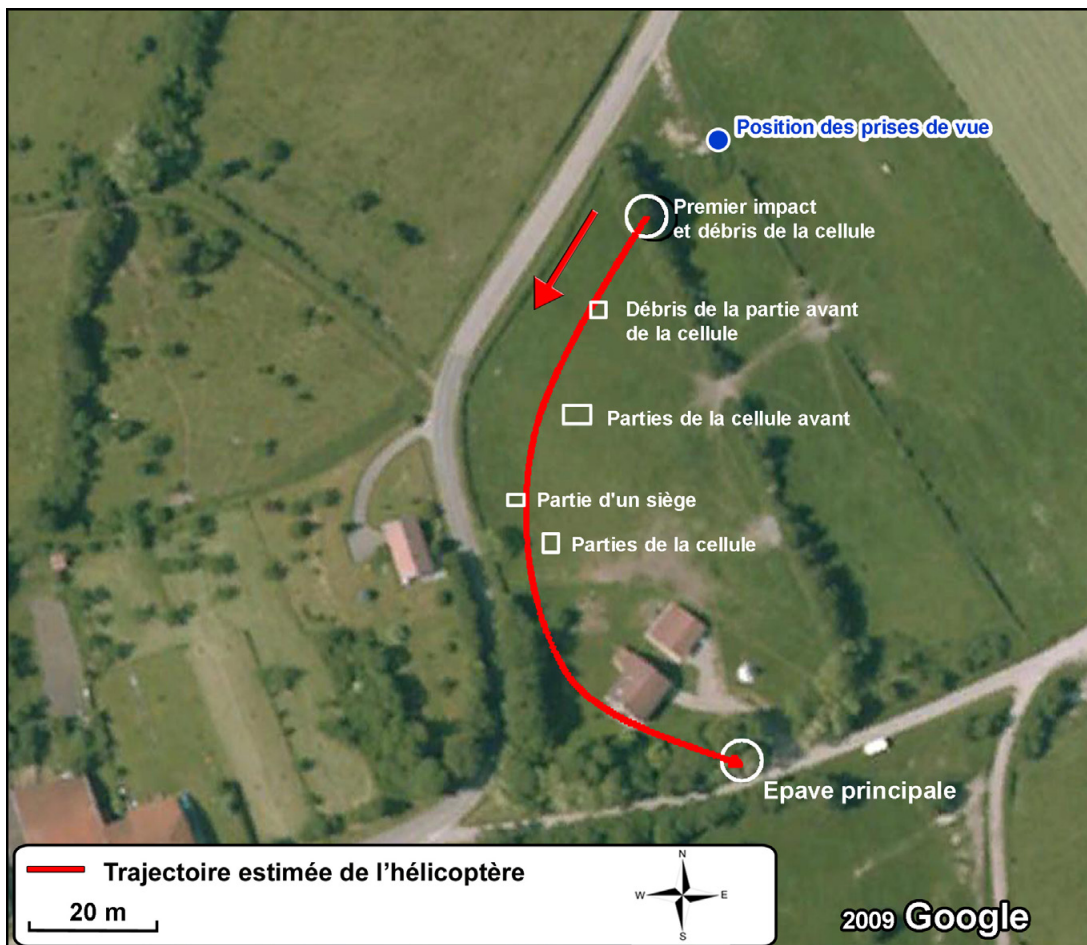
Schéma de la répartition des principaux débris

De nombreux morceaux de bois découpés par l'hélicoptère ont été retrouvés dans le champ entre les deux impacts.

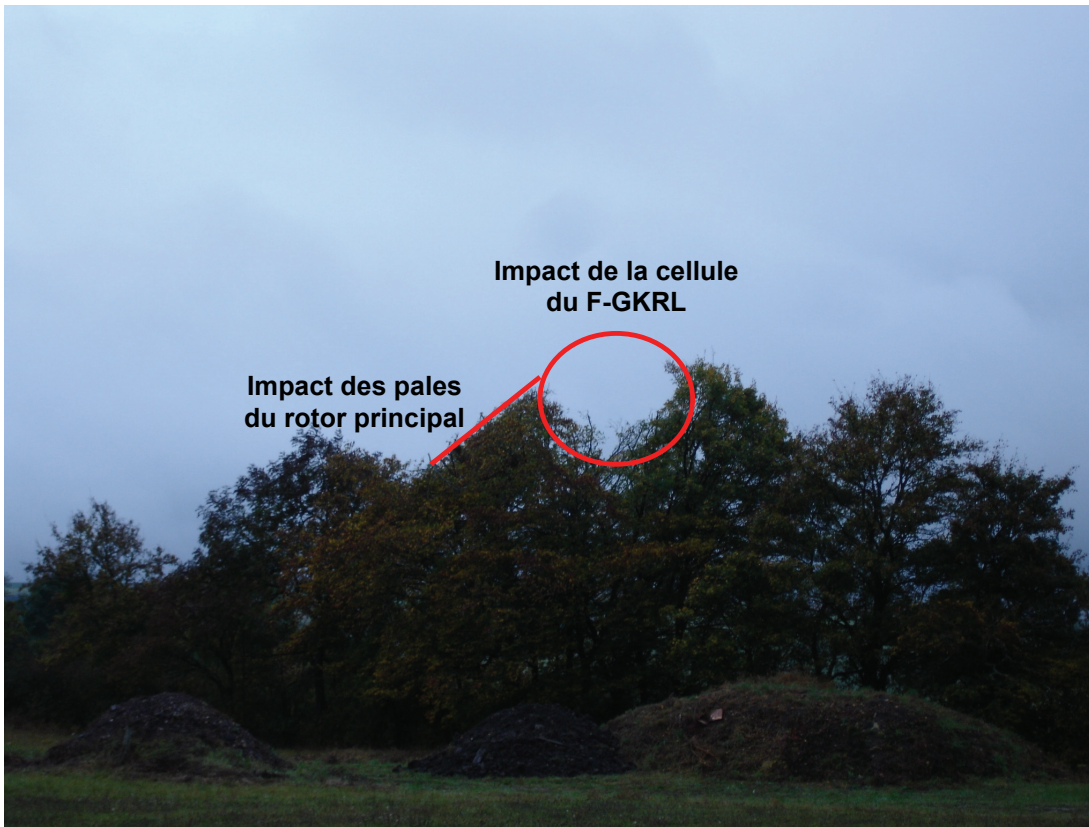
Prise de vue n° 1 : premier impact (la hauteur des arbres est d'environ 10 m)

La découpe de la première rangée d'arbre indique que l'hélicoptère était incliné d'environ 45° à gauche et était sur une trajectoire descendante.

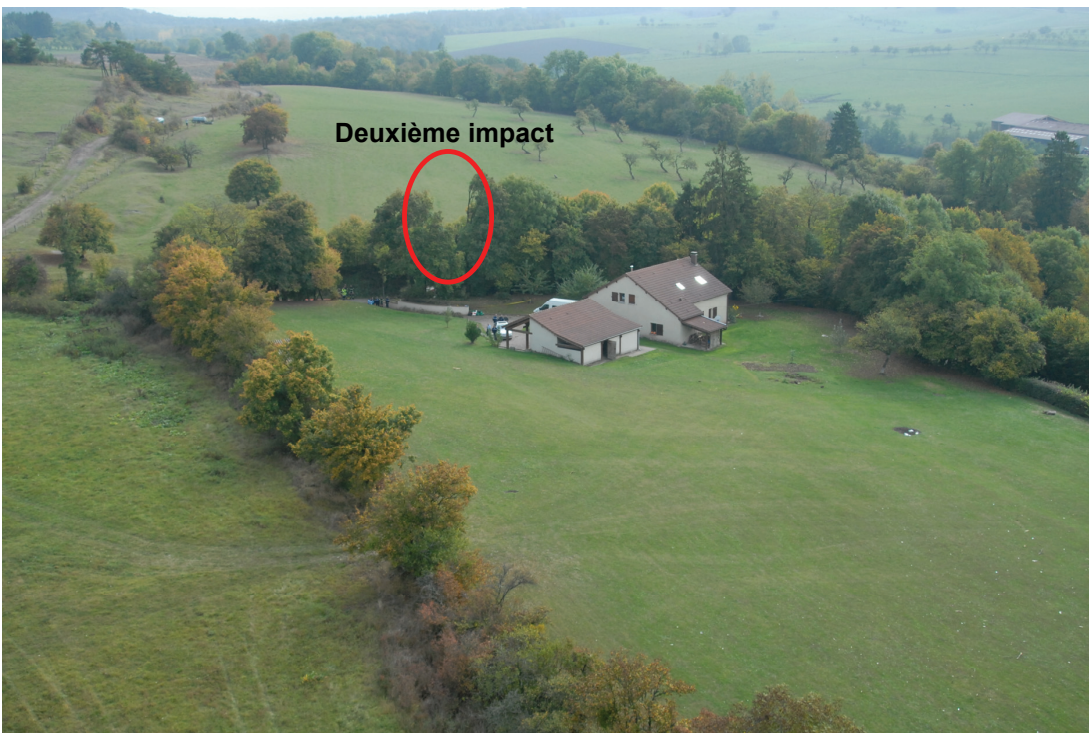
Prise de vue n°2 : deuxième impact (la hauteur des arbres est de 15 m)

La découpe de la deuxième rangée d'arbres ne permet pas de déterminer l'angle de collision de l'hélicoptère avec les arbres.

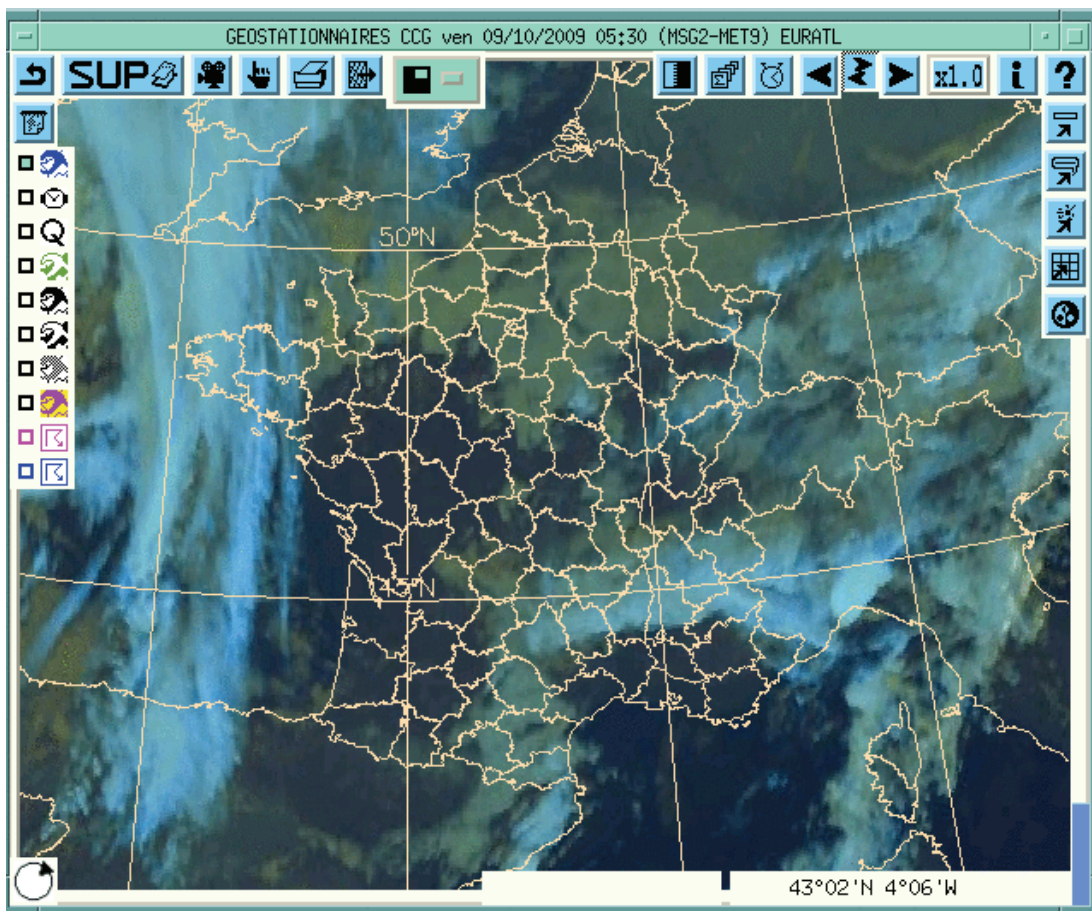
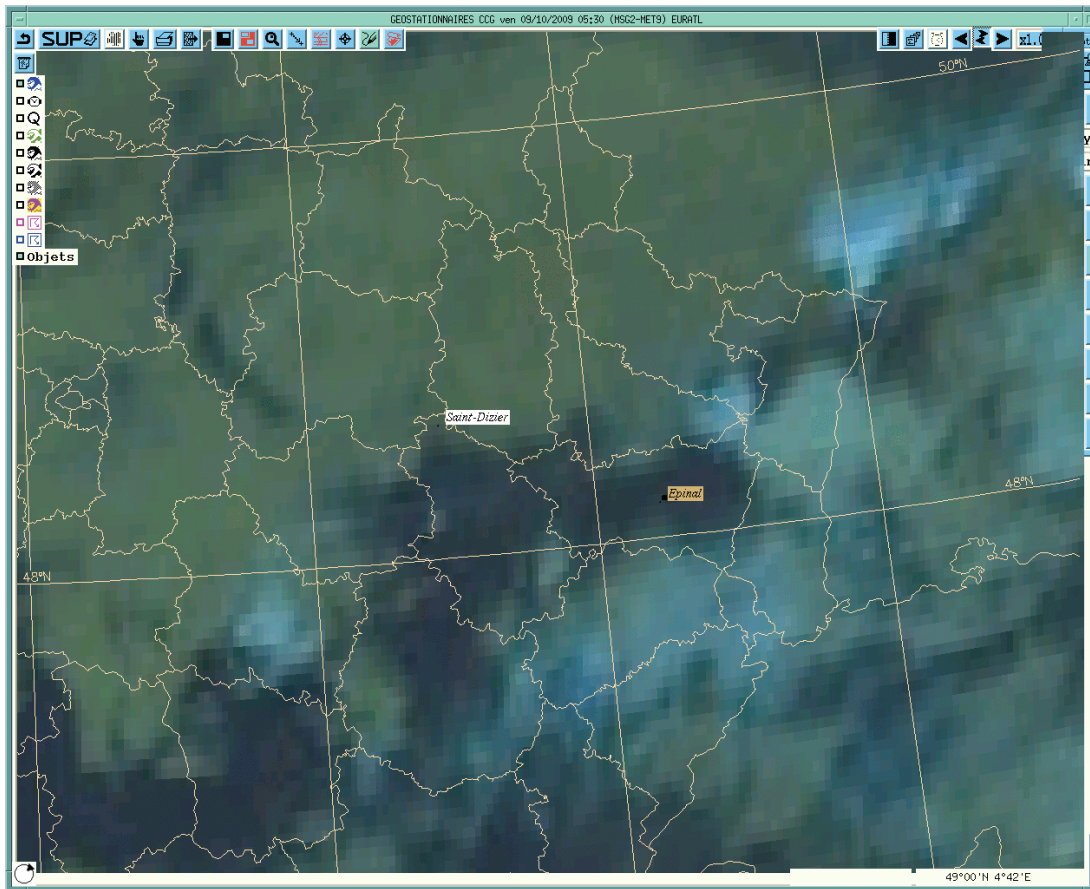
La carte suivante est l'image « composition colorée » prise par le satellite Meteosat le 9 octobre 2009 à 5h30 UTC. La couleur ocre représente les nuages bas.

L'image composition colorée montre que de nombreux nuages bas intéressaient le nord-est de la France. L'image semble également laisser apparaître une éclaircie sur une grande partie du département des Vosges. Cependant, il faut rester prudent quant à l'interprétation de ce type d'image. En effet, sa résolution ne permet pas de déceler les phénomènes de petite échelle. De plus, les stratus les plus bas et les brouillards n'apparaissent pas toujours sur ce type d'image à une heure aussi précoce (le canal visible du satellite n'étant pas disponible).
