Rapport

Accident survenu le **11 juillet 2009**
à **Manzat (63)**
entre les avions
Piper PA 28 immatriculé F-BUUN
et
Jodel D 140 R immatriculé F-PTSH

BEA

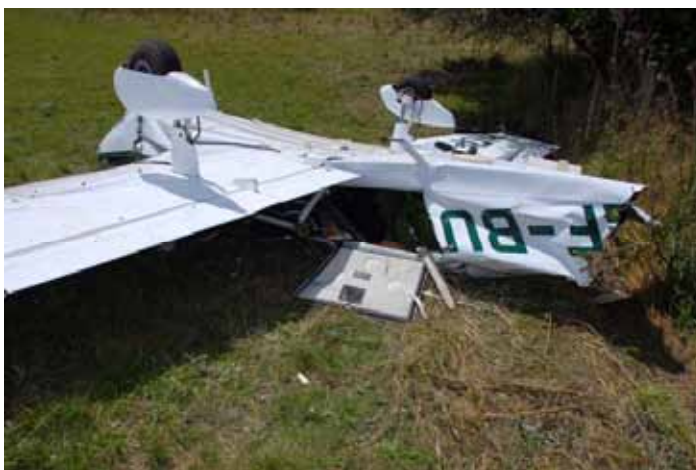
L'épave du piper PA 28 repose à plat et sur le dos. Les volets sont rentrés. La déformation de l'une des pales de l'hélice indique que le moteur ne délivrait que peu ou pas de puissance lors de l'impact avec le sol. La partie arrière du fuselage et l'empennage sont manquants (l'empennage et la demie profondeur droite seront retrouvés quelques jours plus tard dans un bois, respectivement à 600 et 430 mètres de l'épave principale). Les observations montrent que le fuselage a été découpé par l'hélice du Jodel. Des traces de suie sont observées sur l'extrados du plan horizontal droit de l'empennage.

Epave du F-BUUN

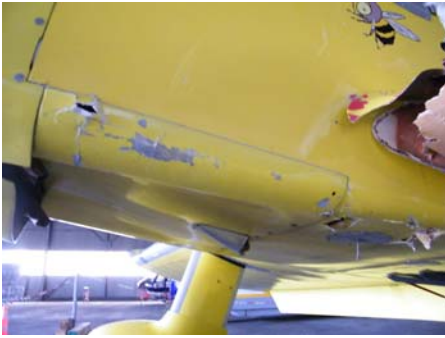
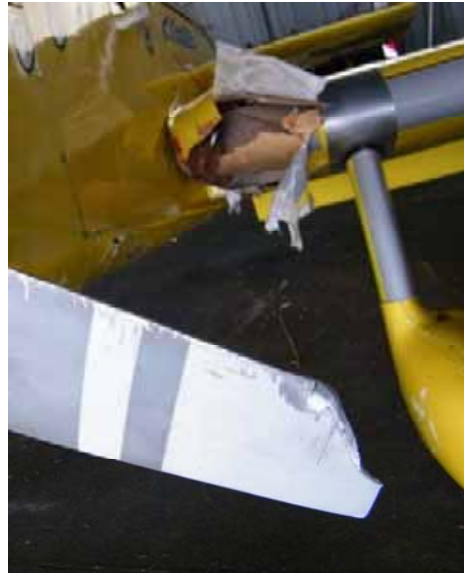
Le bord d'attaque de l'aile gauche est enfoncé jusqu'au longeron principal au niveau de l'emplanture. Des traces de peinture blanche et des déchirures sont visibles sur le flanc avant gauche et sous le fuselage. Une des deux pales de l'hélice métallique a été arrachée en son extrémité sur une dizaine de centimètres.

Vues des dommages subis sur le Jodel

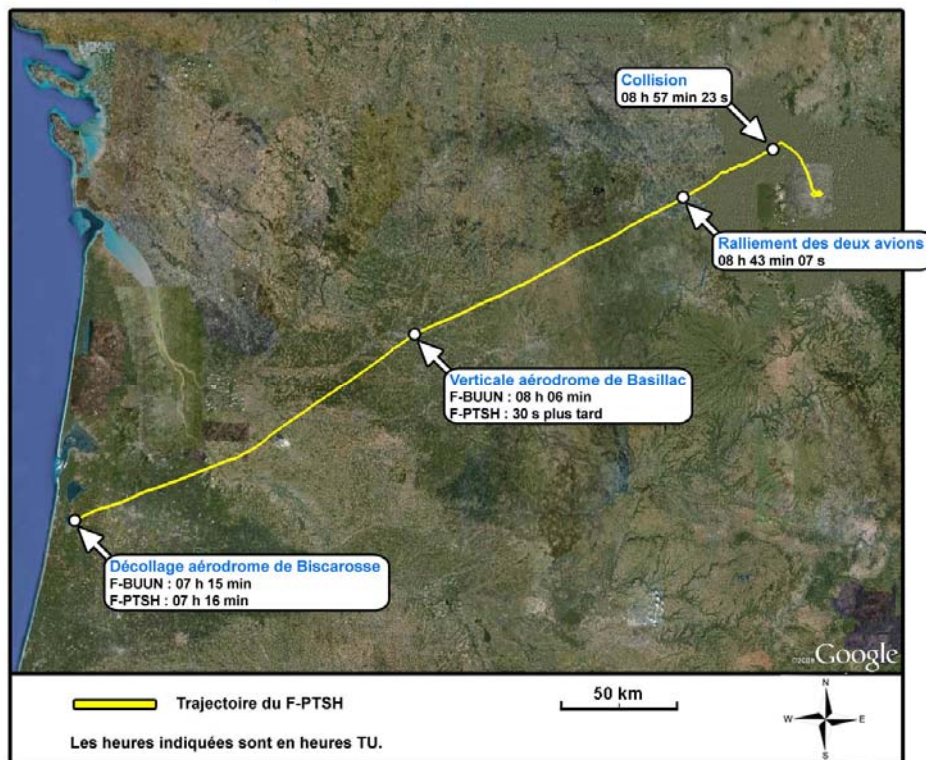
La trajectographie relative des deux avions montre que le Jodel décolle une minute après le Piper. Ce retard diminue pour arriver à 30 secondes environ une heure plus tard. Ils ne se rejoignent vraiment qu'à 8 h 43 min 07, soit 1 h 33 min après le décollage de Biscarosse. La trajectoire du F-BUUN est très stable.

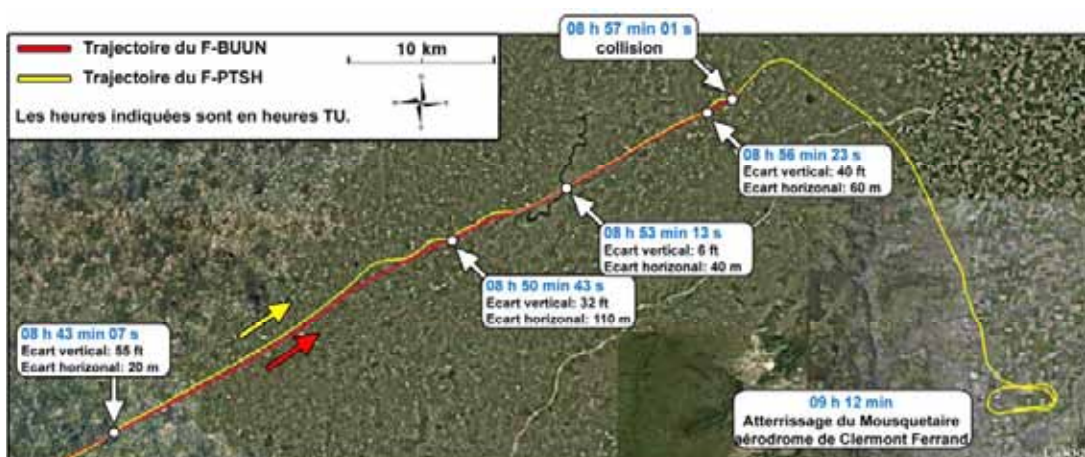
En rouge : trajectoire du F-BUUN ; en jaune celle du F-PTSH

Pendant les quatre minutes qui précèdent la collision, l'espacement latéral entre les avions est de 40 à 60 mètres. Dans la minute qui précède, l'espacement latéral est de 60 mètres et l'écart vertical de 40 pieds soit une quinzaine de mètres.

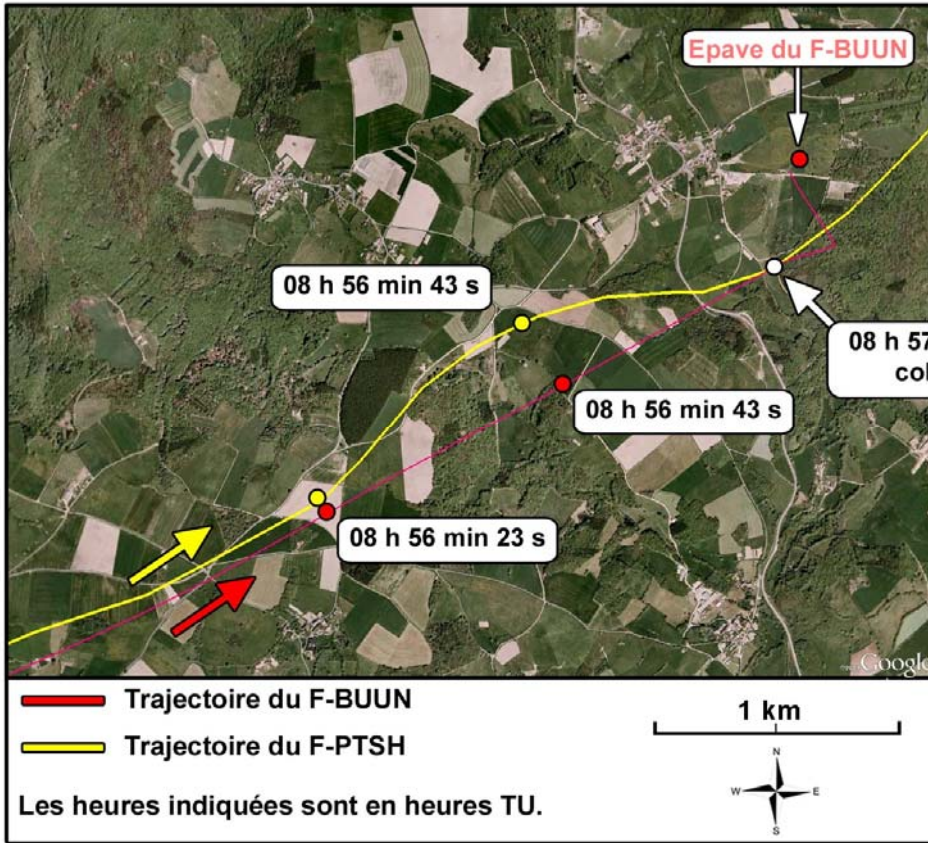
La précision des informations issues des GPS montre qu'à 8 h 56 min 44, le F-PTSH dépasse le F-BUUN par la gauche à une distance d'environ 300 mètres, puis les trajectoires se rapprochent.

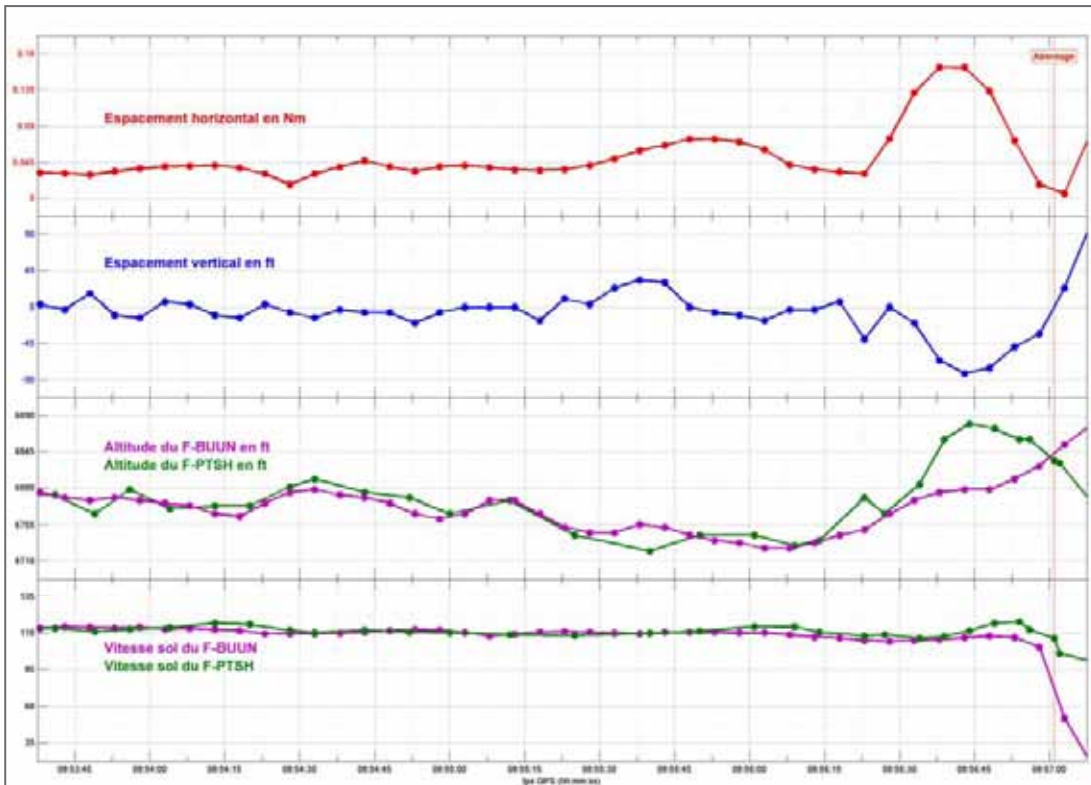
Les espacements calculés à partir des données fournies par les GPS indique qu'entre 8 h 56 min 20 et 8 h 57 min 04 (instant de la collision), le Jodel a toujours eu un étagement positif par rapport au Piper F-BUUN. Il est à noter que pendant ce laps de temps, le Piper F-BUUN est en légère montée constante. Entre 8 h 57 min 00 et 8 h 57 min 04, le Piper F-BUUN a rejoint l'altitude du Jodel F-PTSH.

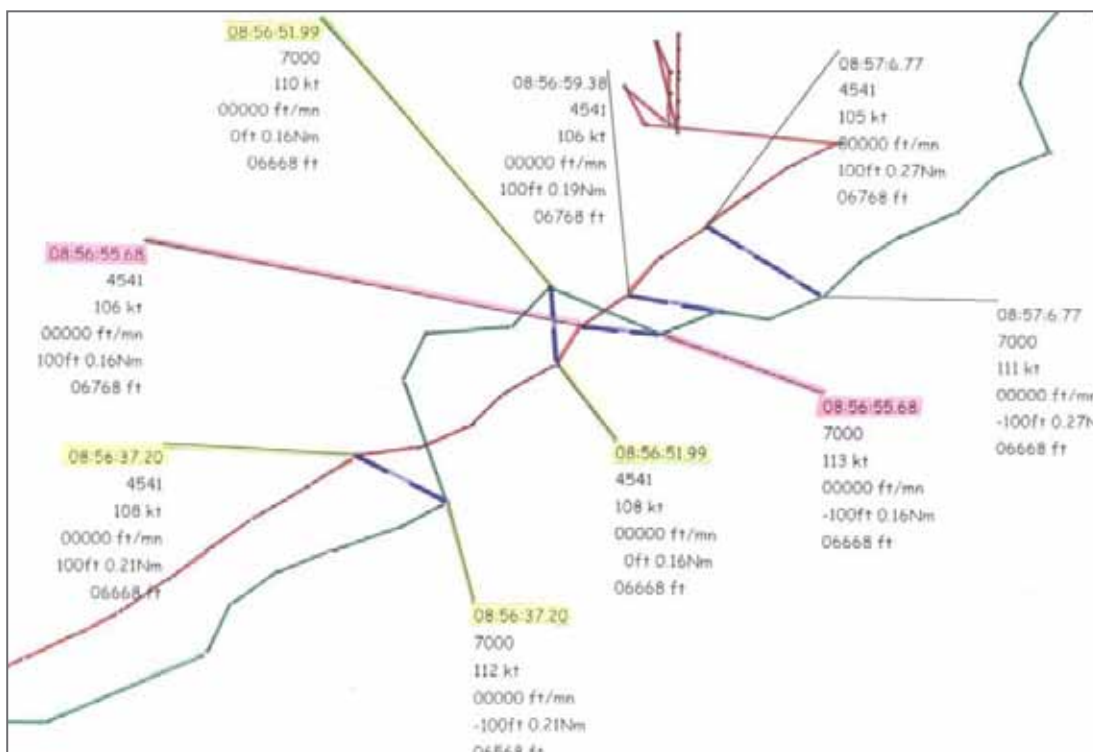
Sur la trajectographie issue des données radar, la trajectoire colorée en rouge est celle du Piper. Celle colorée en vert est celle du Jodel. Les traits bleu foncé figurent la position relative des deux avions précisant l'heure, le code transpondeur, la vitesse /sol, le taux de montée ou de descente les écarts relatifs en hauteur et distance et l'altitude.

Sur l'enregistrement radar on constate qu'à 8 h 56 mn 37 s 20, le F-PTSH est légèrement devant et à droite du F-BUUN, l'espacement latéral est d'environ 380 mètres. Quinze secondes plus tard, le Jodel F-PTSH est passé à gauche du Piper F-BUUN. Pendant ce croisement, la vitesse du Jodel a sensiblement augmenté et celle du Piper a diminué.

L'exploitation des données radar montrent qu'elles présentent une erreur importante sur la position des deux aéronefs. Les paramètres dérivés (vitesse sol, taux de montée,...) ne sont donc pas valides. Ces erreurs peuvent s'expliquer par :

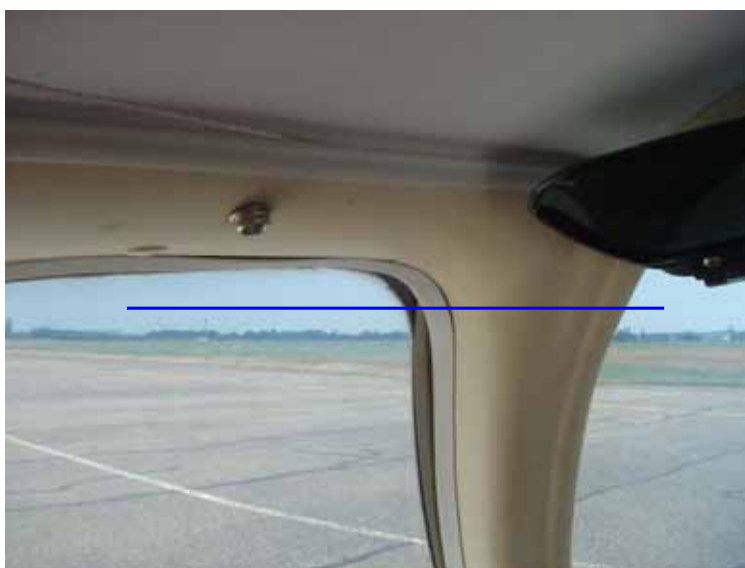
Visibilité vers l'avant gauche du PA28 offerte au pilote assis en place gauche

Le plafond de la cabine du PA 28 retombe sur les côtés au-dessus des fenêtres. La visibilité vers le haut est quasiment nulle. Sur la photo, la ligne bleue figure la hauteur des yeux du pilote assis en place gauche. Un avion se trouvant dans ce secteur et avec un étagement légèrement positif est peu visible. Dans le cas d'un rapprochement à gisement constant, l'autre avion reste dans l'angle mort.

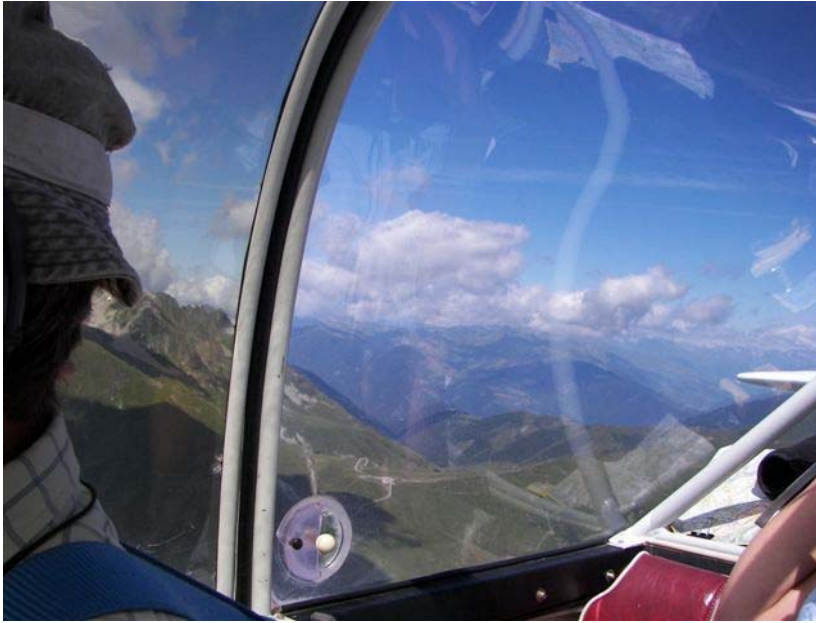
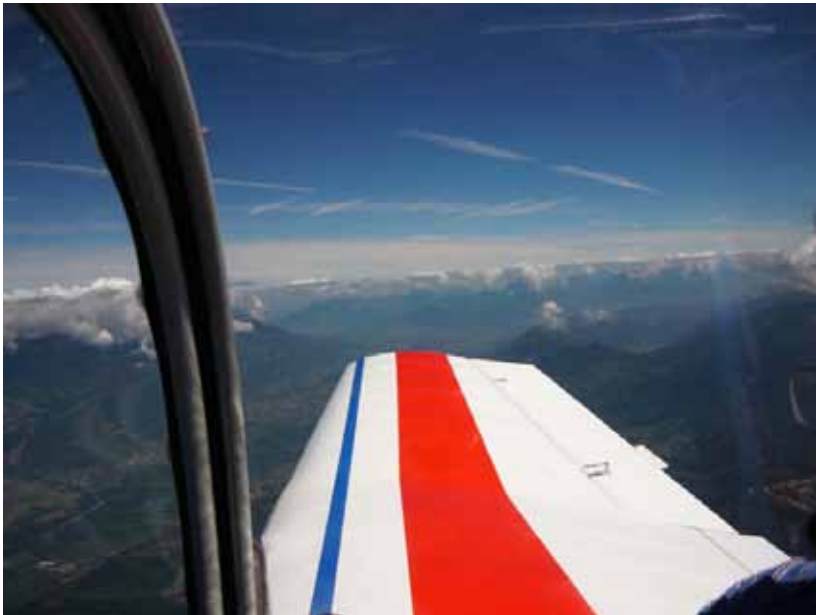
A bord du Jodel, le pilote en place gauche a une visibilité limitée vers l'arrière droit, en particulier vers le bas. La photo ci-dessous montre qu'un avion se trouvant dans ce secteur et une dizaine de mètres plus bas, n'est pas visible.

Latéralement, toujours de la place droite, la visibilité vers la droite et le bas est réduite par la largeur et la longueur de l'aile.
