## ACCIDENT

3 avril 2009 - avion immatriculé F-BXTS

**Aéronef :** avion SOCATA Rallye 150 ST.

**Lieu :** altisurface La Croix-Rozier (69), piste 12, 220 m x 18 m, commune de Claveisolles.

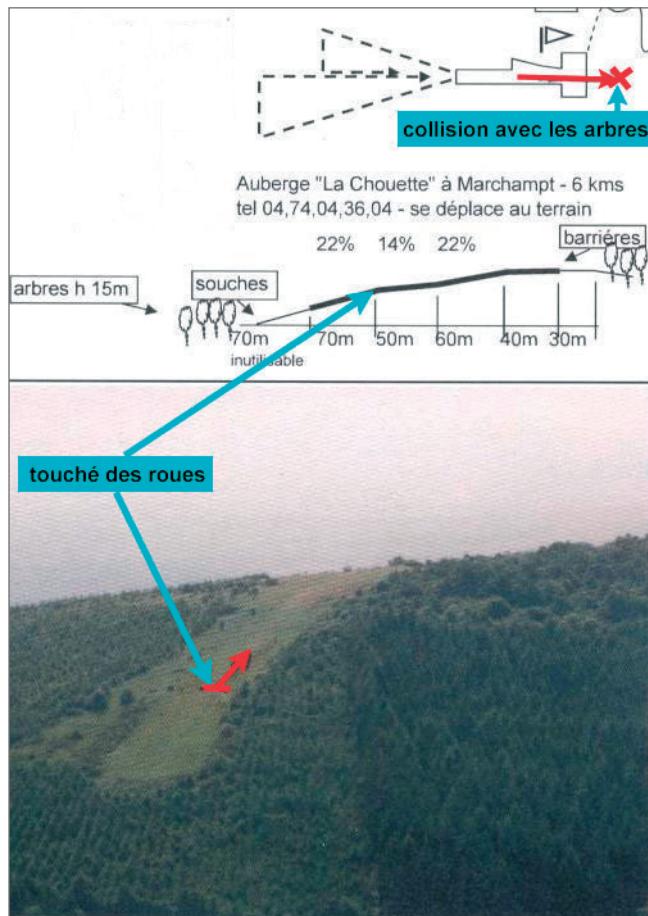
Extrait de la fiche AFMP de la Croix-Rosier

absorbée par la présence une automobile qui circule sur la route située en contrebas de la piste. Lorsqu'il reporte son attention sur la piste, il constate qu'il se trouve au-dessus du plan de descente et que le point d'aboutissement a sensiblement reculé. L'avion touche des roues sur la première rupture la pente\* (voir extrait de la fiche AFPM ci-après).

La fiche de l'AFPM précise que lors de l'atterrissement l'entrée de piste n'est pas utilisable en raison de la présence de souches.
