# Rapport

Incident survenu le **27 janvier 2009**  
sur l'**aérodrome de Lyon Saint-Exupéry (69)**  
à l'**ATR 42-500**  
immatriculé **F-GPYD**  
exploité par **Airlinair**

Bureau d'Enquêtes et d'Analyses  
pour la sécurité de l'aviation civile

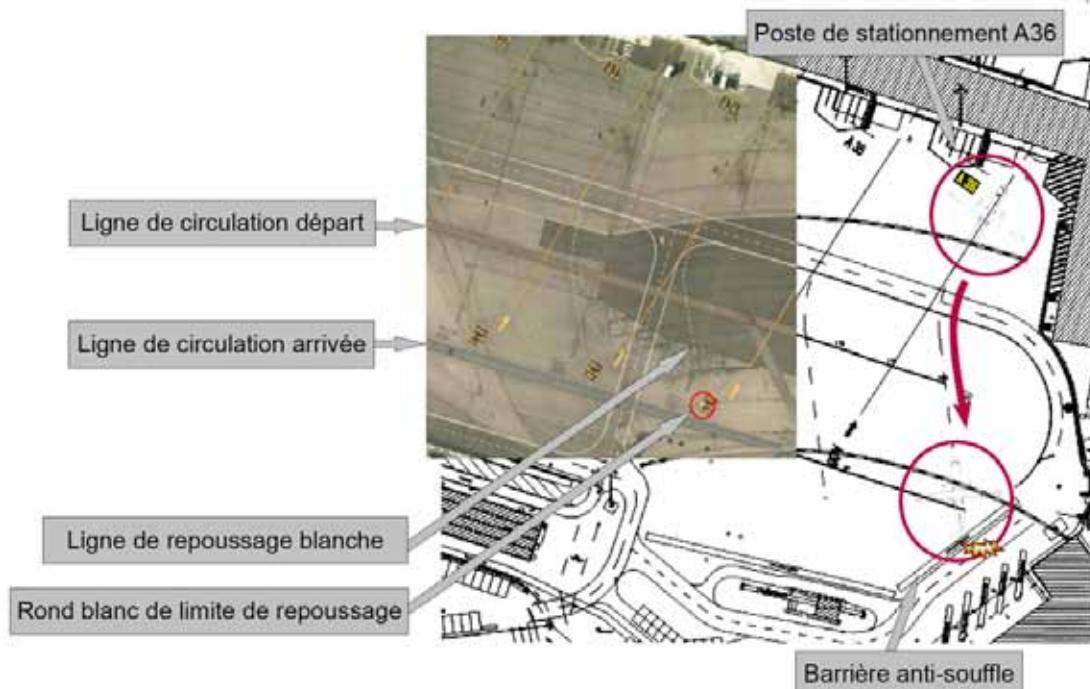
Deux agents au sol doivent assurer le repoussage. L'un prend place à bord du tracteur de manœuvre, l'autre doit lui fournir des indications et communiquer avec l'équipage à l'aide d'un casque. Le poste de stationnement est bordé par un bâtiment et une voie de circulation protégée par une barrière anti-souffle (voir figure).

L'équipage doit changer d'avion. Le dôme du cône de queue est détruit sur environ 50 centimètres.

Lors du repoussage, le conducteur du tracteur a repoussé le train avant environ deux mètres au-delà de la fin de la ligne blanche en pointillés, soit environ vingt mètres au-delà de l'intersection entre la ligne de départ et la ligne de repoussage.

La barrière anti-souffle heurtée a été installée au mois de décembre précédent. Elle est plus haute que celles installées dans les autres parties de l'aire de stationnement, en raison de la proximité des bâtiments. Elle n'avait pas de dispositif d'éclairage au moment de l'incident.

- de refaire le rond blanc sur la ligne de repoussage du poste A36 ;
- d'équiper les barrières anti-souffle de l'aire Alpha d'un balisage lumineux ;
- de mettre à jour le manuel d'exploitation du gestionnaire d'aérodrome en précisant explicitement les procédures de repoussage sur ce poste. En effet, ce manuel contient une fiche pour chaque poste de stationnement en précisant ses contraintes et les procédures à appliquer. Les différents acteurs de la plateforme utilisent ces informations pour établir leurs propres procédures.
