# Rapport

Incident survenu le **17 janvier 2009**  
sur l'**aérodrome de Lyon Bron (69)**  
à l'**ATR 42-500**  
immatriculé **F-GVZB**  
exploité par **Airlinair**

Bureau d'Enquêtes et d'Analyses  
pour la sécurité de l'aviation civile

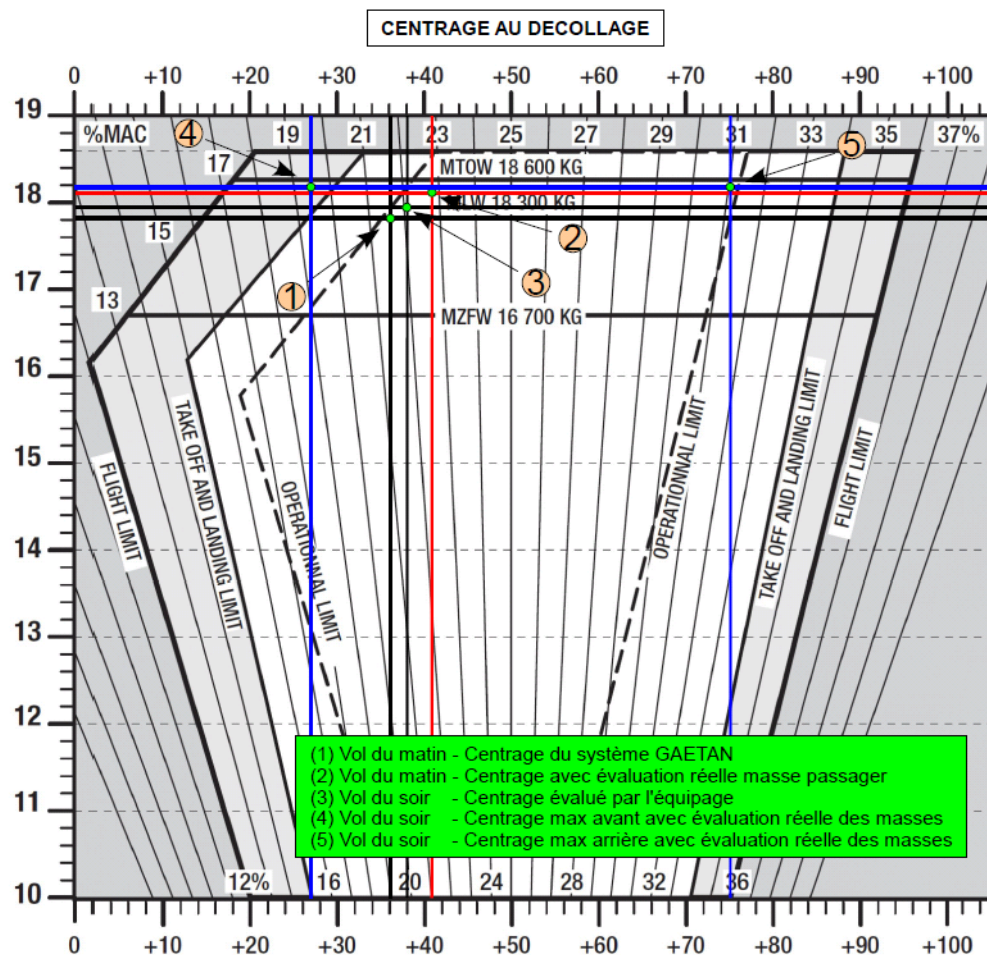
- ❑ la valeur minimale de l'index à 26,98 (voir le cas 4 sur le graphique ci-dessous). Compte tenu de la masse estimée au décollage, cette valeur se situe, d'une part à l'intérieur du domaine de vol et, d'autre part, au-delà de la limite de centrage avant au décollage ;
- ❑ la valeur maximale de l'index à 75,60 (voir le cas 5 sur le graphique ci-dessous).

L'équipage a, dans un premier temps, estimé que l'effort important qu'il a ressenti sur la commande de profondeur était consécutif à l'application du produit d'antigivrage. Il a appliqué la procédure associée, retardant sa décision d'interrompre le décollage. Cependant, les difficultés rencontrées par l'équipage sont la conséquence d'un centrage hors de la limite avant au décollage.
