RAPPORT

Accident survenu le 18 juillet 2009 à l'avion immatriculé N752CD

Aéronef : avion Cirrus Design SR 22 équipé d'un parachute.

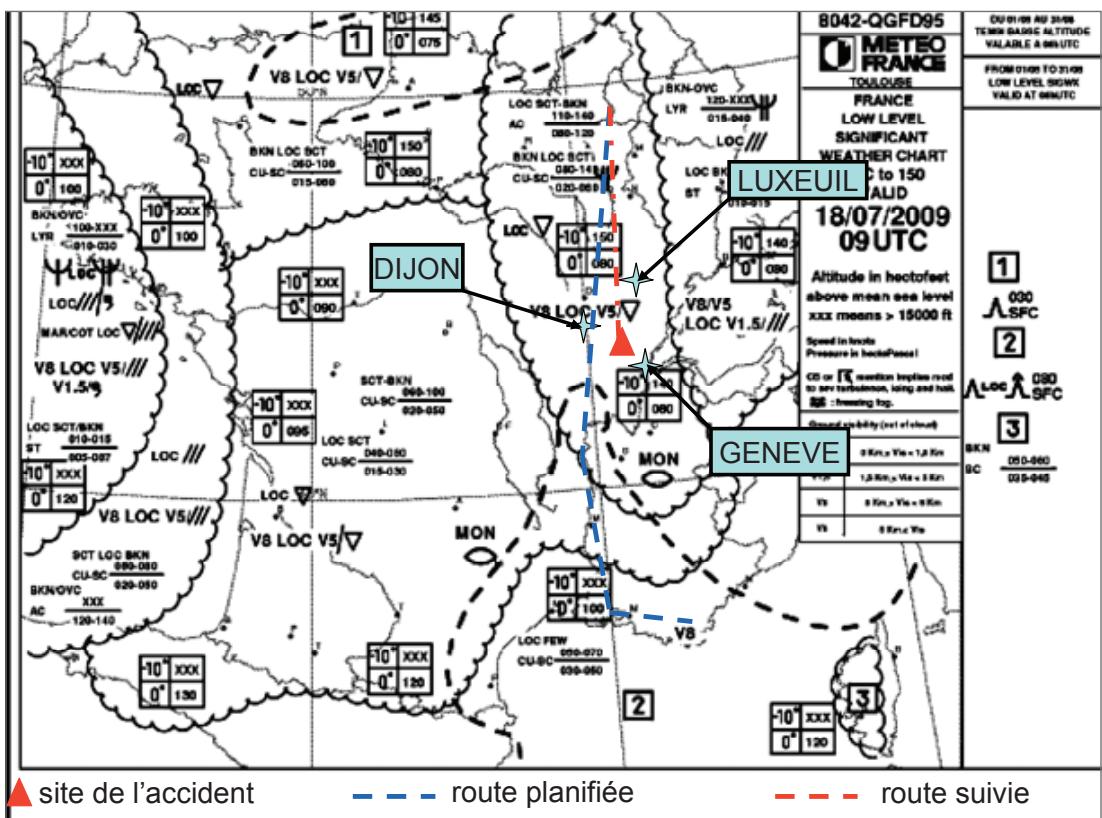
Routes reportées sur la carte TEMSI France de 09 h 00 UTC

Le pilote décolle de l'aérodrome de Luxembourg à 9 h 25 à destination de l'aérodrome du Castelet (83), puis suit une route à l'est de celle qu'il a prévue sur le plan de vol VFR (voir carte TEMSI France de 9 h 00 avec itinéraires reportés). Il contacte successivement le Centre d'Information en Vol de Reims puis de Genève (Suisse). Il indique à ce dernier qu'il est au niveau de vol 105 en conditions de vol à vue avec une route au sud à destination de l'aérodrome du Castellet (83). A cet instant, la trajectographie radar montre que le pilote suit une route rectiligne vers le sud, à une vitesse et à une altitude constantes.

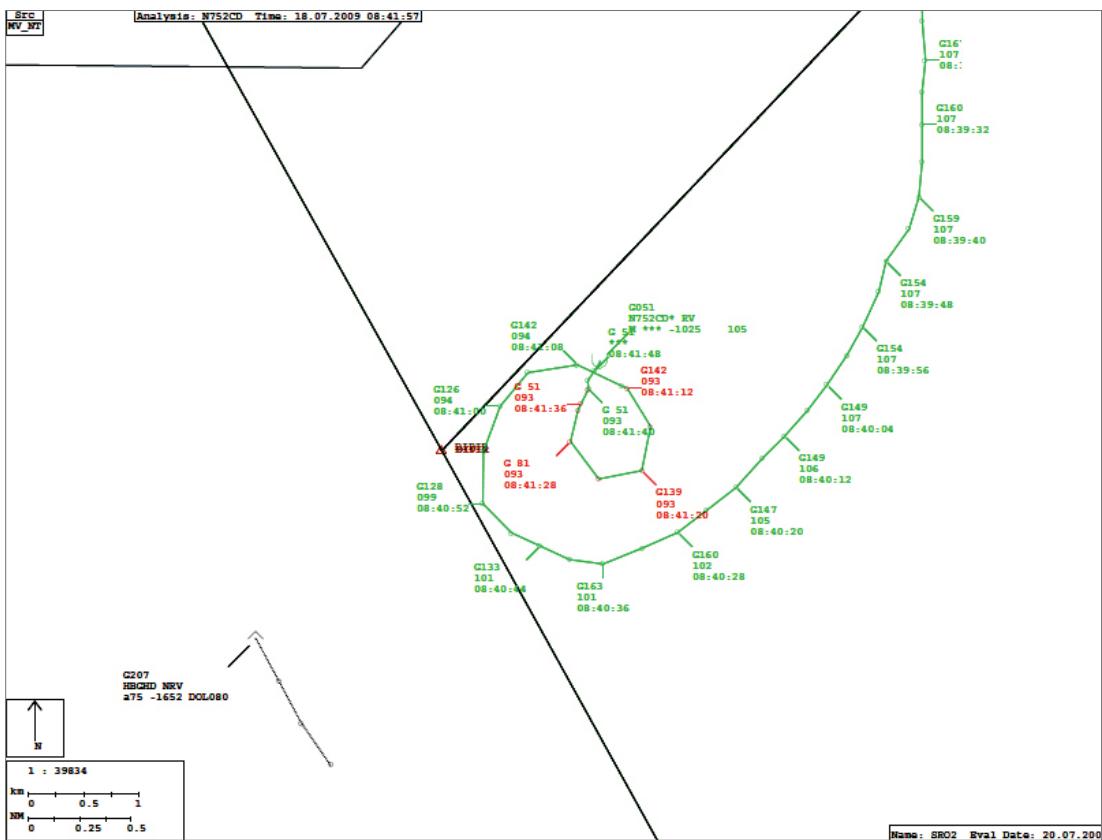
Trajectographie de la fin du vol

A 10 h 40, le contrôleur observe l'avion en descente. Il demande au pilote de confirmer le changement d'altitude. Ce dernier, en virage vers l'ouest répond « je suis obligé de descendre rapidement, je gèle ». Une vingtaine de secondes plus tard le pilote annonce quatre fois « MAYDAY ». A partir de cet instant le taux de virage augmente fortement. Le dernier point radar enregistré est à 10 h 41 min 48 (voir trajectographie de la fin du vol en annexe).
