# Rapport

Accident survenu le **12 octobre 2009**  
dans le **golfe de Girolata (2A)**  
à l'**avion Cessna T 210 N**  
immatriculé **N442SF**

**BEA**

Bureau d'Enquêtes et d'Analyses  
pour la sécurité de l'aviation civile

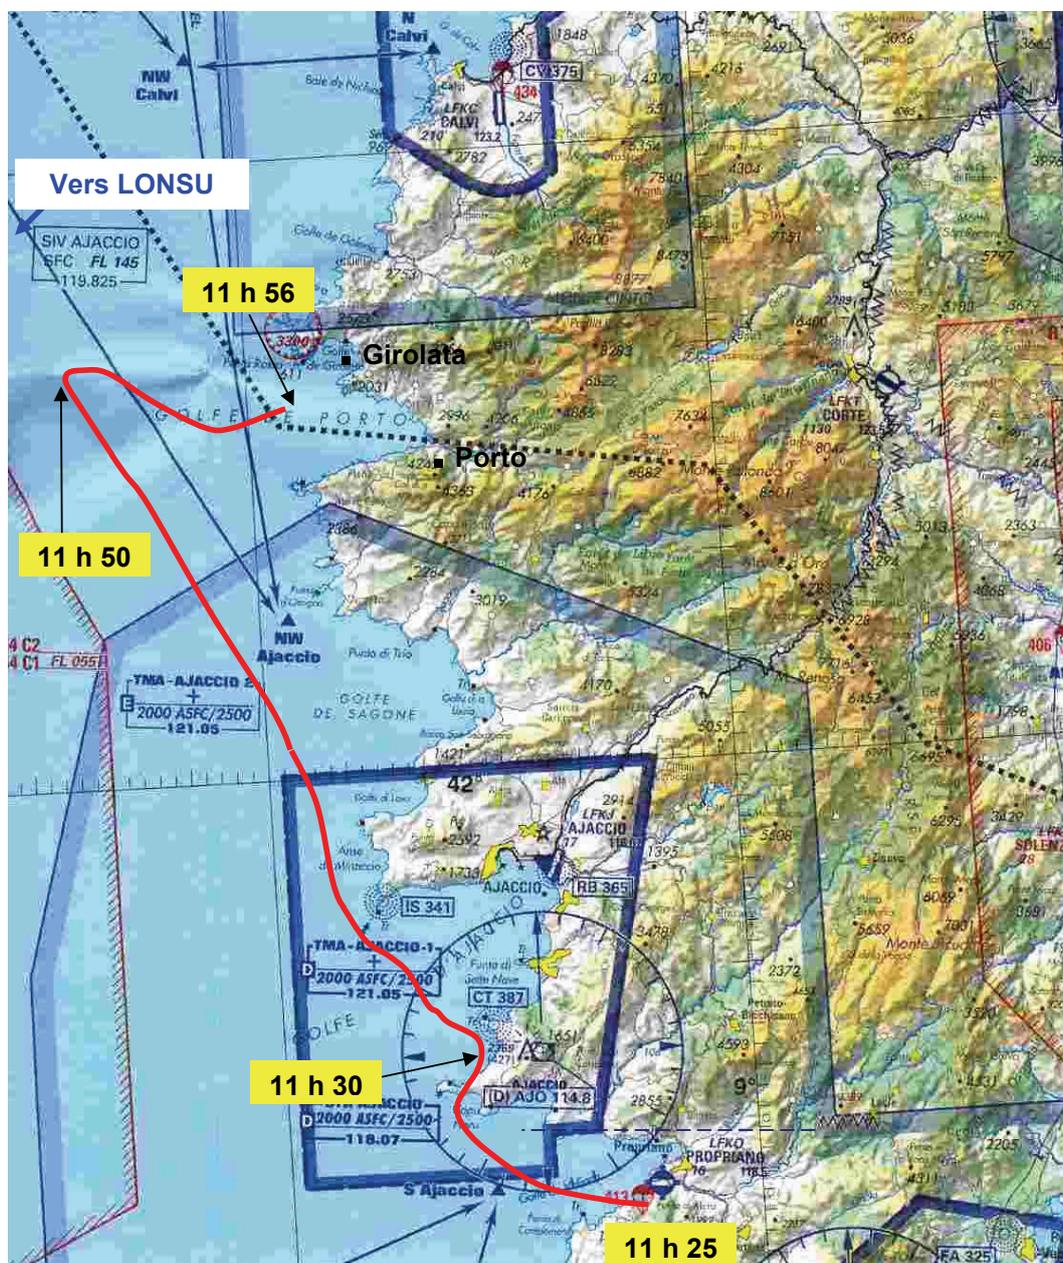
Figure 1 : trajectoire reconstituée à partir du témoignage du pilote et des données radar

A 11 h 36 min 25, il est autorisé à procéder directement sur le point LONSU. Il atteint le niveau demandé en passant les Iles Sanguinaires et sort de la TMA d'Ajaccio sur la route directe qui lui a été attribuée (voir trajectoire du vol en figure 1).

Vers 11 h 50, il perçoit une chute du régime moteur et ressent un ralentissement de l'avion. Il observe que la pression d'admission a diminué et que le débit de carburant est anormalement élevé.

Il annonce au contrôleur d'Ajaccio que son moteur ne fonctionne plus. Il entame un virage à droite, désengage le pilote automatique puis affiche une vitesse entre 95 et 100 nœuds. Il prend un cap au sud-est pour profiter du vent arrière et se rapprocher de la côte. Il tente plusieurs fois de redémarrer le moteur. Vers 2 400 pieds, il diminue son cap pour préparer un amerrissage parallèle à la houle. En basses couches, le vent souffle du nord / nord-est pour 15 à 20 kts.

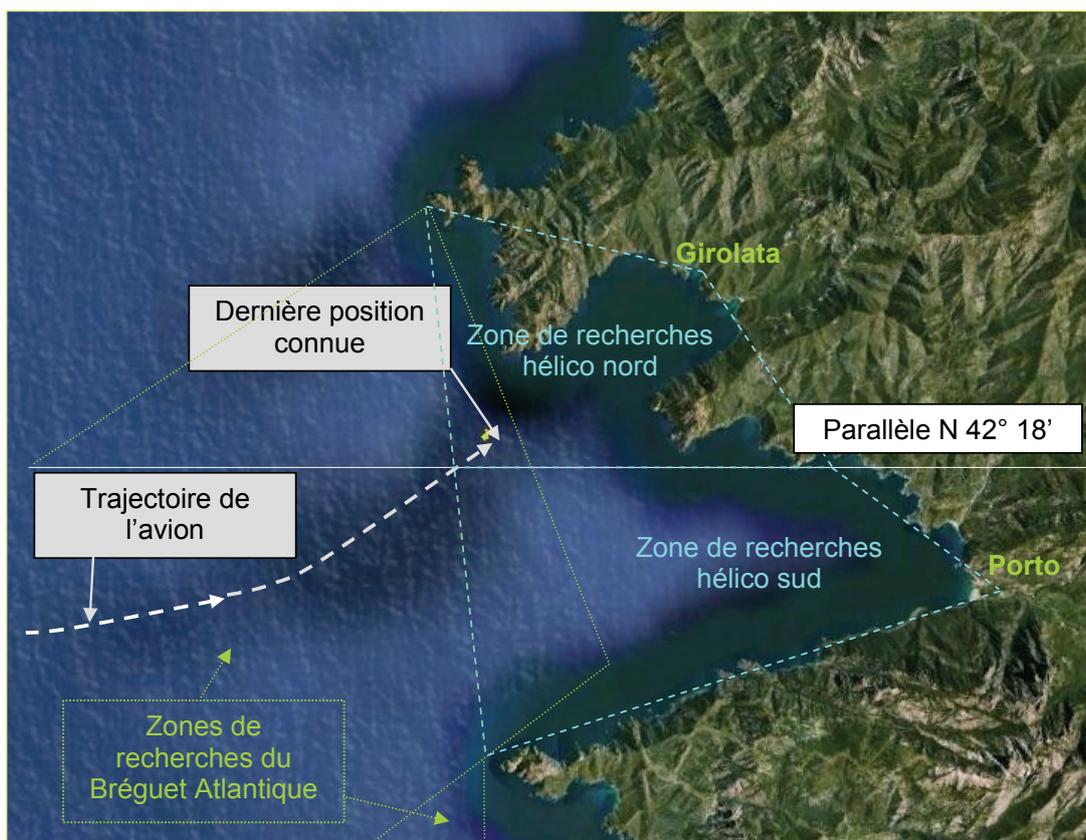
Figure 2 : zones de recherche

- ❑ transmet l'alerte au centre opérationnel maritime de Toulon (COM), en charge de la mise en œuvre des moyens aéronavals de la Marine Nationale, et demande la mise à disposition d'un avion Bréguet Atlantique ;
- ❑ transmet l'alerte au centre opérationnel de surveillance et de sauvetage (CROSS) de La Garde (83), en charge de la mise en œuvre des moyens maritimes civils, et demande la mise à disposition de moyens maritimes de surface du CROSS ;
- ❑ ordonne le décollage du Super Puma SAR de la base aérienne de Solenzara ainsi que des hélicoptères de la Sécurité Civile et de la Gendarmerie d' Ajaccio et de Bastia ;
- ❑ détermine différentes zones de recherches adaptées aux moyens aériens demandés :
  - pour les hélicoptères : 2 zones près des côtes au nord ou au sud de la latitude  $42^{\circ} 18'$  ;
  - pour le Bréguet Atlantique : 2 zones plus au large.

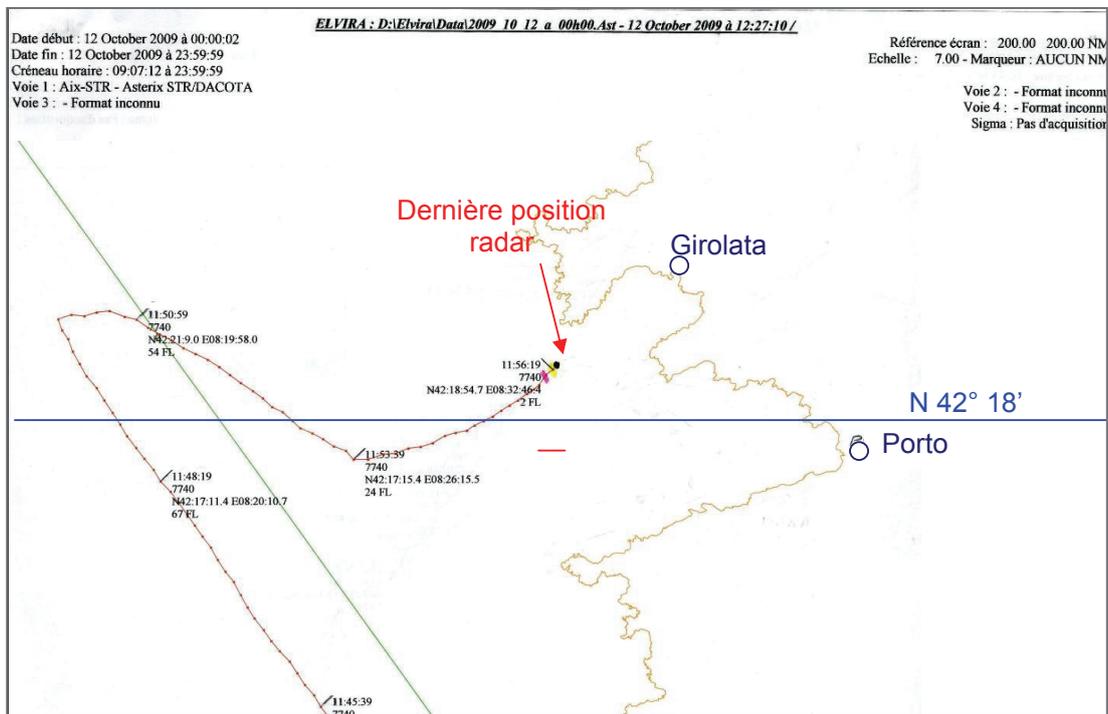
Figure 3 : traces radar

Le RCC demande des informations supplémentaires au BTIV qui, à 12 h 27, lui transmet la trace radar. Cette trace indique « 2FL» comme dernière altitude connue, soit environ 200 pieds :

Une erreur d'altitude s'est produite au cours des différents échanges et les sauveteurs vont prendre 2 000 pieds comme dernière valeur connue.

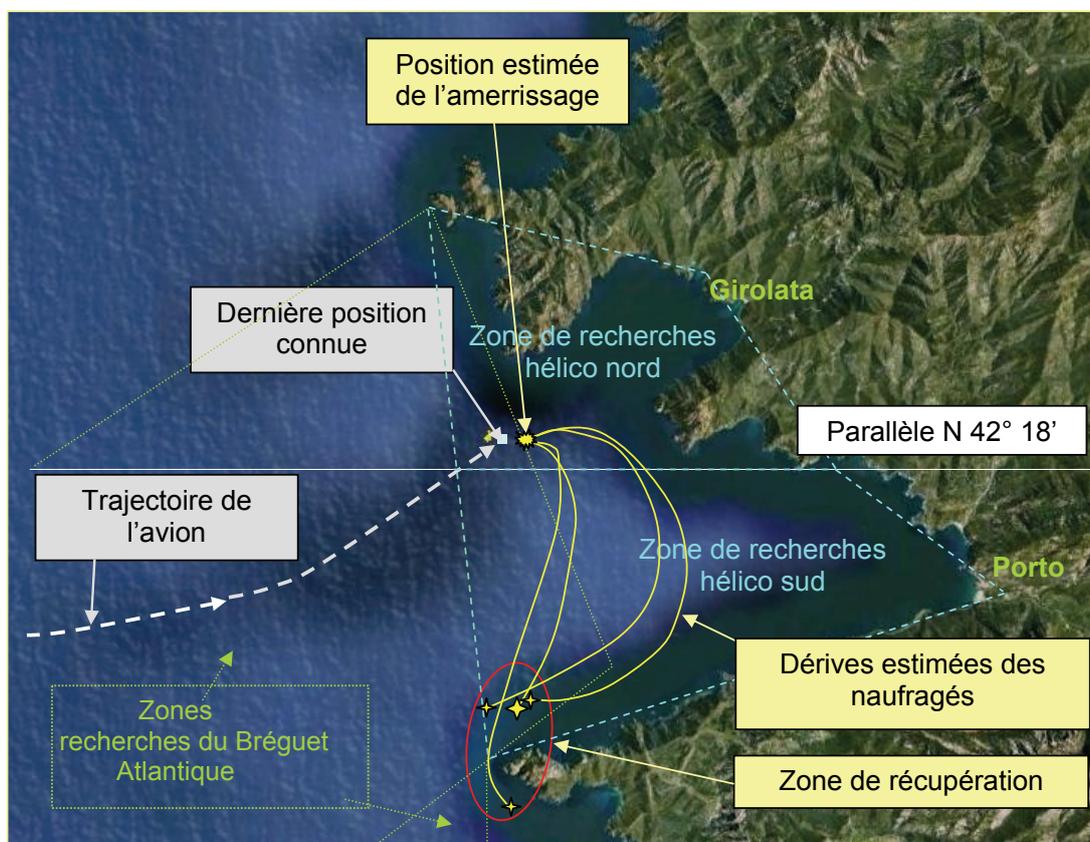
Figure 4 : dérives des naufragés, d'après leurs témoignages

Les JVN amplifient les lumières de faible intensité. Leur emploi dès la tombée de la nuit par les équipages d'hélicoptère permet le repérage des lampes des gilets de survies. L'équipage du Bréguet Atlantique ne dispose pas de JVN et largue la chaîne SAR à faible hauteur dans des conditions difficiles. Le largage s'est effectué selon les indications de position fournie par les hélicoptères. La récupération des naufragés s'effectue entre 18 h 04 et 20 h 00.

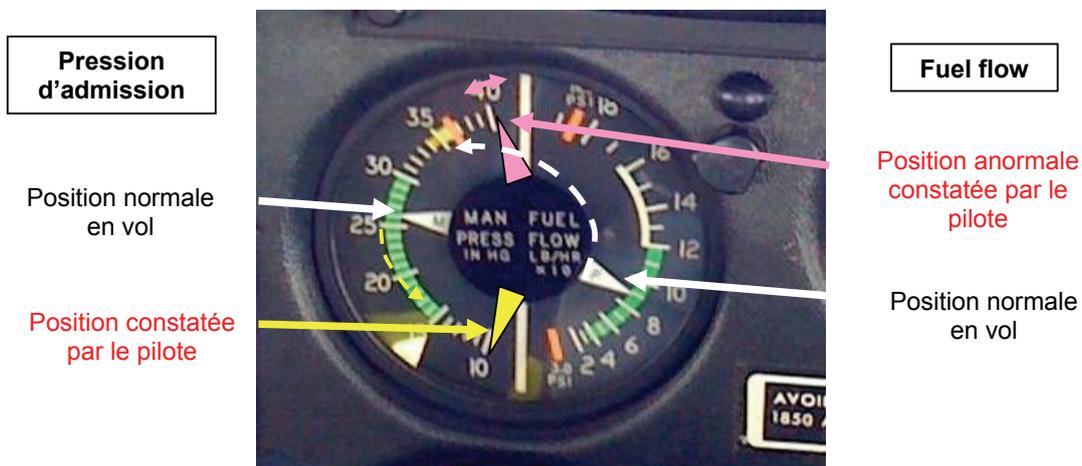
Figure 5 : indicateur double de pression d'admission et de débit carburant (Débitmètre analogique)

La perte de puissance n'a pas provoqué de mouvement brusque et l'avion est resté stable. Le pilote compare le phénomène à une coupure franche d'admission, comme si quelqu'un avait tiré la manette des gaz vers l'arrière. Initialement, les passagers n'ont pas eu conscience de l'apparition d'un problème mécanique. Aucun signe tel que bruit important, vibrations, odeurs ou perte progressive de puissance n'a été perçu. L'hélice continue de tourner sous l'effet du vent relatif et répond aux manœuvres de régulation. La pression d'admission est tombée à 10 et l'aiguille de l'indicateur de débit carburant est montée au-delà de sa limite où elle s'est mise à osciller autour d'une valeur anormale.
