Rapport

Accident survenu le **4 février 2010**
à **Saint-Martin-de-Nigelles (28)**
à l'**avion Piper PA28**
immatriculé **F-BXPQ**
et à l'**ULM Jabiru UL 450**
identifié **28-AGV**

Bureau d'Enquêtes et d'Analyses
pour la sécurité de l'aviation civile

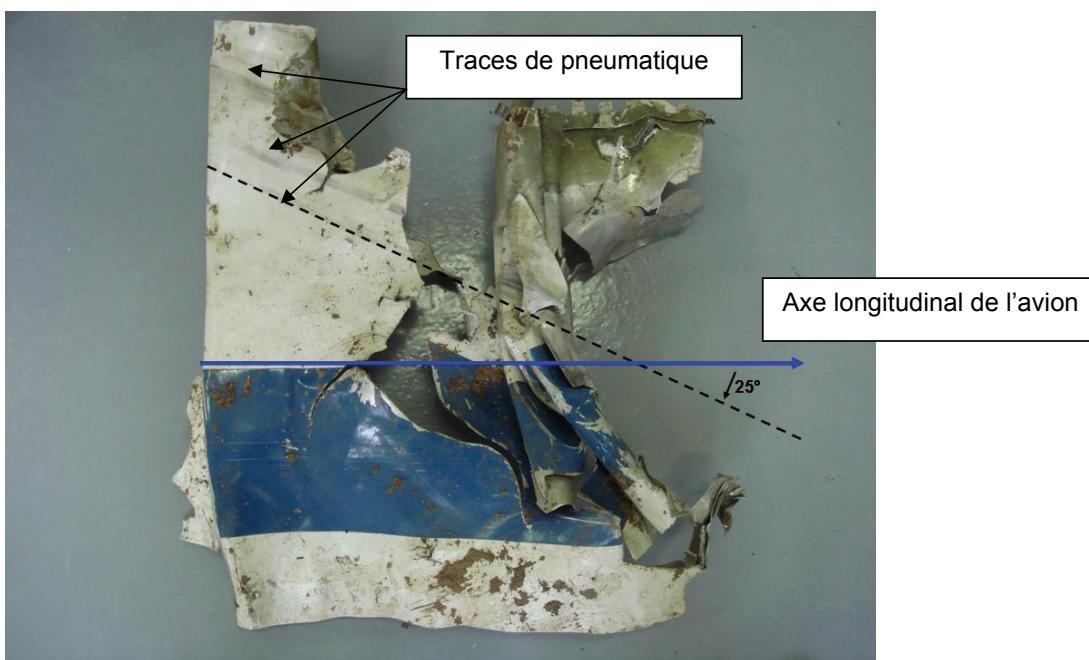
Capot moteur supérieur droit

Les ailes et l'empennage horizontal présentent des dommages consécutifs aux impacts avec le sol et les arbres. Les ailes étaient entières et attachées à la cellule lors de l'impact avec le sol. Elles ne présentent pas de dommages identifiés comme consécutifs à la collision avec l'ULM. La partie supérieure de la dérive est arrachée. La partie supérieure du fuselage est fortement endommagée. Les dommages constatés sur la dérive et sur la partie supérieure du fuselage sont probablement liés à la collision avec l'ULM.

Le capot moteur supérieur droit, retrouvé sur l'épave, présente des traces de caoutchouc provenant d'un pneumatique de l'ULM. Le pliage de la tôle est consécutif à l'impact avec le sol.

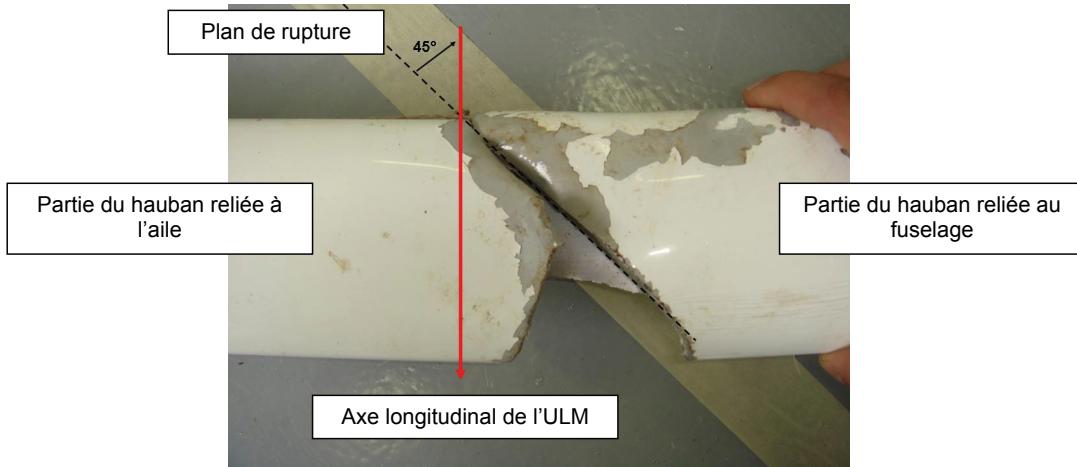
Rupture du hauban droit, vue de dessous

Les empennages vertical et horizontal sont peu endommagés. L'aile droite est restée attachée au fuselage. Le hauban droit, retrouvé sur l'épave, a été partiellement sectionné par un objet tranchant. Des analyses réalisées sur le faciès de rupture mettent en évidence des traces de cuivre, élément chimique présent dans l'alliage d'aluminium constitutif de l'hélice de l'avion mais pas dans celui du hauban. Ces analyses montrent que le hauban droit a été sectionné par une pale d'hélice de l'avion.

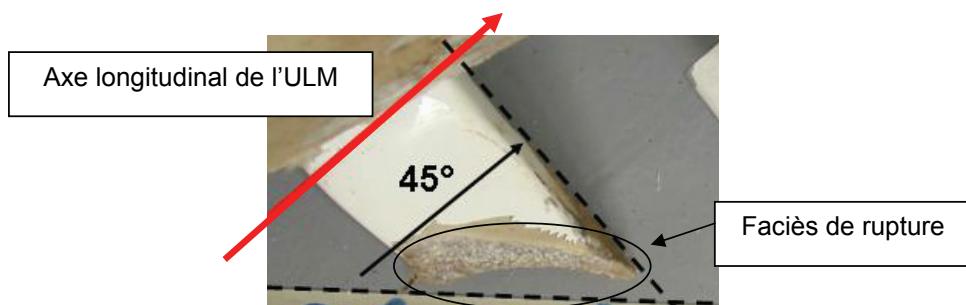
Jambe de train droite vue de dessus

La jambe de train droit, située à côté de l'attache du hauban au fuselage, a également été sectionnée par un objet tranchant suivant un angle semblable, là aussi très probablement une pale d'hélice de l'avion.

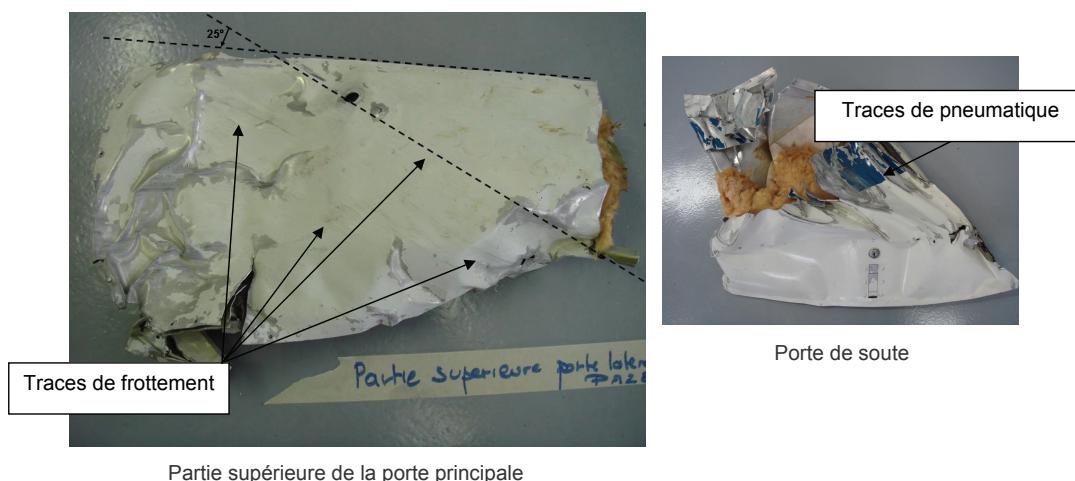
La partie supérieure de la porte principale présente des traces de frottement formant un angle de 25° avec l'angle longitudinal de l'avion. La porte de soute présente des traces de pneumatiques provenant d'une roue de l'ULM.

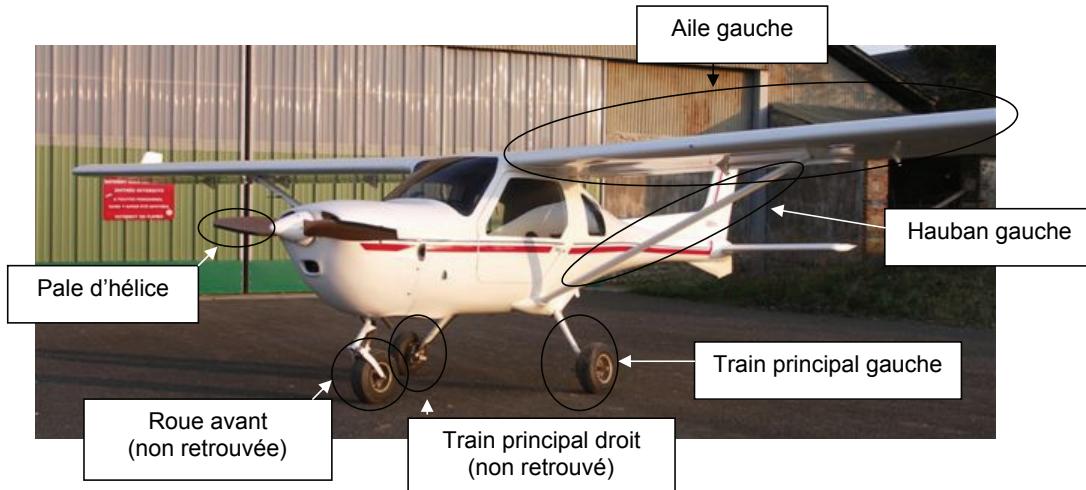
Eléments de l'ULM retrouvés entre les deux épaves ou non retrouvés

La roue avant et le train principal droit n'ont pas été retrouvés au cours des recherches menées sur le site. Ils se sont probablement désolidarisés de la cellule à la suite de la collision avec l'avion.

L'aile gauche a été retrouvée environ 90 mètres au nord du reste de l'épave et présente peu de dommages.

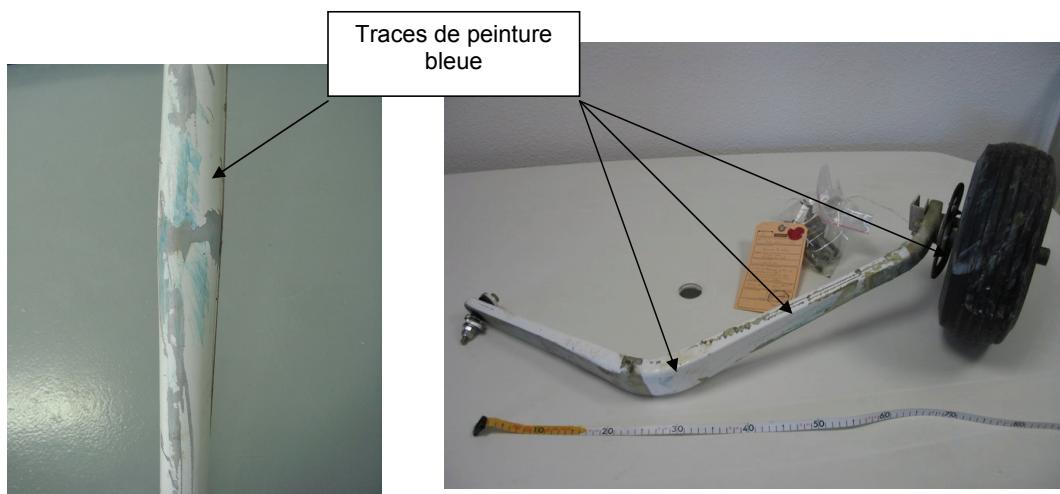
Hauban gauche

Train principal gauche

Le hauban de l'aile gauche a été arraché de ses fixations à l'aile et au fuselage.

Des traces de peinture provenant de l'avion ont été identifiées sur :

- le bord d'attaque du hauban ;
- le pneumatique et la jambe de train principal gauche ;
- le pot d'échappement, arraché du moteur.
