Collision avec le relief par conditions météorologiques dégradées, en travail aérien

Aéronef	Hélicoptère Eurocopter AS 350 B2 immatriculé 3A-MTP
Date et heure	7 décembre 2010 vers 15 h 20 ⁽¹⁾
Exploitant	Héli Air Monaco
Lieu	Piène Haute (06), altitude 550 m
Conséquences et dommages	Pilote et deux passagers décédés Hélicoptère détruit

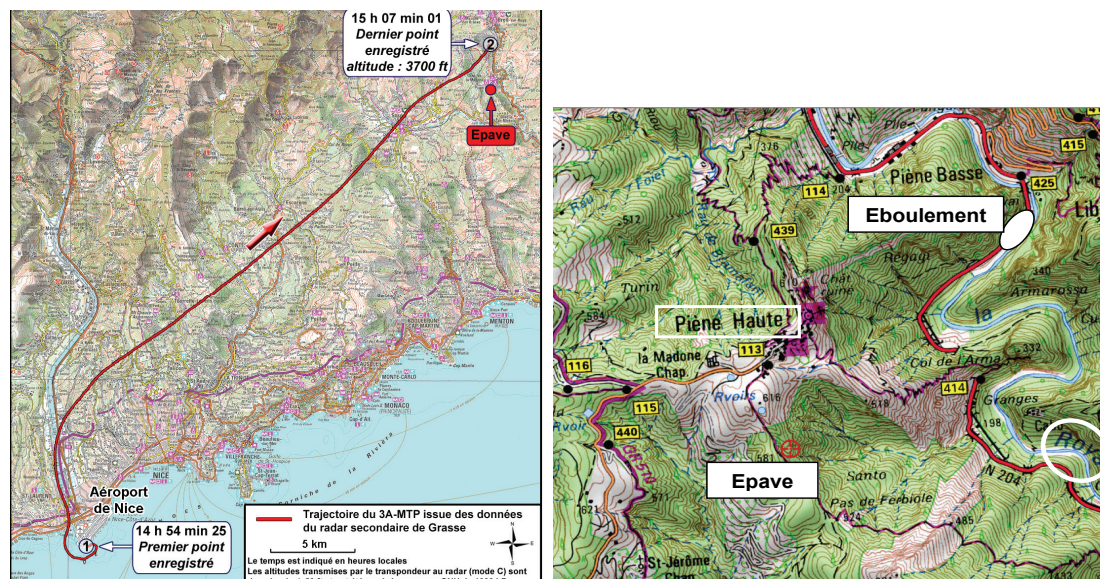
Vers 15 h 20 min, des témoins présents à Piène-Haute indiquent qu'ils entendent l'hélicoptère tourner au dessus d'eux comme si le pilote cherchait à atterrir.

Ils ne peuvent le voir car un épais brouillard limite la visibilité à une quinzaine de mètres.

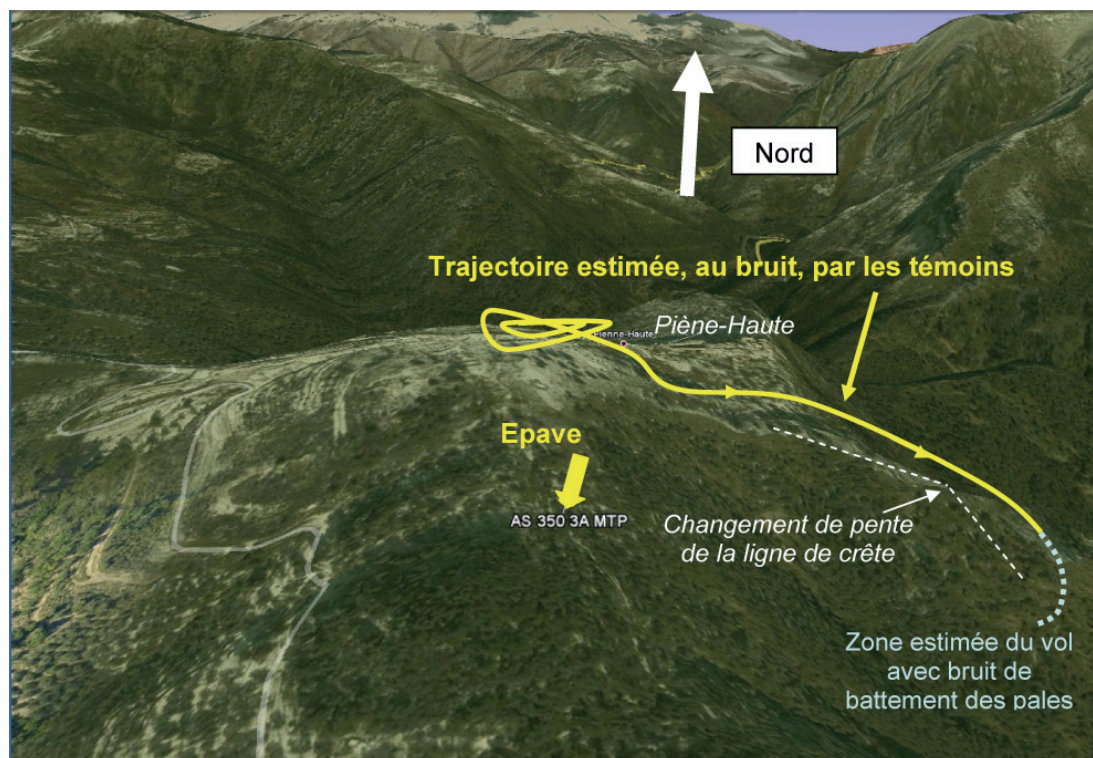
L'hélicoptère semble ensuite descendre vers la vallée de la Roya en suivant une ligne de crête. La pente de celle-ci augmente brusquement à environ 300 mètres du sommet (voir figure ci-après).

L'hélicoptère a heurté le flanc rocailleux d'un ravin à une altitude de 550 mètres. L'impact s'est produit à une vingtaine de mètres en dessous de la ligne de crête la plus proche. Des traces d'explosion et de feu au delà du point d'impact indiquent que l'hélicoptère suivait une pente ascendante. Des marques de pales sur un arbre indiquent une assiette à cabrer au moment du choc. Les dommages observés sur le site et sur l'épave montrent que l'énergie était très forte au moment de l'impact et que le rotor était entraîné par le moteur.
