RAPPORT

Accident survenu le 15 février 2010 à l'ULM identifié 50-IK

Aéronef : ULM Aviasud « Mistral Twin », multiaxe, biplace bimoteur (à l'avant : Rotax 532, à l'arrière : Rotax 503).

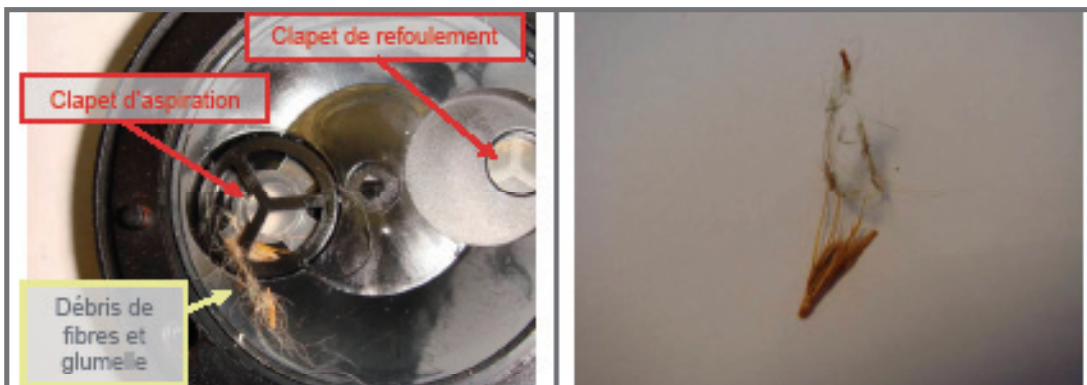
Clapets du corps supérieur de la pompe

L'examen de la pompe à essence électrique alimentant le moteur arrière a révélé la présence de corps étrangers d'origine synthétique et végétale⁽³⁾ bloqués dans le clapet d'aspiration de la pompe.

Débris de fibres et glumelle

Ces corps étrangers ont vraisemblablement maintenu ouvert le clapet, ce qui a empêché l'aspiration de carburant et provoqué l'arrêt du moteur arrière. Il n'a pas été possible de déterminer leur origine mais l'absence de filtre à essence entre le réservoir et la pompe à essence électrique⁽⁴⁾ a permis leur passage dans la tuyauterie jusqu'à la pompe⁽⁵⁾.
