RAPPORT

Accident survenu le 2 août 2010 à l'ULM identifié 51-QZ

Aéronef : ULM Zenair CH 601 XL multiaxe.

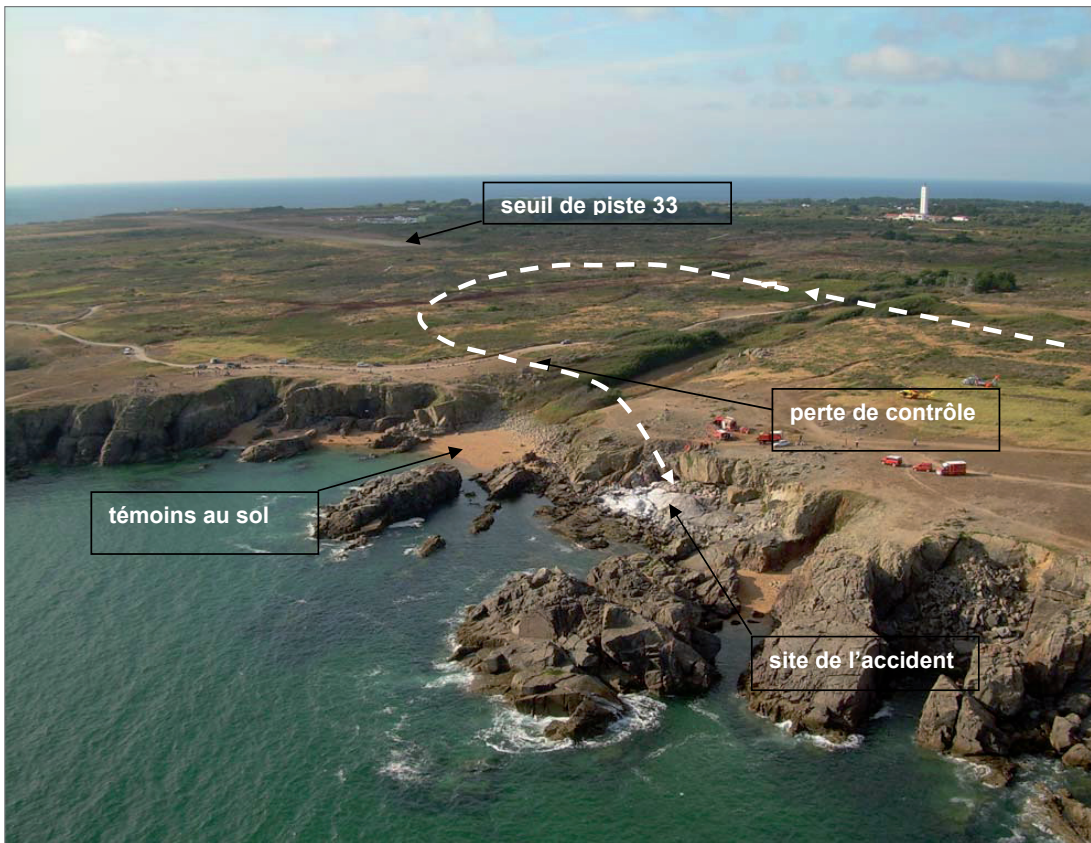
Trajectoire décrite par les témoins au sol

La position de l'épave et l'ensemble des témoignages montrent que le pilote a effectué le virage à très faibles hauteurs et vitesses et forte inclinaison. La faible hauteur d'évolution ne laissait alors aucune possibilité au pilote de reprendre le contrôle de son ULM.
