Rapport

Incidents graves survenus **les 18 mars et 8 avril 2010**
sur l'**aérodrome de Paris Charles de Gaulle (95)**
aux **Boeing 747-400**
immatriculés **HS-TGL et B-HOV**
respectivement exploités par
Thai Airways International Ltd.
et par **Cathay Pacific Airways Ltd.**

BEA

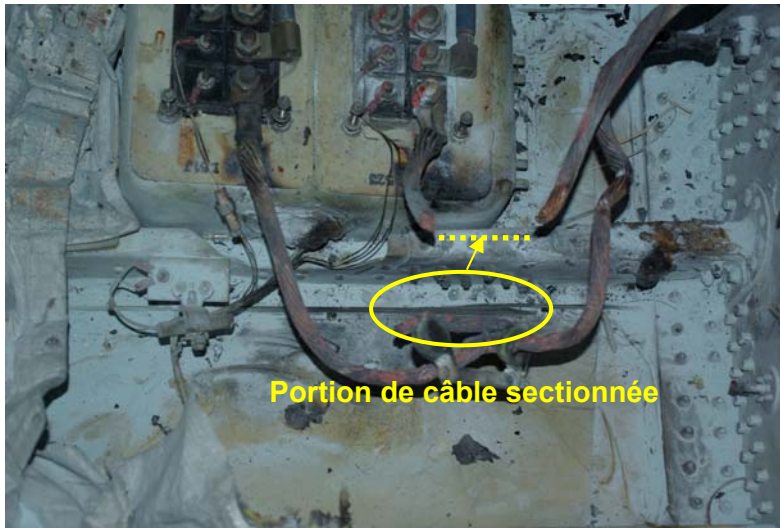
Dans la soute avionique, les deux câbles reliant le neutre à la structure de l'aéronef sont fortement endommagés et partiellement fondus. L'un d'eux est sectionné par l'échauffement en deux endroits. Les matelas d'isolation ont brûlé dans la zone entourant les connecteurs électriques. La soute avionique est envahie de poudre d'extincteur.

Prises de parc côté soute avionique

Dans cette zone, la structure du fuselage de l'aéronef a subi un échauffement important (800 °C) nécessitant une réparation majeure avant la remise en vol de l'aéronef.

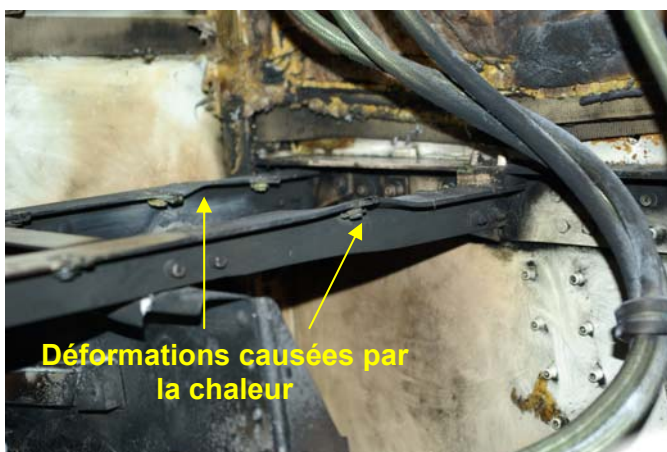
Dans la soute avionique, les câbles reliant le neutre à la structure de l'aéronef sont partiellement fondus, mais non sectionnés. Les matelas d'isolation ont brûlé dans la zone entourant les connecteurs électriques. A l'intérieur de la soute avionique, un peu de poudre d'extincteur est présente aux alentours des connecteurs mais en moindre quantité que lors de l'événement survenu au HS-TGL. Les connecteurs extérieurs présentent des marques d'échauffement, ainsi que des traces de poudre d'extincteur.

L'échauffement causé par l'incendie a entraîné une déformation de la structure du fuselage de l'aéronef. Une réparation majeure a également dû être réalisée avant la remise en vol de l'aéronef.

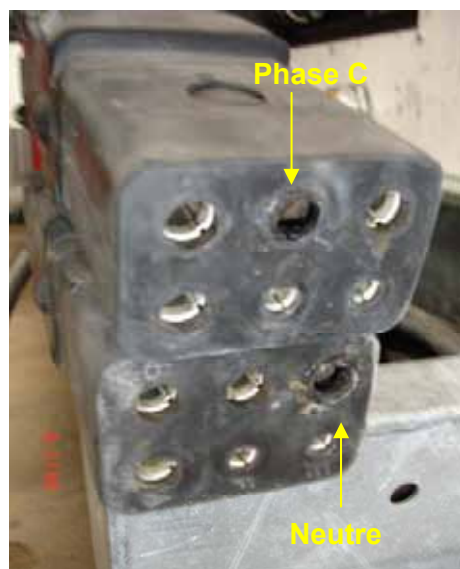
Après l'incident, le GPU a immédiatement été retiré du service. Les câbles d'alimentation entre le GPU et l'aéronef présentent d'importantes traces d'échauffement ayant entraîné une réduction de leur section. Les boîtiers en élastomère, entourant les contacts, présentent également des traces d'échauffement, au niveau du neutre sur une prise, au niveau de la phase C sur l'autre.

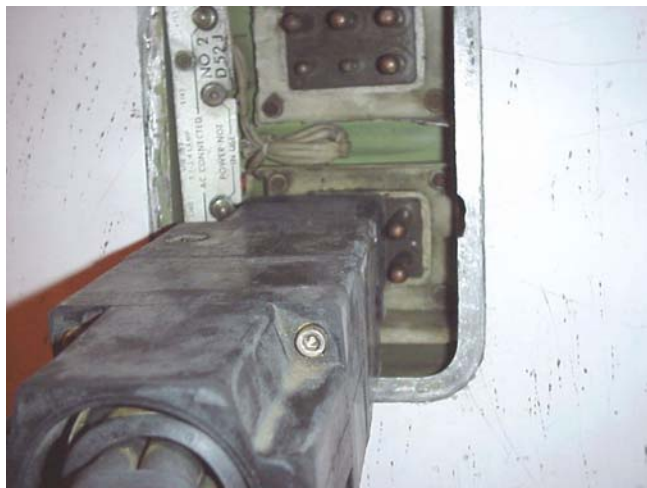
L'observation des dommages a montré que dans tous ces cas la phase C avait été connectée directement au neutre.

Une étude interne à Boeing, menée en 2002, a montré que le guide en matériaux composites, assurant le positionnement des prises de parc, pouvait s'endommager. Dans cette situation, il est possible d'aligner incorrectement les prises. A l'époque, Boeing n'avait pas identifié ce problème comme pouvant affecter la sécurité.

Exemple de branchement incorrect (source Boeing)

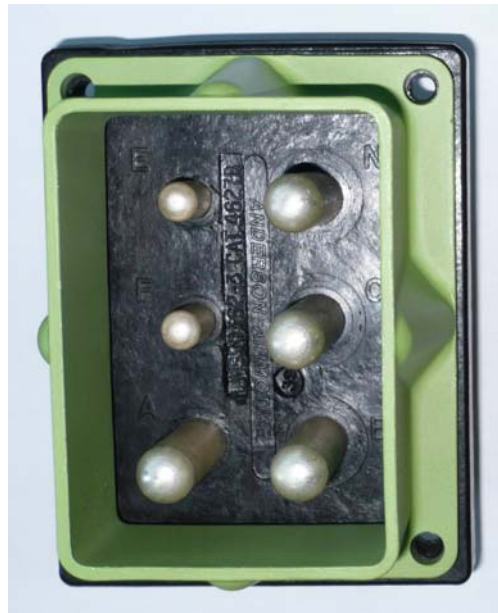
A la suite du premier événement rapporté à Boeing en 2001, un NTO a été fourni à l'exploitant concerné pour installer le guide originellement étudié pour le B767 (Réf. MS17845-1) en lieu et place de la pièce initialement montée sur le B747-400 (Réf. 66-9236). La pièce de remplacement assure un guidage précis. Elle est réalisée en métal et est beaucoup plus robuste. Elle est installée en production sur les B747-400 depuis 2003.

Selon Boeing, aucun cas d'alignement incorrect ne leur a été rapporté sur des avions ayant reçu le guide MS17845-1.

- **l'EASA et la FAA rendent obligatoire le remplacement des pièces originelles référence 66-9236 par des pièces référence MS17845-1 sur toutes les versions d'appareils B747.**

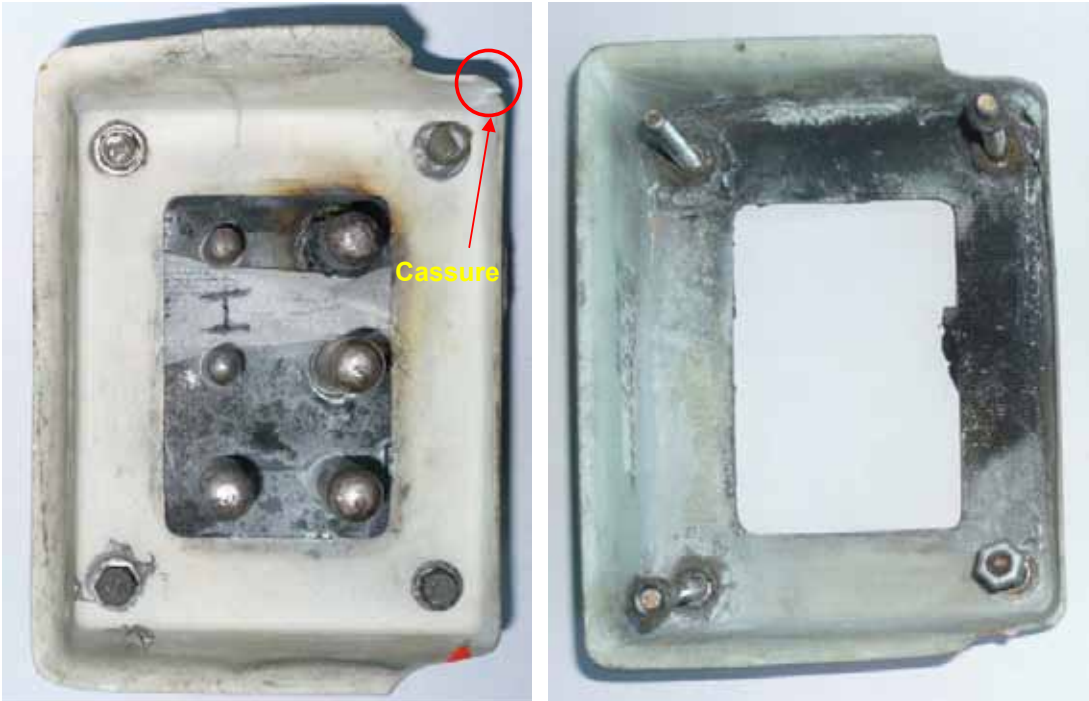
A la suite des incidents graves du HS-TGL et du B-HOV, des essais ont été réalisés en coopération avec la compagnie Cathay Pacific Airways et l'une des sociétés de maintenance de GPU. Les guides originaux du B-HOV ont été prélevés. L'un des deux est cassé.

Guides du B-HOV

- ❑ Sur le B-HOV, le guide en matériaux composites de la prise n° 1 est cassé.
- ❑ L'état des guides du HS-TGL n'a pas pu être contrôlé.
- ❑ Les tests réalisés montrent qu'il est possible de brancher une prise de parc dans une position incorrecte, même avec un guide en bon état.

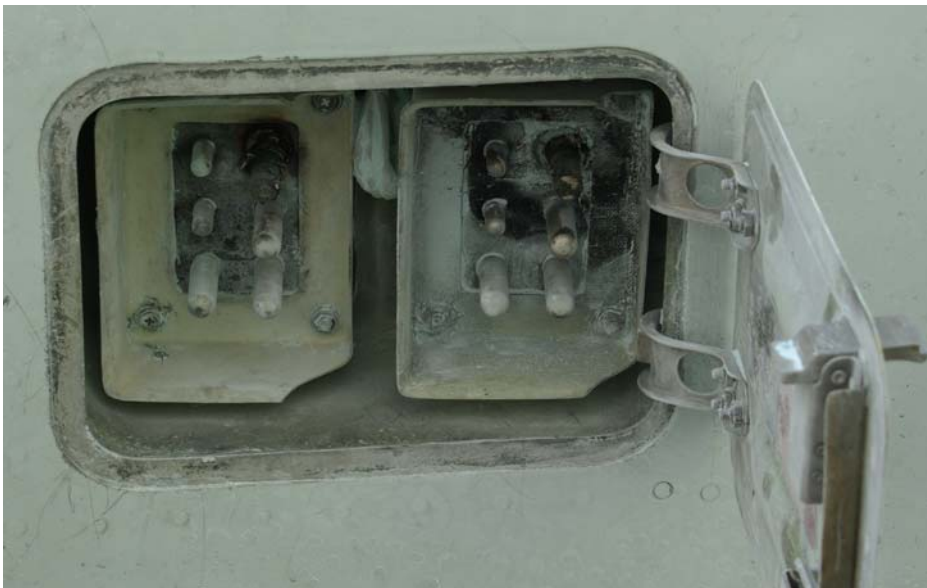
L'observation des marques causées sur les prises externes du B-HOV indique que la prise de parc branchée sur le connecteur n° 2 (à droite sur la photo ci-dessous) était incorrectement positionnée. Le guide du connecteur n'est pas cassé. Il n'a pas été possible de déterminer quelle prise de parc était incorrectement positionnée sur le HS-TGL.

Prises de parc du B-HOV peu après l'incident

- ❑ Sur le B-HOV l'une des prises de parc était correctement alignée sur le connecteur n° 1 tandis que la seconde était décalée sur le connecteur n° 2. Sur le circuit n° 2 la phase C fournie par le GPU était directement reliée au neutre de l'avion.

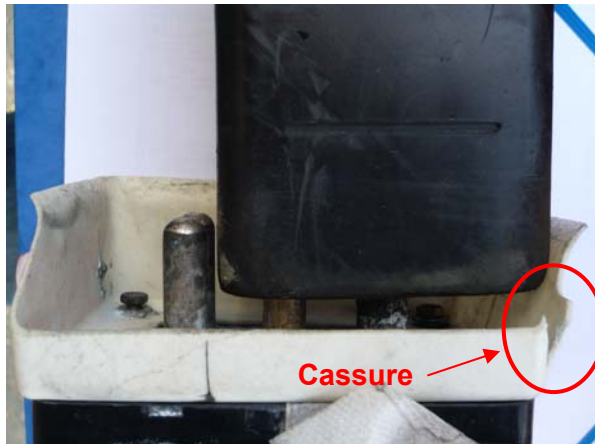
Avec le guide originel, cassé, le branchement incorrect est aisé. L'engagement n'est pas complet mais le contact est établi :

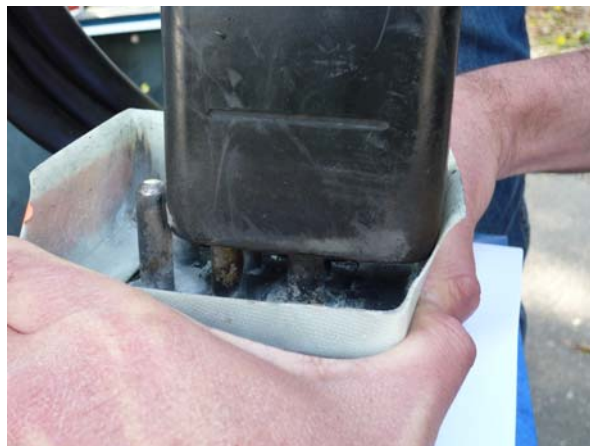
Avec le guide originel, non-cassé, le branchement incorrect est également possible même s'il faut forcer légèrement. L'engagement n'est pas complet mais le contact est établi :

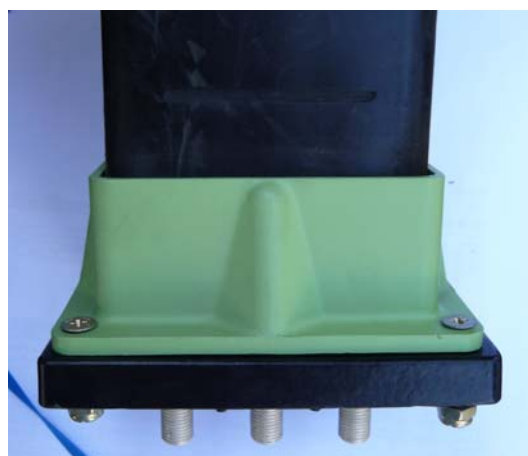
Avec le guide métallique MS17845-1, l'alignement incorrect de la prise de parc est impossible :
