Rapport

Incident grave survenu le **29 mars 2010**
sur l'**aérodrome de Nice (06)**
à l'**avion Raytheon 390 Premier 1A** immatriculé **M-FROG**
et à l'**avion CRJ 200** immatriculé **EC-HHV**

Bureau d'Enquêtes et d'Analyses
pour la sécurité de l'aviation civile

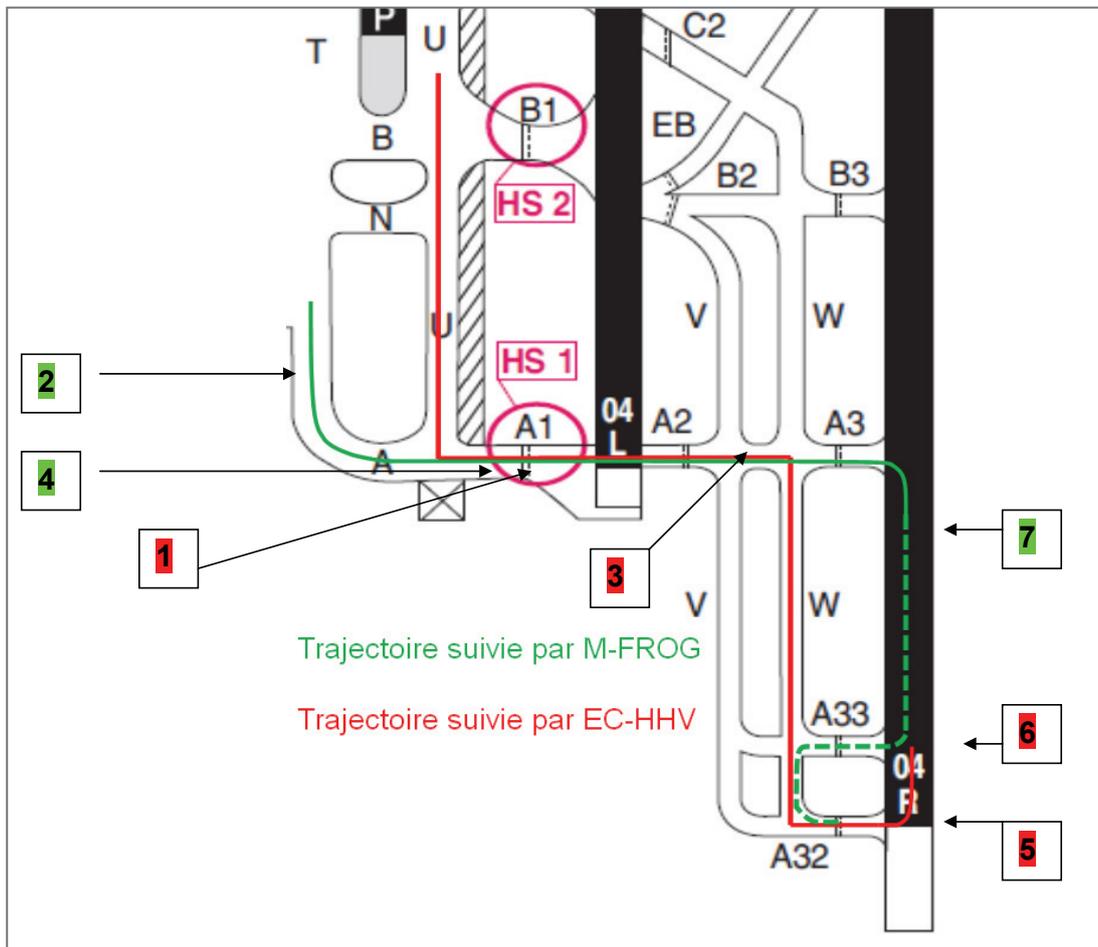
Figure 1 : extrait de la carte d'aérodrome (source : IAC) et trajectoires au sol

A 18 h 38 m 09, l'équipage du EC-HHV reçoit sur la fréquence PVL/SOL l'instruction de rouler par les taxiways Delta puis Tango pour le point d'arrêt de la piste 04L, A1 qu'il doit maintenir.

A 18 h 41 m 09, l'équipage du M-FROG reçoit sur la fréquence PVL/SOL l'instruction de rouler par le taxiway Alpha pour le point d'arrêt de la piste 04L, A1 qu'il doit maintenir.

A 18 h 41 m 37, l'équipage du EC-HHV est autorisé sur la fréquence TWR à traverser la piste 04L (1).

A 18 h 42 m 09, l'équipage du M-FROG est transféré sur la fréquence TWR (2).

A 18 h 42 m 15, l'équipage du EC-HHV est autorisé à s'aligner sur la 04R via le taxiway W (3).

A 18 h 42 m 56, l'équipage du M-FROG est autorisé à traverser la piste 04L et à rouler via le taxiway W, instruction qu'il collationne correctement (4).

A 18 h 43 m 48, l'équipage du EC-HHV est autorisé à décoller sur la piste 04R (5).

A 18 h 44 m 09, l'équipage du EC-HHV annonce qu'il y a un avion sur la piste. Il interrompt le décollage (6).

Le contrôleur demande au M-FROG « confirm you are not on the Whiskey taxiway? ». L'équipage l'informe qu'il pense être sur la piste (7).

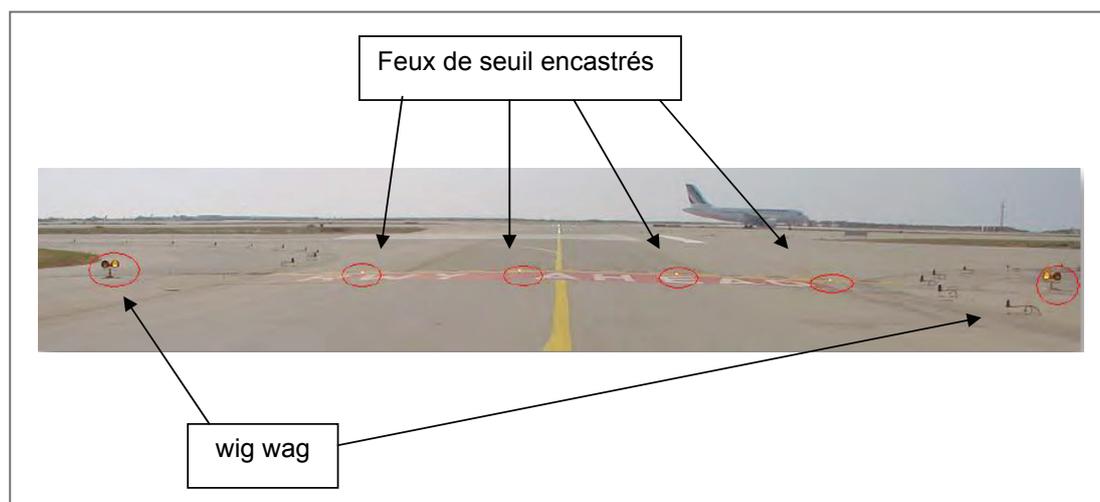
Figure 2 : exemple de balisage renforcé de point d'arrêt

Les incursions sur piste étant fréquentes à Nice, le balisage de certains points d'arrêt identifiés comme potentiellement dangereux (dont le point d'arrêt A3), a été renforcé par la présence :

- ❑ de deux paires de feux (WIG WAG) de couleur jaune disposées de chaque côté de la voie de circulation, et clignotant en alternance,
- ❑ de feux de seuil encastrés de couleur orange, clignotant et espacés de trois mètres.

Ces dispositifs étaient allumés et fonctionnaient normalement au moment de l'incident.

La mise en place de dispositifs lumineux supplémentaires de type wig wag et feux de seuil encastrés sur le point d'arrêt n'a pas pu empêcher l'équipage du M-FROG de franchir le point d'arrêt et de pénétrer sur la piste 04R.

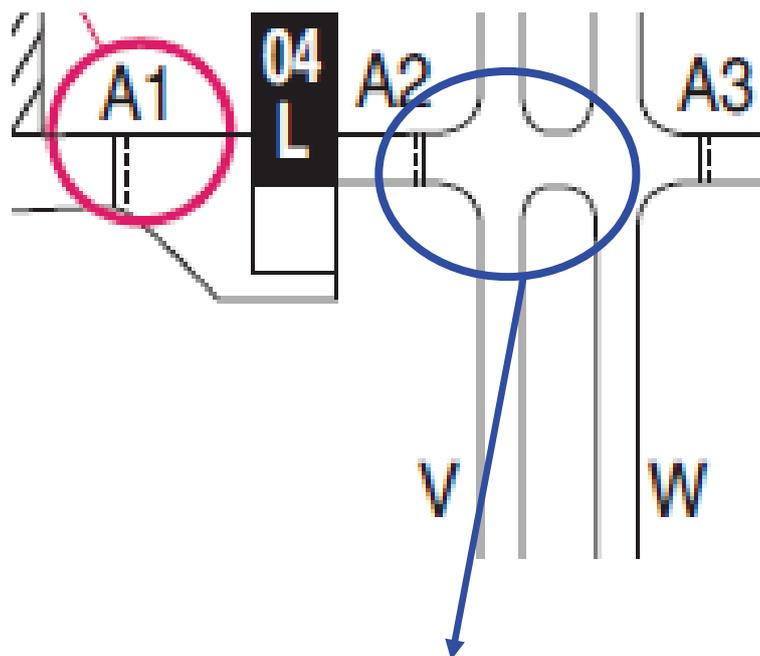
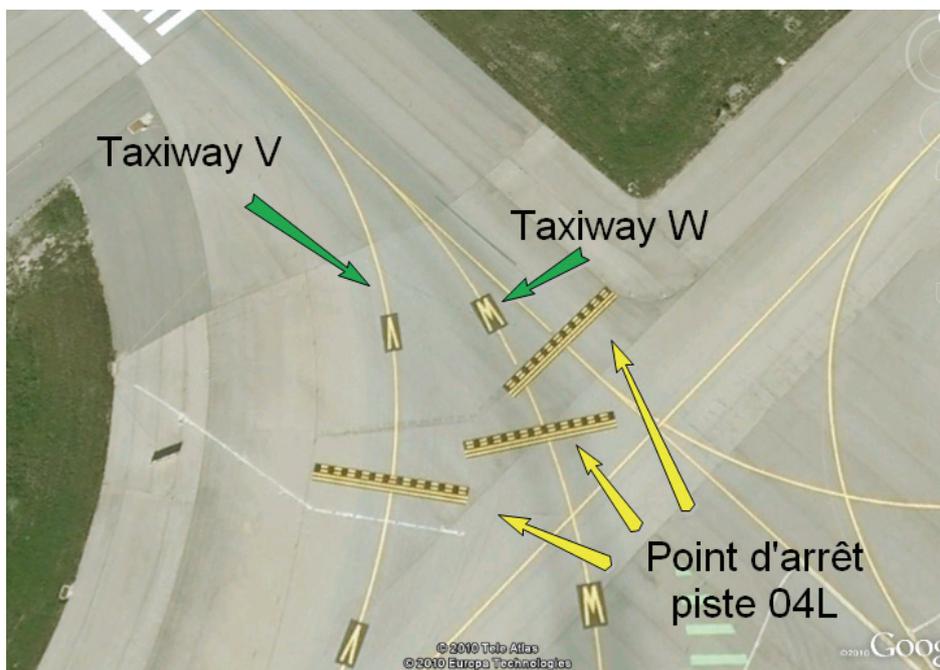
Figure 3 : représentation schématique sur la carte d'aérodrome (source AIP) et photographie aérienne de l'embranchement des taxiways V et W

Sur l'aérodrome, l'embranchement des taxiways V et W se situe avant les points d'arrêt A2. Sur la représentation schématique de la carte IAC (de même que sur la carte Jeppesen), l'embranchement des taxiways V et W s'effectue après le point d'arrêt A2 (voir figure 3 ci-après).

Un panneau signalant le taxiway W était difficilement visible depuis l'embranchement du taxiway W.

- ❑ conformément à sa documentation, il s'attend à trouver l'embranchement de V après le point d'arrêt A2, or cet embranchement se situe avant ;
- ❑ les feux lumineux axiaux verts du taxiway V étant éteints, il poursuit tout droit à l'embranchement du taxiway W, pensant certainement qu'il s'agit de l'embranchement du taxiway V. Il poursuit ainsi le roulage en cheminant à l'aide des feux lumineux verts qui l'emmènent jusqu'au point d'arrêt A3.

- ❑ le schéma de l'embranchement des taxiways V et W sur la carte d'aérodrome, qui n'est pas en accord avec la réalité ;
- ❑ le balisage lumineux du taxiway A3 qui a probablement attiré l'attention de l'équipage ;
- ❑ le balisage lumineux éteint du taxiway V a pu induire en erreur l'équipage dans sa recherche de l'embranchement du taxiway W ;
- ❑ le panneau du taxiway W était peu visible depuis l'embranchement de ce taxiway ;
- ❑ la complexité de la zone entre les pistes 04L et 04R qui est une intersection de plusieurs taxiways de largeur importante ;
- ❑ la faible hauteur du poste de pilotage du Raytheon 390 ;
- ❑ la transition entre les feux latéraux lumineux et les feux réfléchissants ;
- ❑ l'absence de possibilité de détection du conflit par le contrôle a également contribué à l'incident.

- **que la DSNA s'assure, sur tous les aérodromes, que les cartes d'aérodrome reflètent de façon précise la réalité de l'infrastructure.**

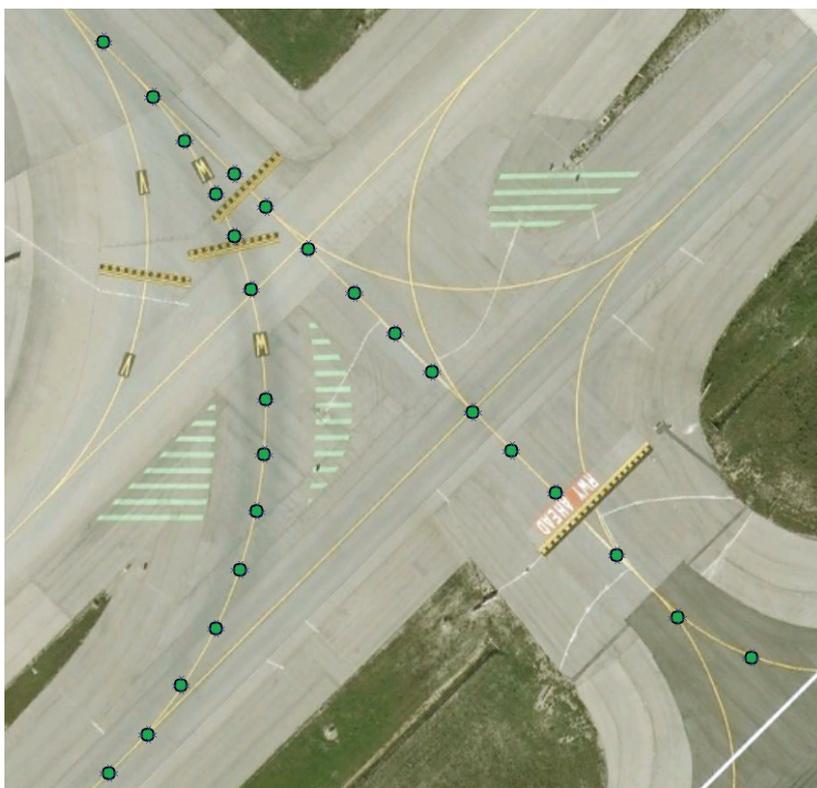
Figure 4 : représentation schématique de l'état du balisage lumineux des taxiways entre les pistes 04L et 04R au moment de l'incident

Entre la piste 04L et la piste 04R, les taxiways sont dotés d'un balisage axial lumineux vert. Au moment de l'incident, le balisage du taxiway V était éteint,

celui du taxiway W était allumé. Le cheminement entre les points d'arrêt A2 et A3 était également allumé au moment de l'incident (voir figure 4).

Note 1 : lorsque les atterrissages s'effectuent sur la piste 04L, le taxiway V se trouve dans les servitudes de la piste 04L. Le balisage lumineux du taxiway V est alors éteint afin de ne pas inciter les équipages à l'emprunter.

Note 2 : depuis l'événement, le balisage lumineux axial menant à A3 a été occulté et l'utilisation de cette bretelle d'alignement interdite de nuit.

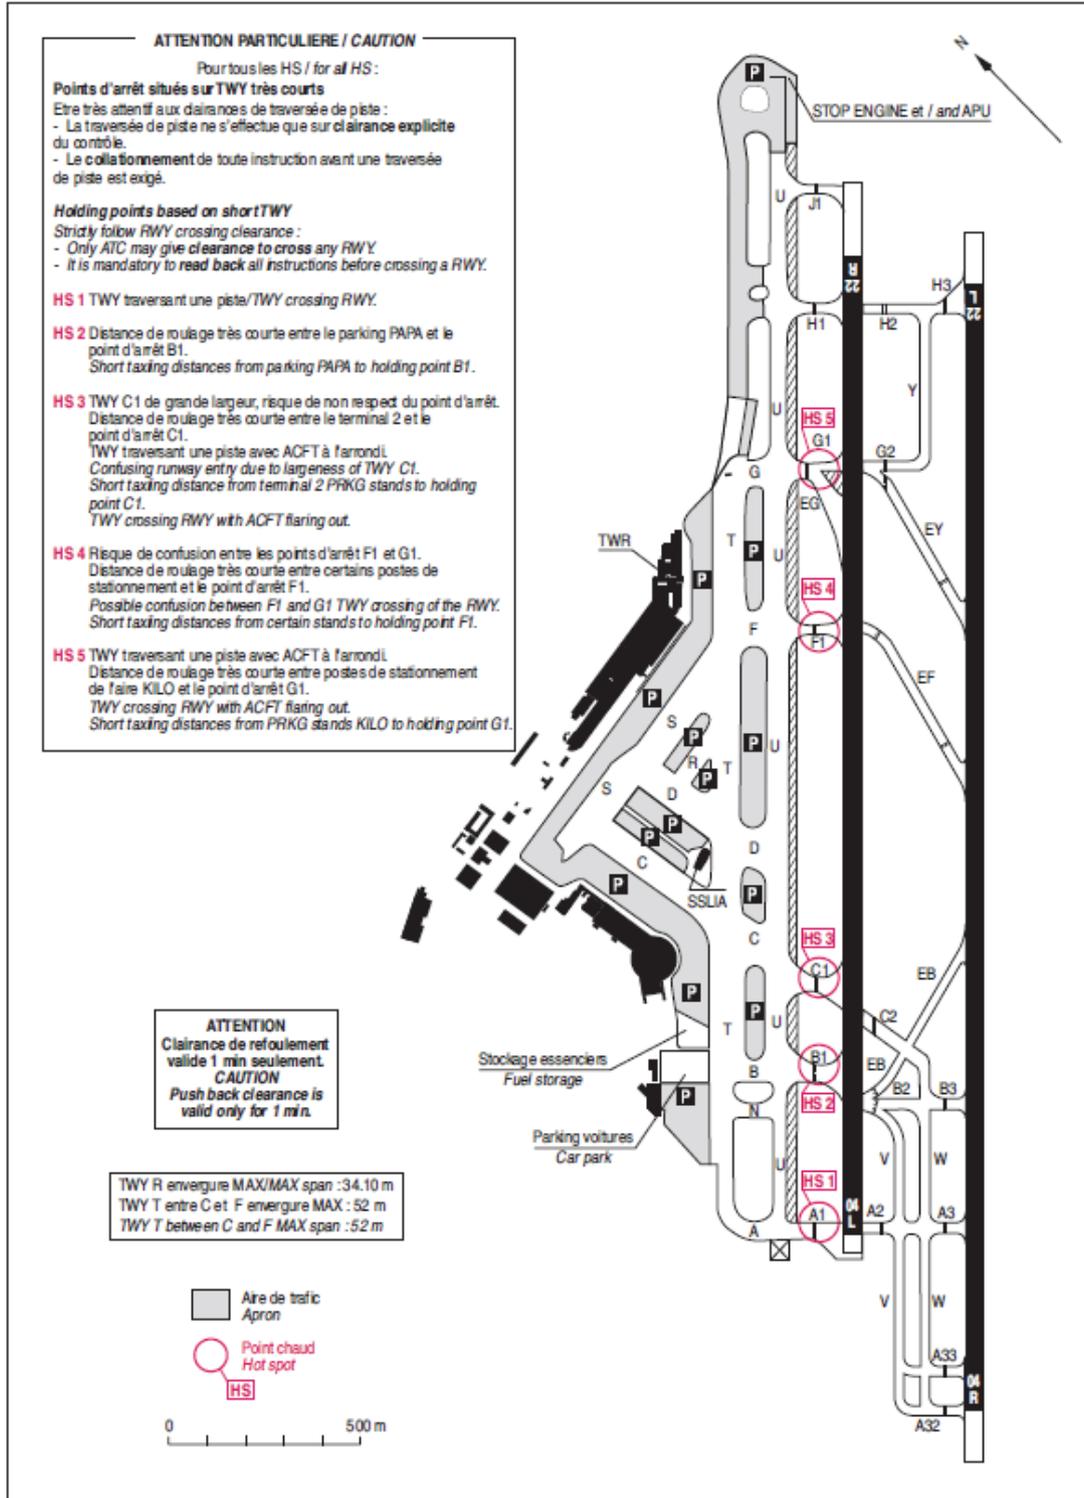
De même, de façon à attirer l'attention des équipages lors de la lecture de la carte d'aérodrome, certains points d'arrêt ont été baptisés Hot Spots (HS) et sont cerclés de rouge sur la carte (voir annexe 1). Ces points d'arrêt sont situés principalement entre les parkings et la piste 04L. Le jour de l'incident, le point d'arrêt A3 n'était pas répertorié comme HS.

Note : depuis l'incident, le point d'arrêt A3 a été ajouté dans la liste des HS.
