Collision avec le relief en zone montagneuse, incendie

Aéronef	Avion Piper PA 28-161 « Cadet » immatriculé F-GIBQ
Date et heure	11 novembre 2010 à 12 h 05 environ ⁽¹⁾
Exploitant	Club
Lieu	Tourrettes-sur-Loup (06), secteur du Caire
Conséquences et dommages	Occupants décédés, avion détruit

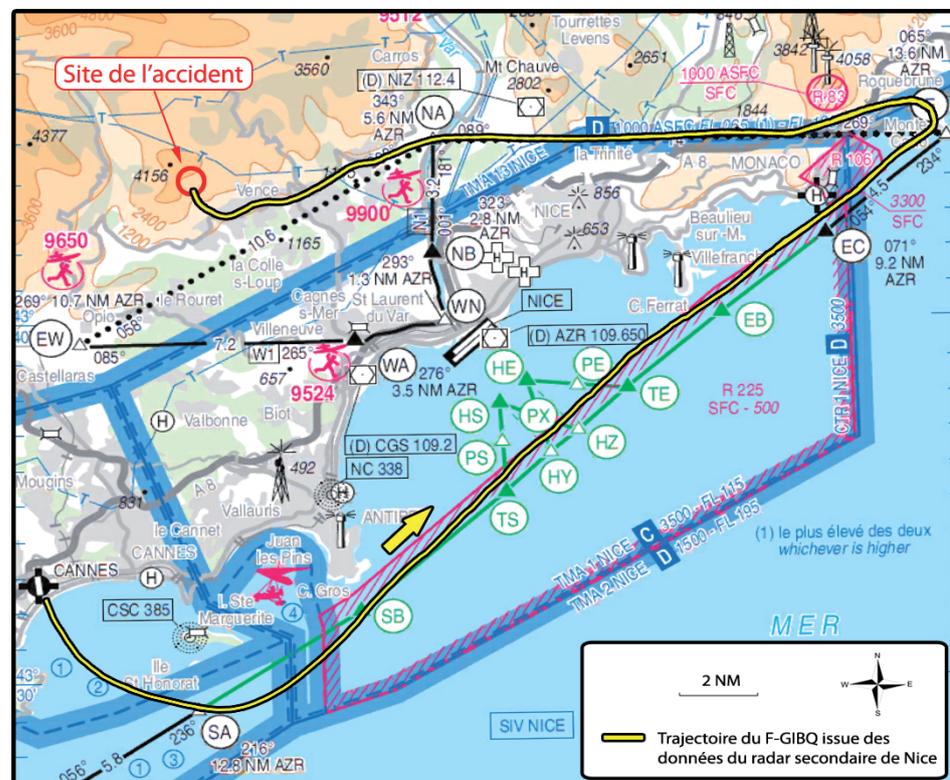
Le vallon dans lequel a eu lieu l'accident est ascendant, du sud-est vers le nord-ouest. L'accident a eu lieu quasiment au fond du vallon. L'observation de l'épave n'a pas mis en évidence de défaillance susceptible d'expliquer l'accident. L'observation de l'hélice montre que, lors de l'impact, le moteur délivrait de la puissance.

Les données radar montrent qu'au moment de s'engager dans le vallon, l'avion était à une altitude de 1 944 ft⁽²⁾. Au dernier point enregistré (67 secondes après l'entrée dans le vallon), proche du lieu de l'accident, l'altitude de l'avion était de 2 644 ft. La vitesse sol moyenne calculée sur cette portion de trajectoire était de 78 kt. La vitesse verticale moyenne calculée sur cette même portion est supérieure à celle donnée par les abaques de performance du manuel de vol de l'avion, à la masse maximale et dans les mêmes conditions d'altitude, de température, de pression, de vitesse et de configuration. Les performances de l'avion, une fois engagé dans le vallon, ne permettaient donc pas d'en sortir.

L'accident est probablement dû à l'improvisation d'une partie du vol que les performances de l'avion ne permettaient pas. Le pilote a vraisemblablement voulu saluer un groupe d'amis dont il savait qu'ils seraient réunis dans le vallon. Il a décidé de s'engager dans le vallon à une altitude qui ne permettait pas d'en sortir.

Sur les cartes de navigation au 1/500 000e sont portées les altitudes des sommets et de certains reliefs. La consultation de ces informations en vol comme lors de la préparation du vol permet de mieux appréhender les possibilités d'évolution au cours du vol.
