## Collision entre un A330 au roulage et un A380 à l'arrêt

<b>Aéronefs</b>	1. Airbus A330-200 immatriculé F-GZCH 2. Airbus A380-800 immatriculé F-HPJD
<b>Date et heure</b>	30 octobre 2010 vers 6 h 34 <sup>(1)</sup>
<b>Exploitants</b>	1. et 2. Air France
<b>Lieu</b>	AD Paris Charles de Gaulle (95)
<b>Nature des vols</b>	1. et 2. Transport public régulier international de passagers
<b>Equipage (de conduite)</b>	1. et 2. Commandant de bord (PF) ; copilote (PNF)
<b>Conséquences et dommages</b>	1. Appendice d'extrémité de l'aile gauche endommagé 2. Un cadre du cône APU endommagé

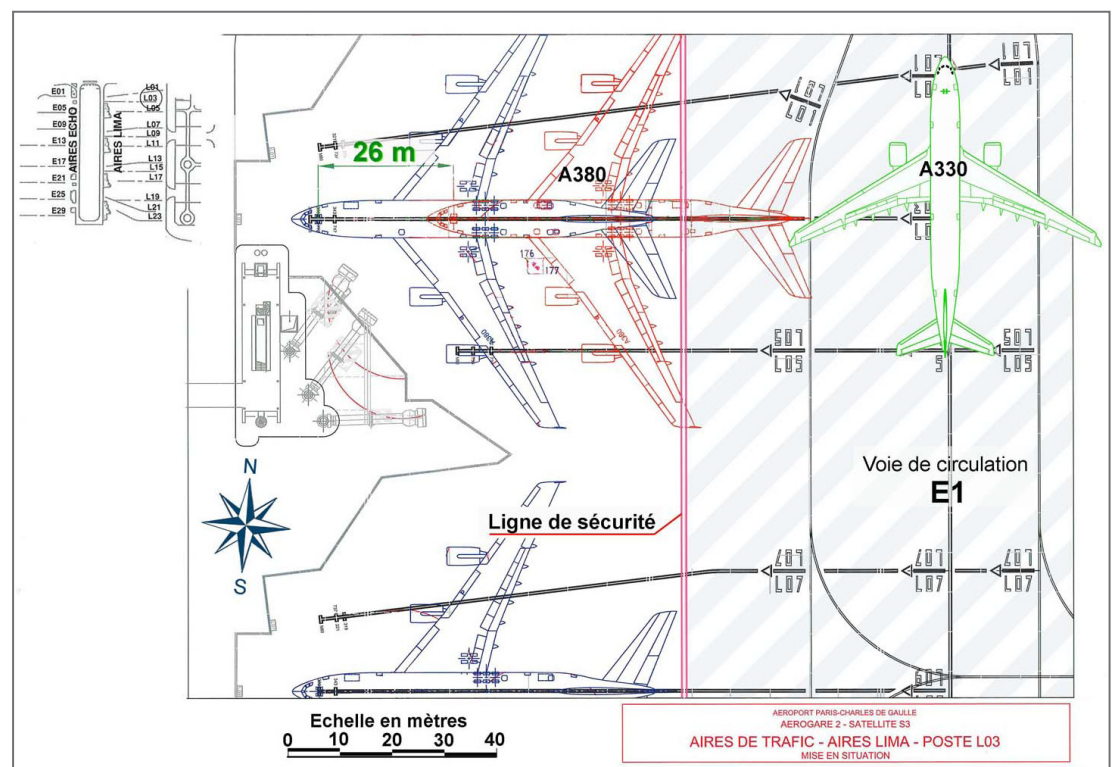
### Position de l'A380 par rapport à l'A330 reconstituée à partir des vidéos surveillances

Positions estimées de l'A380 (en rouge) et de l'A330 (en vert) peu avant la collision
