# Rapport

Incident grave survenu le **15 avril 2010**  
**au sud-est de Brive-la-Roche (19)**  
**à l'avion Hawker Beechcraft Corporation Beech B200GT**  
immatriculé **F-HSFA**  
exploité par le **SEFA**

**BEA**

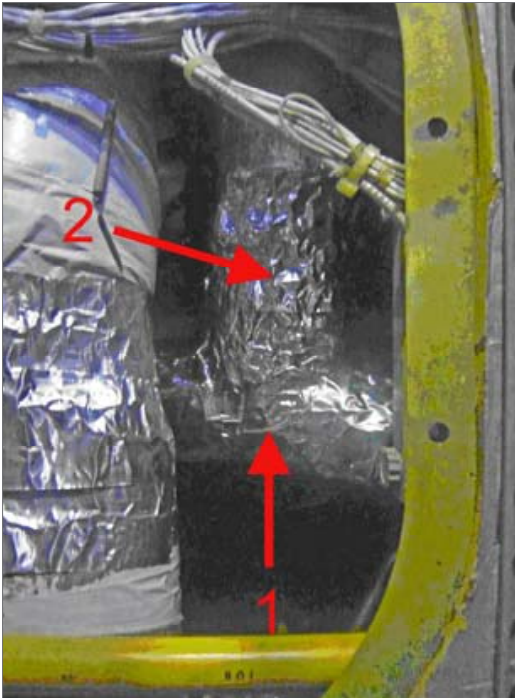
Figure 3 : le boîtier des « flapper valves »(1) et la gaine(2) enveloppés dans leur isolation thermique

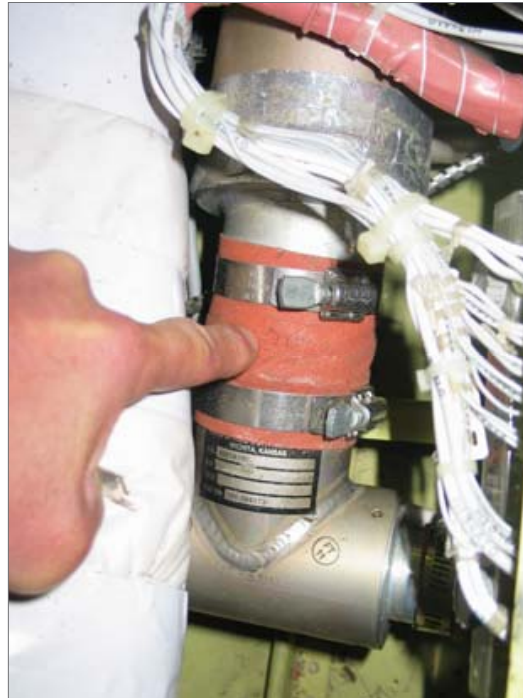
Figure 4 : les mêmes équipements après retrait de l'isolation thermique

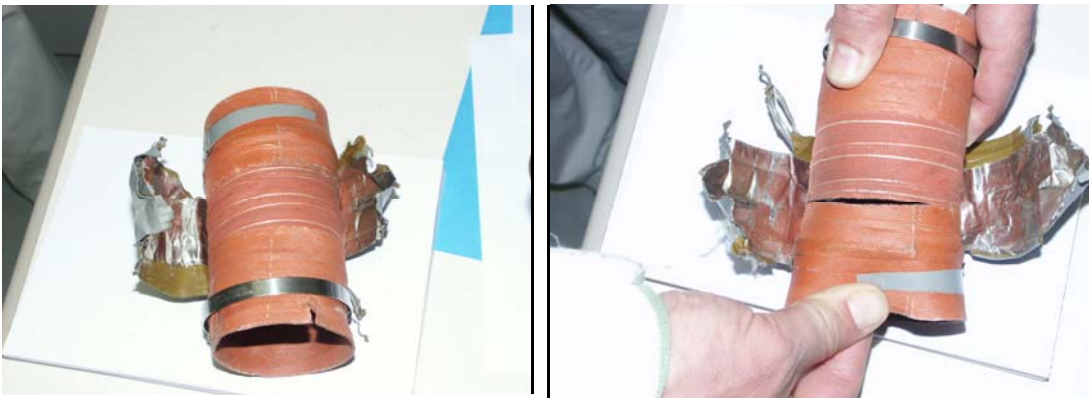
Une gaine d'air chaud située sous le plancher de la cabine est retrouvée fendue. Une feuille d'aluminium entourant la fente et l'adhésif gris qui lui est superposé portent des traces d'échauffement.

Les opérations de maintenance effectuées après l'incident ont mis en évidence que la gaine flexible (référéncée 515 sur la figure 2) était fendue et entourée d'un adhésif gris superposé à une feuille d'aluminium. Ces derniers portent des traces d'échauffement et sont déchirés.

Figures 6 et 7 : gaine flexible fendue et son adhésif

L'enquête a montré que les fumées âcres et irritantes provenaient de la dégradation d'adhésifs au contact d'une conduite d'air chaud endommagée. La fragilisation de celle-ci par le dommage et la demande manuelle de chaleur par l'équipage, difficile à maîtriser et ainsi possiblement plus brutale qu'en mode automatique, ont exposé les adhésifs à une chaleur supérieure à celle qu'ils pouvaient supporter. Le débit et la température de l'air n'ont toutefois pas été suffisants pour déclencher les systèmes de détection de surchauffe et de fuite.

Le manuel de maintenance établi par HBC ne mentionne pas de solution de réparation de ces conduits. En cas de dommages, ceux-ci doivent être remplacés.

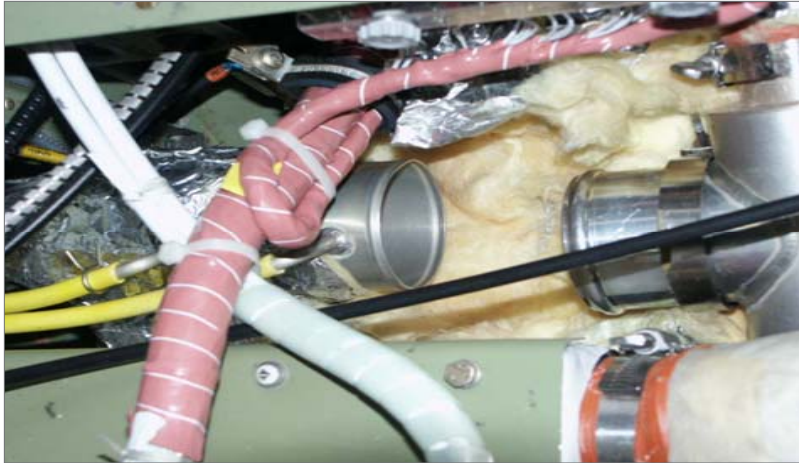
Sur la photographie ci-après, prise après le retrait de la gaine, on distingue le boîtier métallique des valves anti-retour et l'entrée du venturi (au milieu). L'environnement de la gaine ne montre pas de traces d'échauffement.

Figure 8 : environnement de la gaine
