# Rapport

Accident survenu **le 31 mai 2010**  
au « **Col des Bœufs** » (974)  
à l'**hélicoptère Robinson R22**  
immatriculé **F-ORGB**

**BEA**

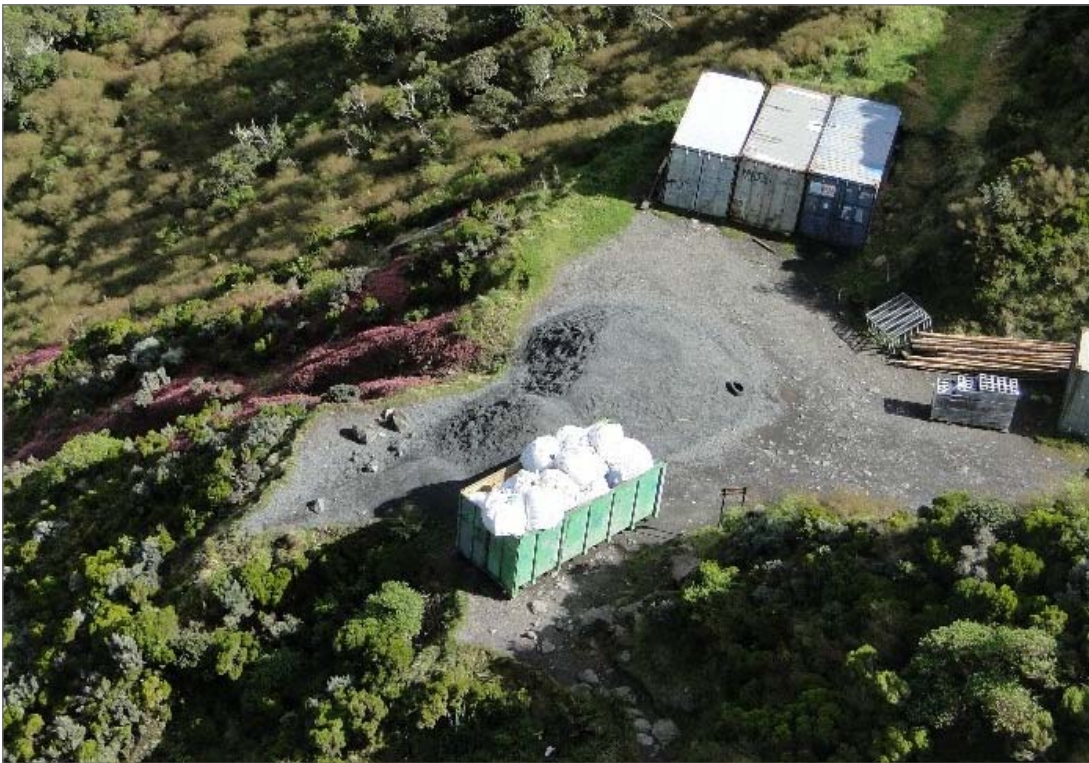
Hélicoptère « Col des Bœufs » Altitude 1 940 mètres

Le site de l'accident se situe à 1 887 mètres, en contrebas de l'hélicoptère du « Col des Bœufs », en terrain très escarpé dans le cirque de Mafate. Cette hélicoptère est située à 1 940 mètres à flanc de montagne sur le versant ouest. Elle est encombrée par divers objets (conteneurs) et matériels entreposés à même le sol (tas de sable, sac de transport « bigbag »), ce qui réduit d'autant les dimensions de la zone utilisable pour le poser des hélicoptères.

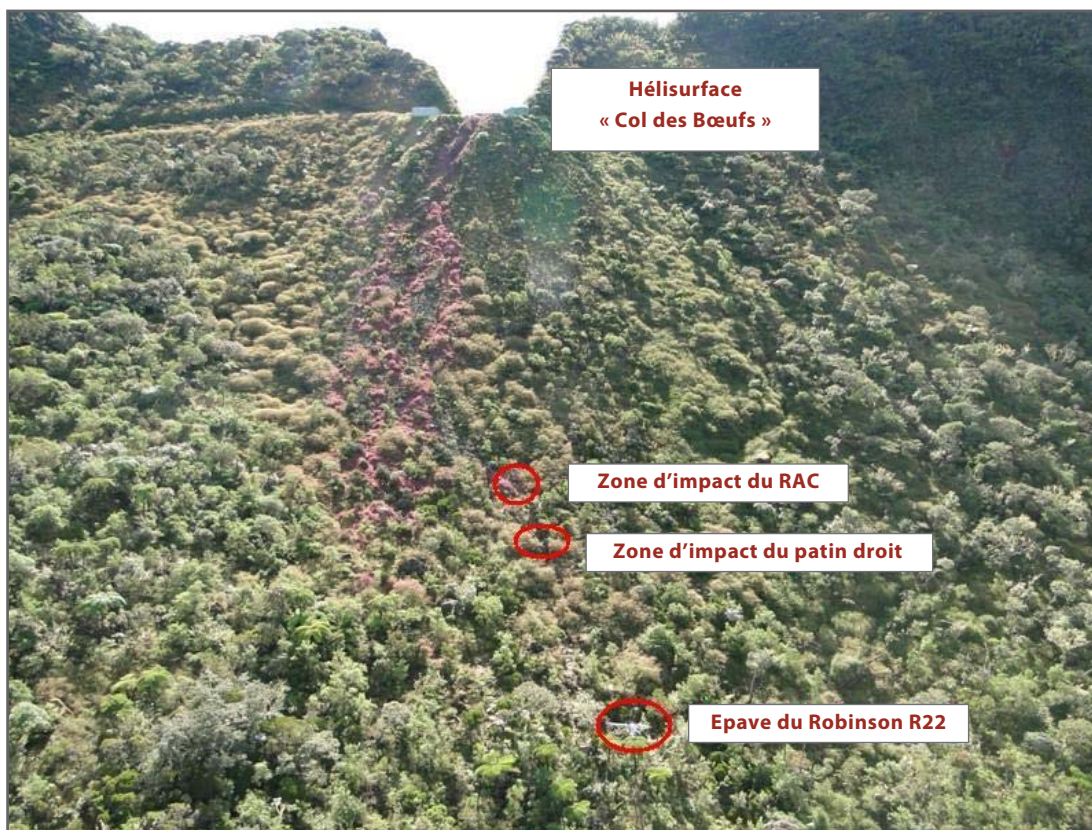
L'examen du site permet de distinguer 3 zones distinctes :

- la zone de toucher de la poutre de queue et du RAC à environ 35 mètres en dessous de l'aire de décollage ;
- une deuxième zone, où l'avant du patin droit de l'hélicoptère est retrouvé planté sous un rocher, de nombreux morceaux de verrière sont à proximité sur la gauche. Le tableau de bord s'est désolidarisé et a été projeté sur la gauche ;
- la zone principale à 53 mètres en dessous de l'air de décollage où se situe l'épave de l'hélicoptère.

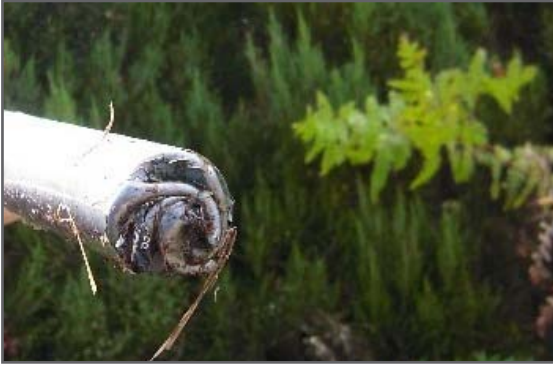
Arbre de Transmission arrière coté BTA

L'extrémité de l'arbre de transmission arrière est rompue en torsion et montre qu'il y avait de la rotation lors du premier impact et du contact de pales du RAC avec le sol. Le « Flex plate » assurant la liaison entre l'arbre de transmission arrière et la roue libre est déformé et enfoncé, ce qui indique qu'il y avait peu de puissance et une faible vitesse de rotation.

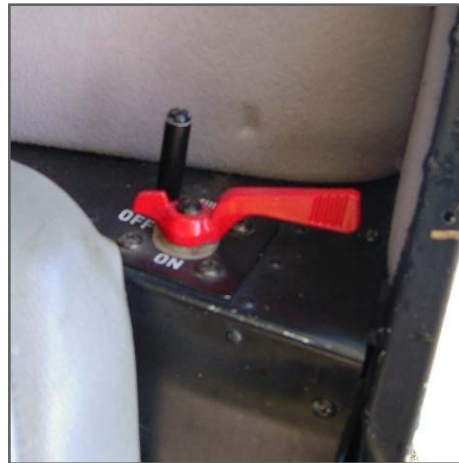
Position du robinet carburant constatée sur l'épave

Le cockpit de l'hélicoptère est détruit. Une forte odeur d'essence se dégage de l'épave. Le robinet d'alimentation en carburant est retrouvé proche de la position fermée.

Le carburateur a été démonté et l'absence de carburant a été relevée. La conduite de carburant entre le filtre à essence et le carburateur a été prélevée, moins d'un millilitre de carburant a été récupéré.

Le robinet carburant peut occuper toutes les positions intermédiaires depuis la position fermée « OFF » jusqu'à la position ouverte « ON ». Une position intermédiaire de ce robinet peut conduire à une diminution significative du débit carburant pouvant entraîner une perte de puissance. Aucun voyant indiquant une fermeture totale ou partielle de ce robinet n'est présent sur le tableau de bord.

- **l'EASA et la FAA rendent obligatoire l'installation d'un robinet carburant avec sélecteur tel que modifié depuis juillet 2007 sur les hélicoptères de type R22 afin d'éviter toute manœuvre intempestive.**

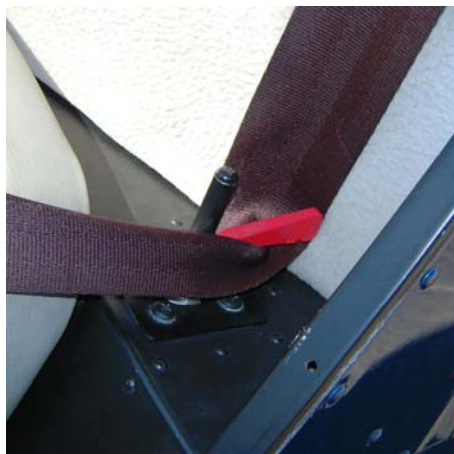
Un test simulant le passage de la ceinture passager sous le robinet a permis de déterminer que lorsque le passager tente de mettre la ceinture, celle-ci est bloquée et que la traction exercée par le passager ne permet pas de manœuvrer le robinet.

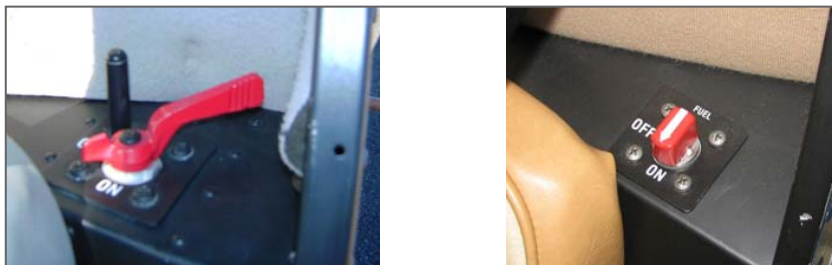
Le fournisseur du robinet de carburant a effectué une modification de forme et de fonctionnalité à la suite de ces 3 événements. Cette modification a consisté à remplacer la poignée par un sélecteur avec un cran de sécurité pour passer de la position « ON » vers « OFF » en plus d'un rappel vers la position « ON ».

Ancien modèle

Nouveau modèle

Note : la société ROBINSON a pris la décision à partir de juillet 2007 d'équiper les nouveaux R22 en sortie d'usine de ce nouveau sélecteur carburant. Toutefois, cette modification n'a pas fait l'objet d'un bulletin de service, ni d'une obligation de remplacement.
