# Rapport

**Incident grave** survenu le **29 juin 2010**  
**à proximité de l'aérodrome de Bâle-Mulhouse (68)**  
entre l'**Airbus A319** immatriculé **HB-JZQ**  
exploité par **easyJet Switzerland**  
et l'**Airbus A319** immatriculé **F-GRHA**  
exploité par **Air France**

**BEA**

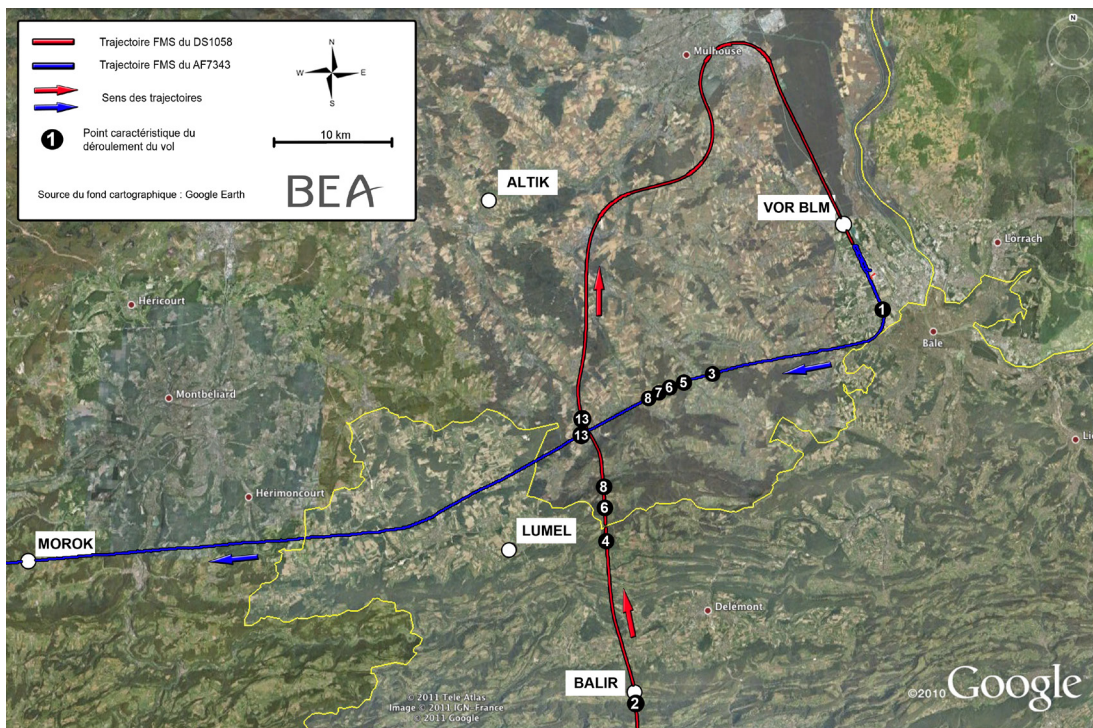
A 17 h 26, l'AF7343 décolle de la piste 15 de Bâle-Mulhouse pour suivre un départ LUMEL 5T à destination de Paris Orly. Le commandant de bord est PNF. A 17 h 27 min 40 **(1)**, le contrôleur d'approche lui demande de monter au FL110. L'équipage collationne et sélectionne le FL110 sur son panneau de commande (FCU)<sup>(3)</sup>.

A 17 h 28 min 46 **(2)**, l'équipage du DS1058 s'annonce à la verticale de BALIR et demande une approche à vue. Le contrôleur lui demande de descendre au FL110, refuse l'approche à vue et lui demande s'il peut rejoindre ALTIK. L'équipage indique qu'il a besoin d'altérer son cap de 10° par la droite pour éviter une cellule orageuse. Le contrôleur l'autorise et lui demande de rappeler lorsqu'il pourra rejoindre directement ALTIK.

A 17 h 30 min 01 **(3)**, l'équipage de l'AF7343 demande l'autorisation de prendre le cap 230° par la gauche pour éviter une cellule orageuse. Le contrôleur l'autorise et lui demande de rappeler lorsqu'il pourra rejoindre directement MOROK.

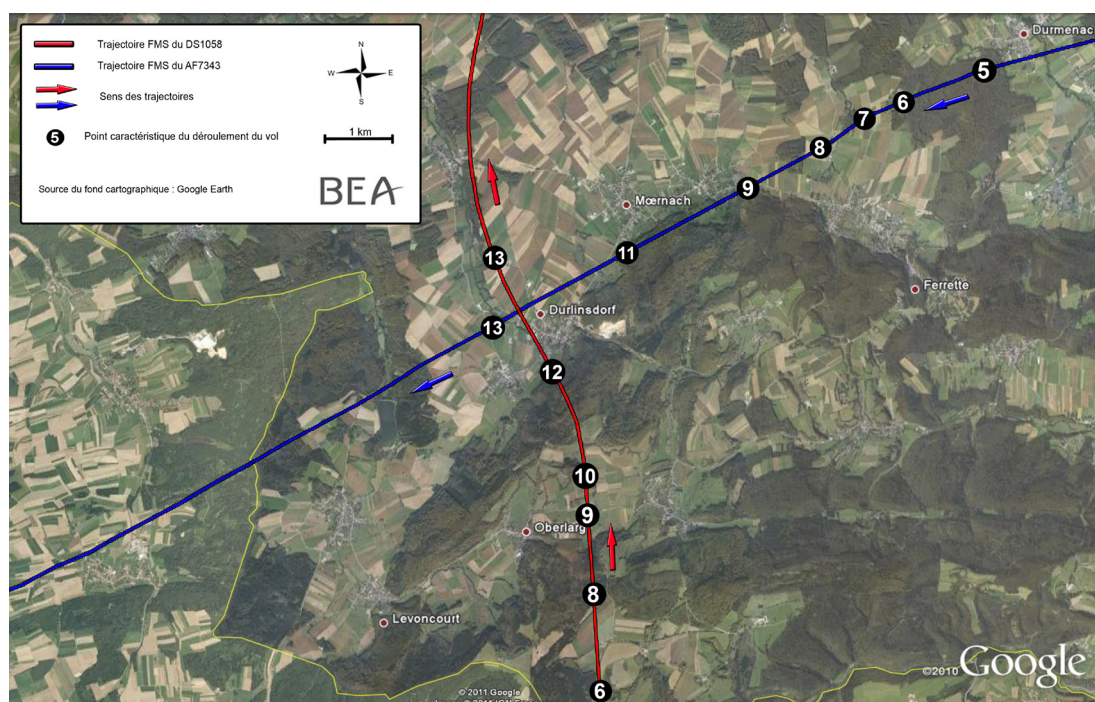
A 17 h 30 min 10 (4), le DS1058 est au FL110. A 17 h 30 min 18 (5), l'AF7343 passe le FL100 en montée. Sa vitesse verticale est supérieure à 3 000 ft/min<sup>(4)</sup>.

Le contrôleur informe l'équipage du DS1058 que l'approche à vue est impossible en raison d'un départ. A 17 h 30 min 27 (6), un avis de trafic réciproque apparaît sur les TCAS de l'AF7343 et du DS1058. A bord de l'AF7343, le PNF annonce « TCAS tu pilotes, FD OFF » ; les deux directeurs de vol (DV) sont désactivés.

A 17 h 30 min 31, le contrôleur demande à l'équipage de l'AF7343, alors à 10 600 ft<sup>(5)</sup>, d'arrêter la montée au FL100 (7). L'équipage collationne en indiquant qu'il descend au FL100. Le pilote automatique (PA) de l'AF7343 est déconnecté à 17 h 30 min 35. Le PF agit à piquer. L'assiette évolue de 4,6° vers 2,1°.

A 17 h 30 min 37 (8), alors que l'AF7343 atteint environ 10 750 ft en montée, un avis de résolution (RA) correctif « *maintain vertical speed, crossing maintain* » se déclenche, invitant l'équipage à maintenir au minimum la vitesse verticale évaluée à 1 500 ft/min. Le PF agit à cabrer ; l'assiette évolue de 2,1° vers 6,7°. Le PNF annonce « TCAS climb » au contrôleur.

Dans le même temps, à bord du DS1058, le RA préventif « *monitor vertical speed* » se déclenche, invitant l'équipage à ne pas monter. Le PF agit brièvement à cabrer tandis que le PA est déconnecté ; l'assiette évolue de 2,8° vers 5,3°. Les DV sont maintenus activés, l'auto-poussee (ATHR) est désengagée et les manettes de poussée sont déplacées vers l'avant. Environ deux secondes après sa première action, le PF agit à piquer ; l'assiette évolue de 5,3° vers - 5,6° et le facteur de charge vertical atteint - 0,19 g.

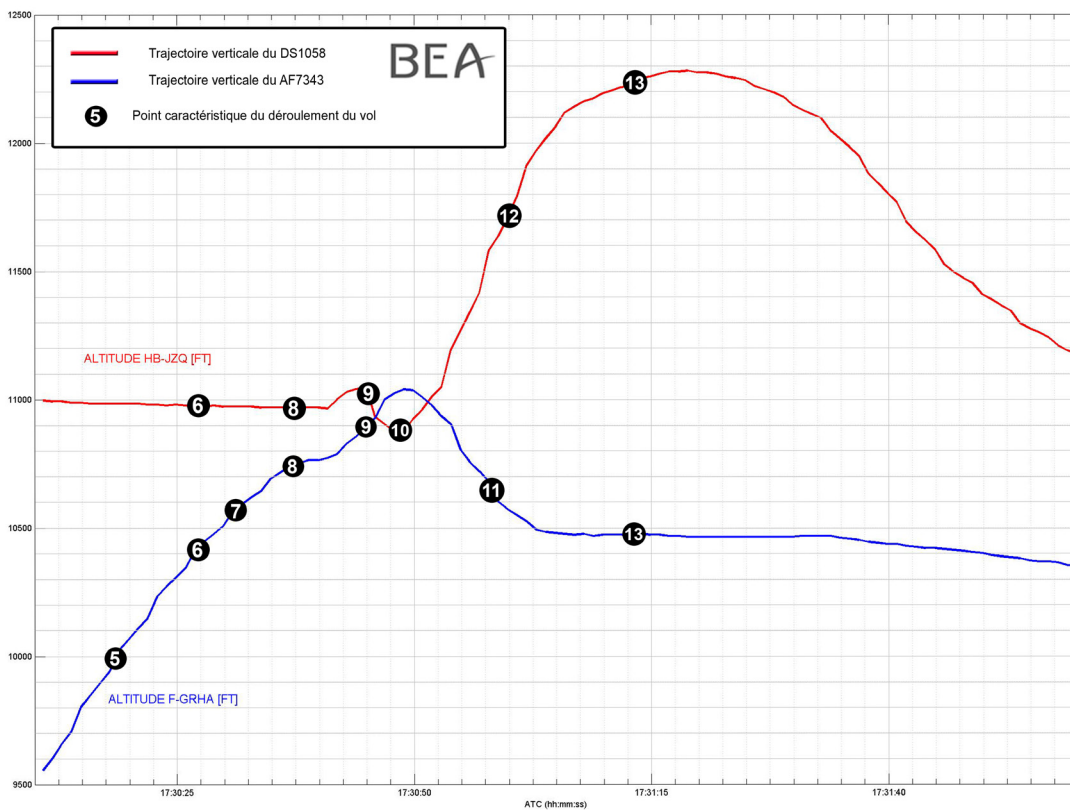
A 17 h 30 min 45 (9), l'altitude du DS1058 atteint un maximum d'environ 11 050 ft. Les manettes de poussée sont déplacées jusqu'au cran IDLE. L'ATHR est désengagée. Un RA correctif « *descend, crossing descend* » est enregistré transitoirement pendant une à deux secondes, puis le RA correctif « *climb climb now* » se déclenche. Le PF agit à cabrer et débute un virage par la gauche avec une inclinaison d'environ 30°. L'assiette augmente de - 5,6° vers 13,8° et le cap diminue de 355° vers 329°. Simultanément, le RA correctif « *descend descend now* » se déclenche à bord de l'AF7343. Le PF agit à piquer ; l'assiette évolue de 6,7° vers - 5,3°.

Trois secondes plus tard (10), l'altitude de l'AF7343 atteint 11 040 ft. Le PNF annonce « TCAS descend » au contrôleur. A bord du DS1058, tandis que l'altitude atteint un minimum d'environ 10 870 ft, le RA correctif « *increase climb* » se déclenche, invitant l'équipage à prendre une vitesse verticale d'environ 2 500 ft/min. Les manettes de poussée sont avancées dans le cran TOGA. Le facteur de charge vertical atteint 2,04 g. Le PNF annonce le déclenchement d'une résolution TCAS au contrôleur.

A 17 h 30 min 58 (11) puis 17 h 31 min (12), le RA correctif « *adjust vertical speed* » se déclenche respectivement à bord de l'AF7343 puis du DS1058.

La séparation oblique minimale au cours de la séquence est enregistrée à 17 h 31 min 08 et correspond à une séparation de 0,29 NM dans le plan horizontal et 1 760 ft dans le plan vertical. A 17 h 31 min 13 (13), les messages « *clear of conflict* » se déclenchent à bord des deux avions. L'altitude de l'AF7343 est d'environ 10 480 ft. Quatre secondes plus tard, l'altitude du DS1058 atteint un maximum d'environ 12 280 ft.

Lors de l'incident, l'AF7343 en départ standard LUMEL et le DS1058 en arrivée par BALIR se sont trouvés au même niveau pour la seconde fois à une distance horizontale de 2,2 NM, soit un temps de vol d'environ seize secondes avec une vitesse de rapprochement d'environ 500 kt.

Les consignes opérationnelles en cas de contrôle aux procédures indiquaient que : « *le départ vers LUMEL est séparé de tous les secteurs d'attente SAUF BALIR* ». Il y a donc eu perte de séparation.

Le risque de collision en vol se caractérise par le double déclenchement du TCAS et celui du STCA.

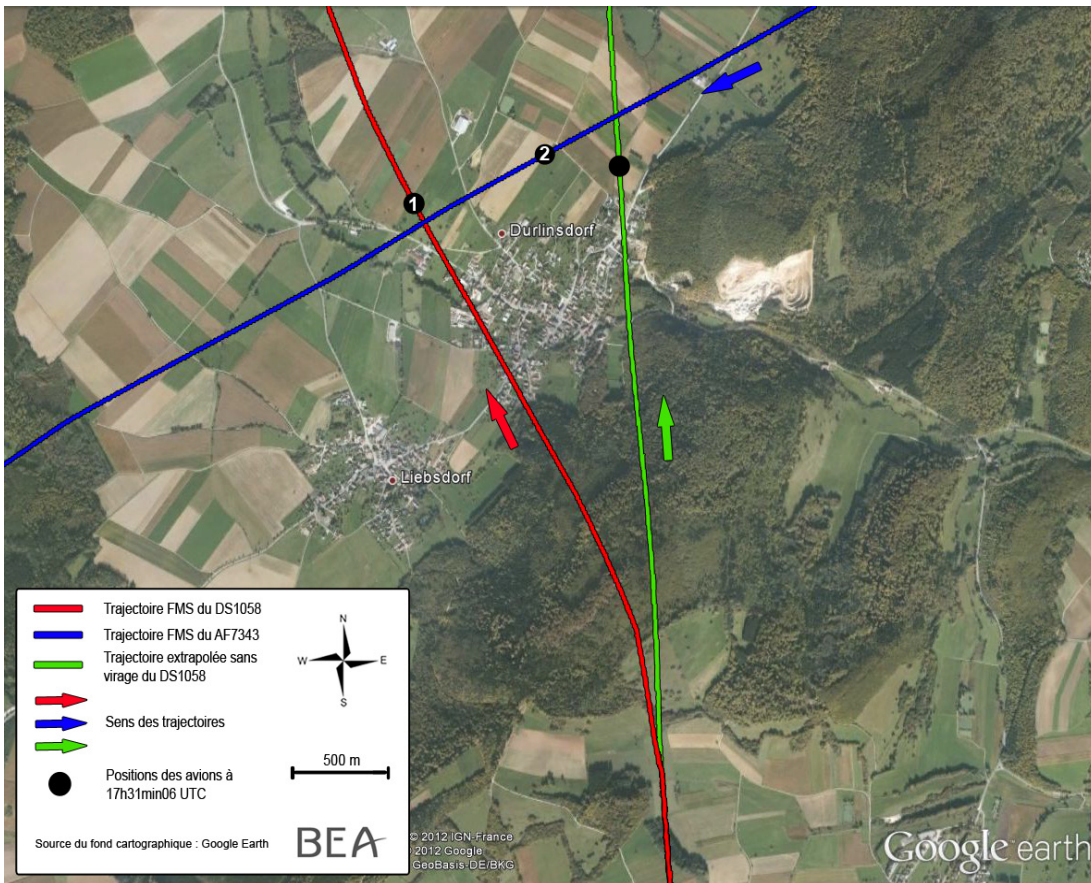
L'analyse des trajectoires montre que le virage entrepris par le pilote du DS1058 a fait passer son avion devant AF7343 et non derrière comme cela aurait été le cas s'il avait conservé une trajectoire rectiligne.

Ce schéma représente la position des avions deux secondes avant la séparation oblique minimale. Au moment de la séparation, soit deux secondes plus tard, la distance entre les points 1 et 2 est inférieure. En virant à gauche, le DS1058 n'a donc pas augmenté la séparation avec l'AF7343.
