Rapport

Accident survenu le **14 juillet 2010**
sur l'**aérodrome de Carpentras (84)**
à l'avion **DR400-160**
immatriculé **F-GGHY**

Bureau d'Enquêtes et d'Analyses
pour la sécurité de l'aviation civile

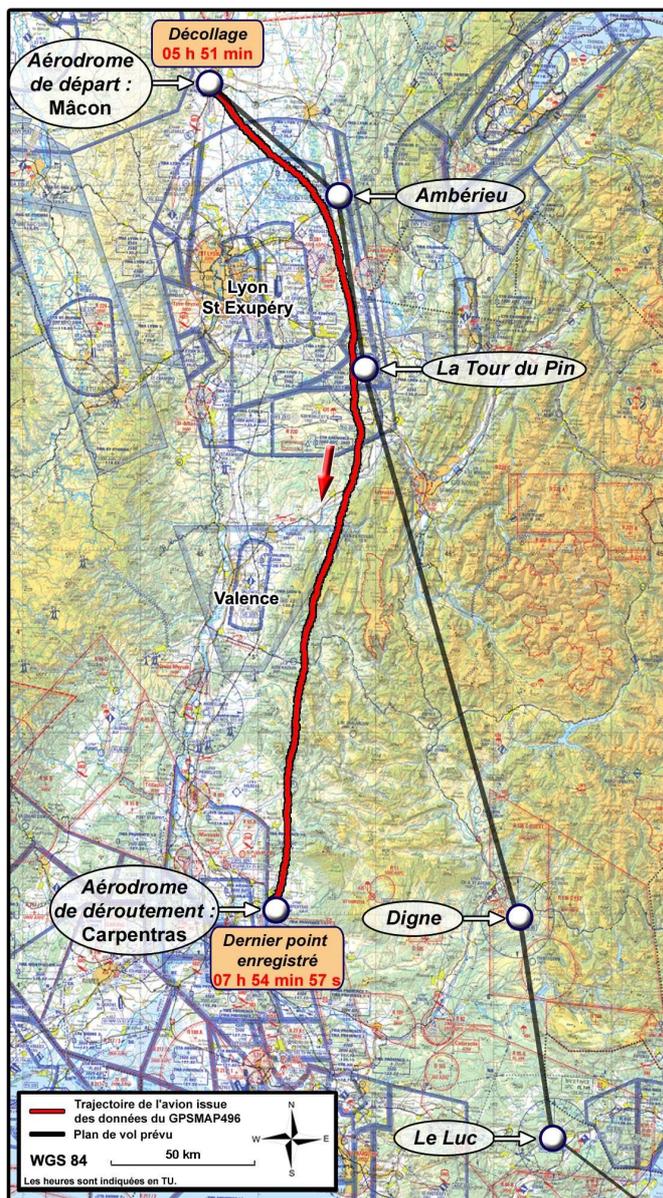
Trajectoire de l'avion

Lors de l'arrivée sur Carpentras, le pilote s'intègre en vent arrière pour la piste 31, puis survole la piste 31 à une hauteur d'environ 600 ft. Il effectue un circuit d'aérodrome, se présente en finale pour la piste 31 puis remet les gaz. Il effectue un second circuit, se représente en finale pour la piste 31. Lors de cette deuxième tentative d'atterrissage, un témoin au sol voit l'avion rebondir, prendre une assiette à piquer puis une forte assiette à cabrer lors d'une remise de gaz. L'avion à une vingtaine de mètres du sol part ensuite en virage à gauche, heurte un arbre situé sur la gauche de la piste, puis le sol.

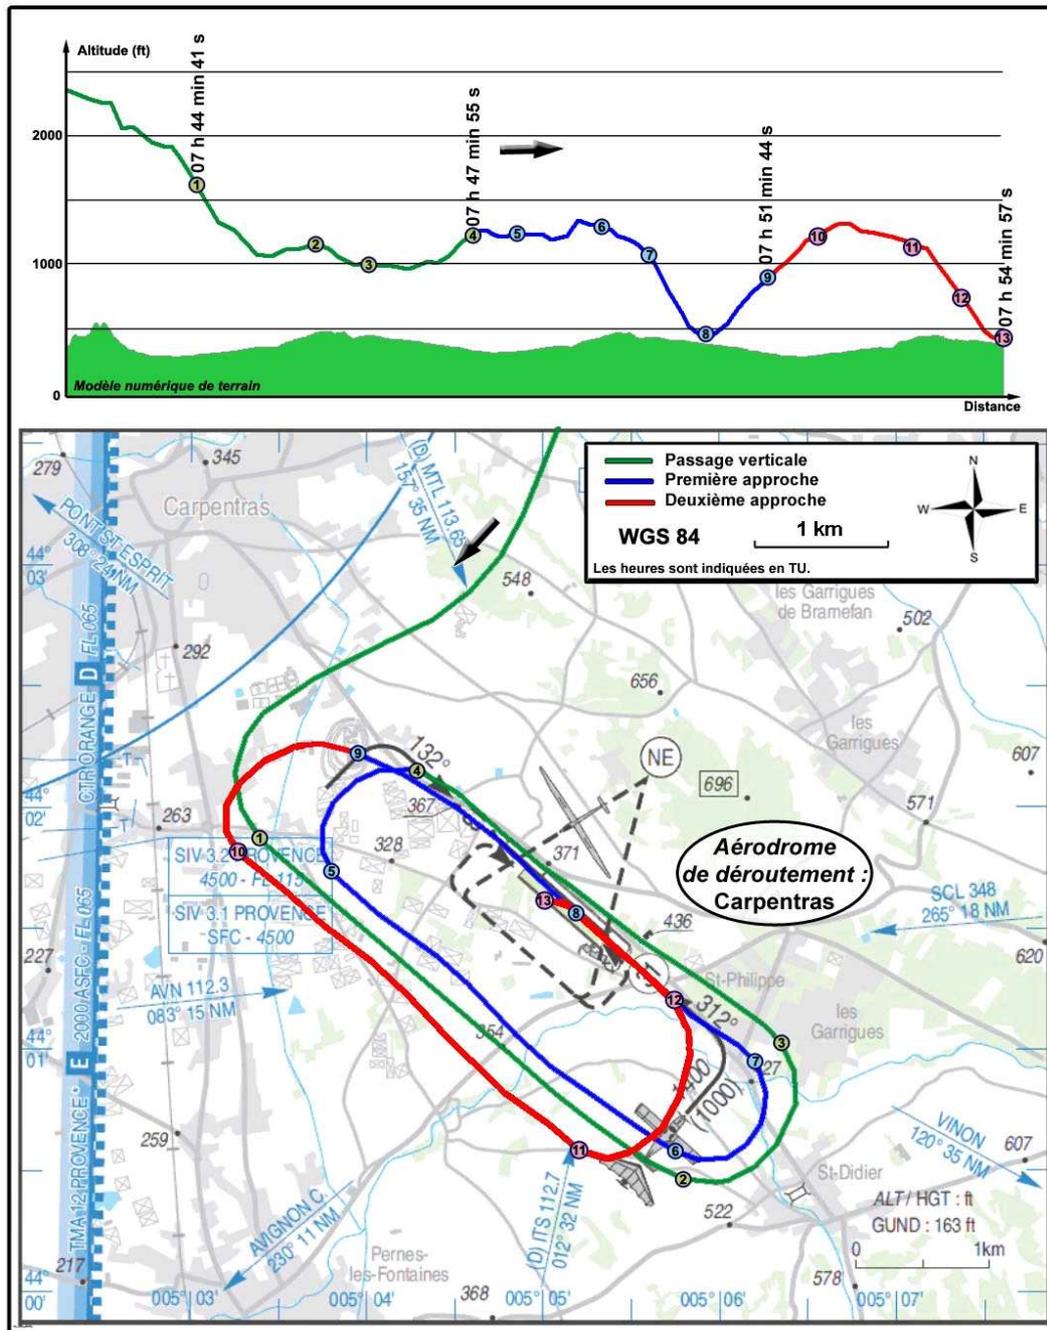
Profil vertical du vol et trajectoire lors de l'arrivée à Carpentras

La mise en descente s'effectue en début d'étape de base (2). A l'issue du dernier virage (3) la trajectoire est décalée à droite de l'axe de piste (overshoot). La descente est stoppée à une hauteur d'environ 600 ft. Le survol de la piste s'effectue à cette hauteur.

La mise en descente s'effectue en début d'étape de base (6) puis le taux de descente augmente à l'issue du dernier virage (7) : le taux de descente moyen lors de la finale est d'environ 900 ft/min ; la vitesse moyenne est de 88 kt lors de la finale. Le pilote remet les gaz à faible hauteur alors qu'il est positionné au premier tiers de la piste (8).

La mise en descente s'effectue en début d'étape de base (11) puis le taux de descente reste constant à 750 ft/min jusqu'à l'approche du sol. La vitesse moyenne lors de la finale est de 71 kt. La trajectoire se situe à l'intérieur des deux approches précédentes et la branche finale est ainsi nettement raccourcie par rapport aux deux branches précédentes.

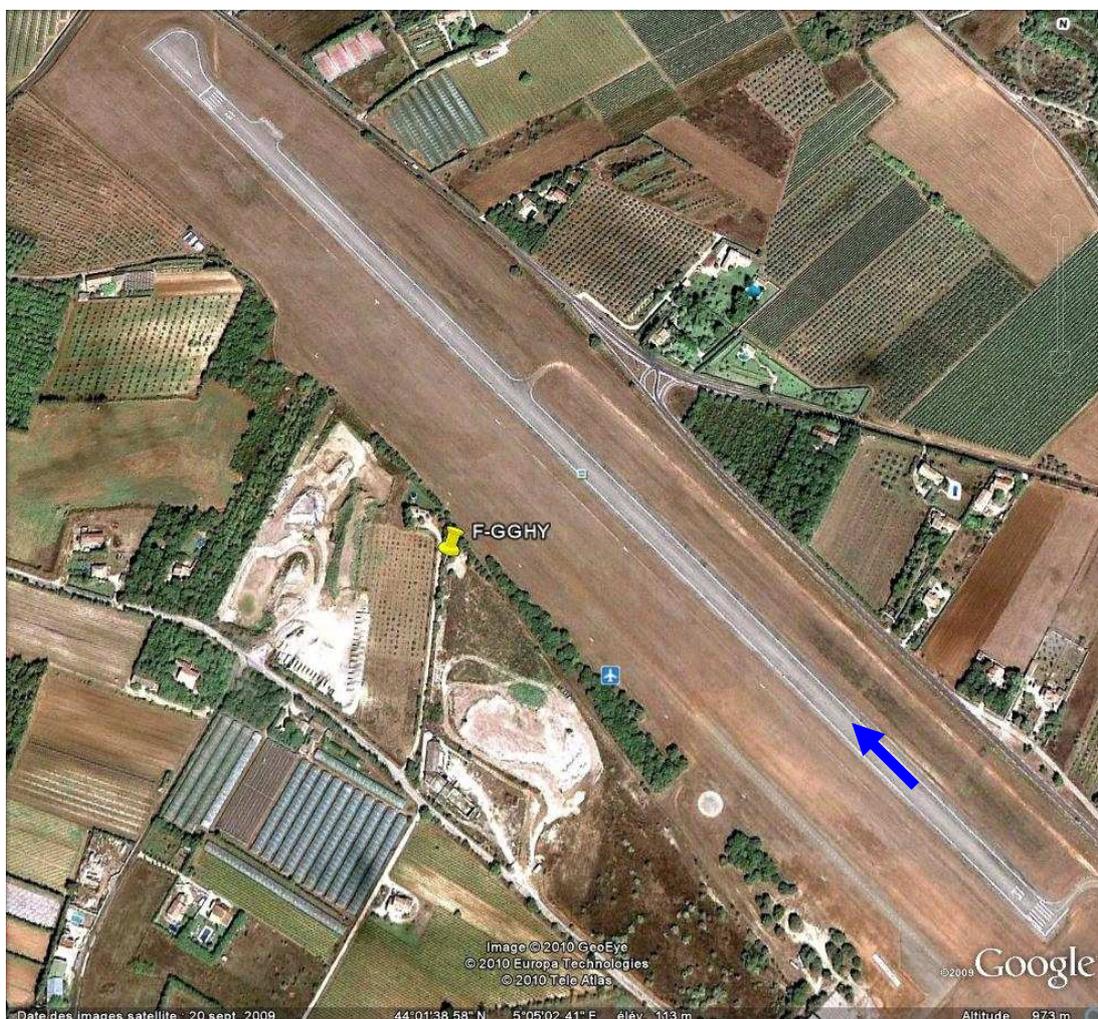
La zone de l'accident est un chemin d'accès à une résidence privée, en dehors de l'enceinte de l'aérodrome. L'épave est située à la hauteur de la mi-piste, à environ 150 mètres à gauche de l'axe de la piste 31. Des branches d'un arbre situé à quelques mètres de l'épave ont été sectionnées.

L'avion est totalement détruit. Environ 60 litres de carburant ont été retrouvés dans le réservoir arrière. Les deux réservoirs d'ailes ont été éventrés par le choc.

Les deux pales d'hélice ont été désolidarisées lors de l'impact avec le sol. Elles présentent des signes de puissance.

Les volets sont retrouvés en position décollage (1^{er} cran).

La continuité des commandes a pu être vérifiée. L'examen de l'épave n'a permis de déterminer ni la position du compensateur de profondeur ni la position de la commande du réchauffage du carburateur.
