## Tentative de décollage sur la piste enneigée d'un altiport, collision avec des arbres

Avion	Immatriculation	Exploitant
Robin DR400-180	F-HCIM	Club
Date <sup>1</sup> et heure <sup>2</sup>	Lieu	Conséquences
Mercredi 27 octobre 2010 à 14 h 30	Aéroport de Courchevel (73)	Avion détruit Pilote et passager décédés

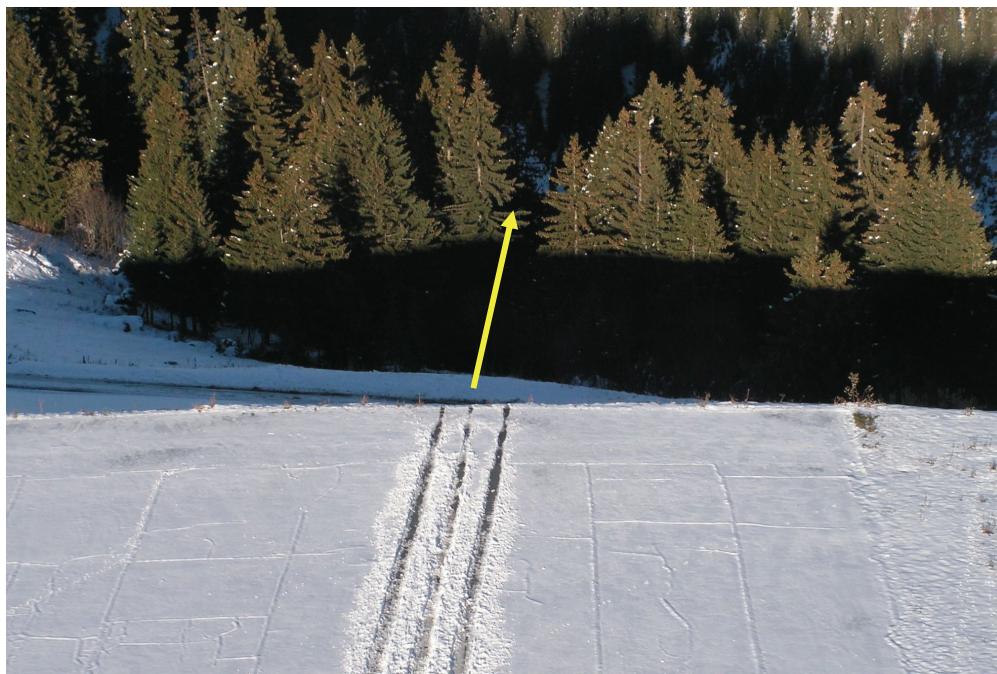
Les traces rectilignes des trois roues sont visibles jusqu'à l'extrême de la piste :

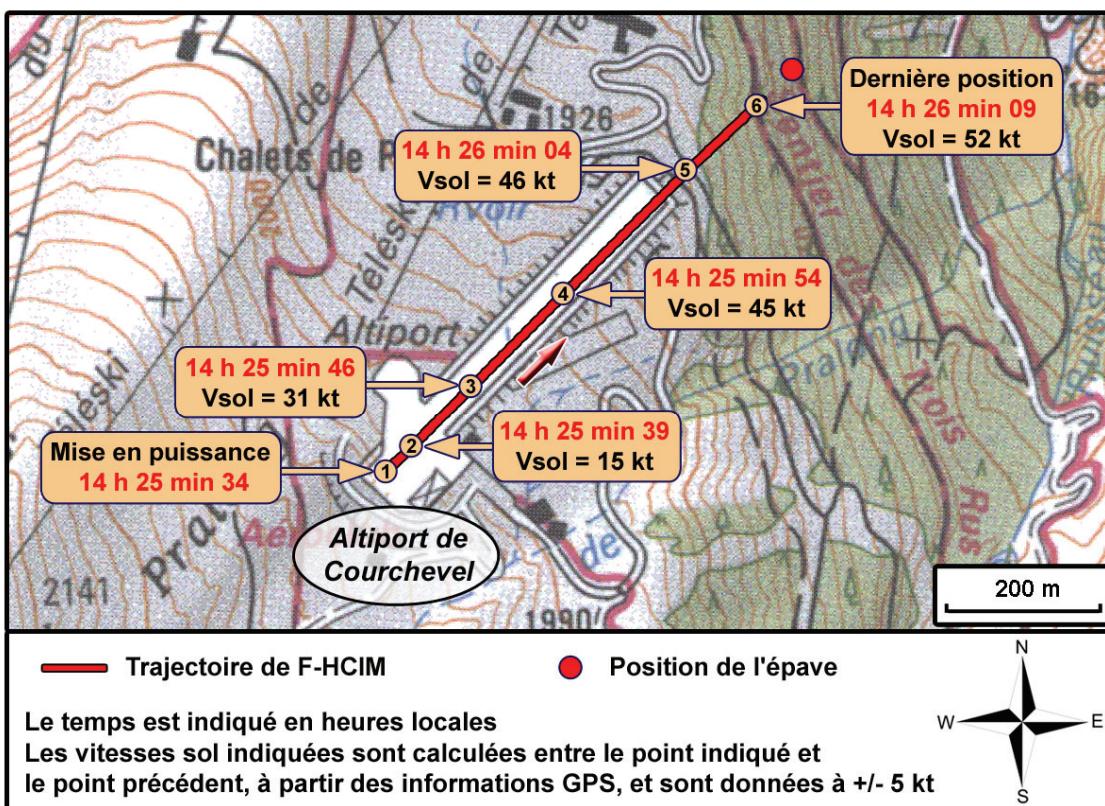
L'exploitation des données du GPS de la pilote montre que la vitesse atteinte au point n° 5 ne permettait pas à l'avion de décoller.
