# Rapport

Accident survenu le **13 août 2010**  
sur l' **aérodrome de Paris Le Bourget (93)**  
à l' **avion Dassault Aviation Mystère Falcon 50**  
immatriculé **F-HAIR**  
exploité par **Natixis Lease SA**

**BEA**

Bureau d'Enquêtes et d'Analyses  
pour la sécurité de l'aviation civile

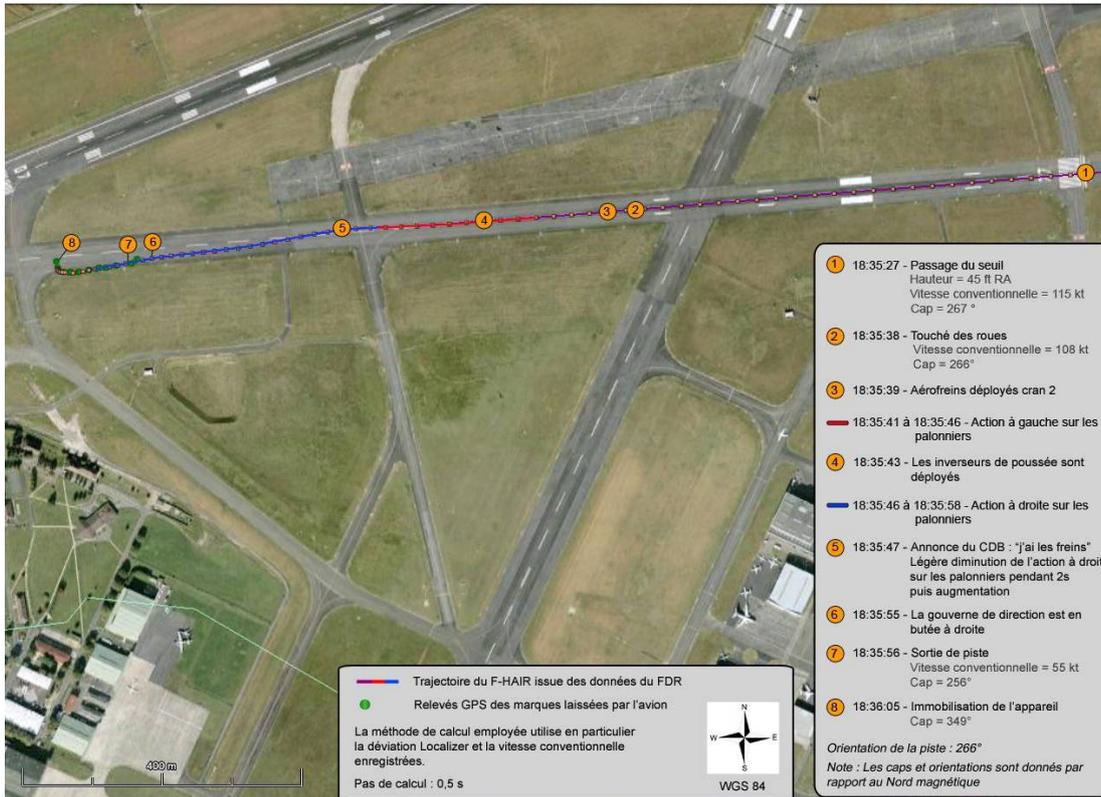
Figure 1

A 18 h 35 min 56, l'avion sort de piste par la gauche au cap 256° à une vitesse conventionnelle de 55 kt puis y pénètre à nouveau.

A 18 h 36 min 04, l'inverseur de poussée est rétracté une seconde avant l'immobilisation de l'avion au cap 349°.

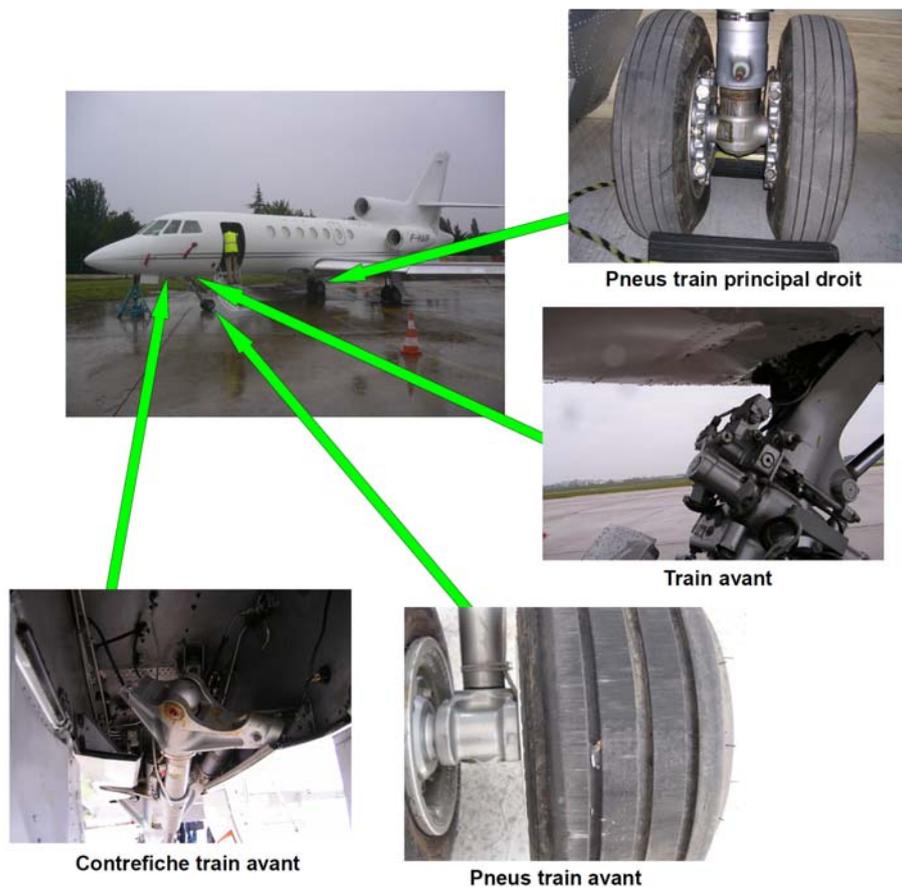
Figure 2

Le train avant et trois cadres du fuselage sont endommagés. L'examen de l'avion a permis les constatations suivantes :

- effacement vers l'arrière du train avant sous le fuselage entraînant un endommagement de la structure avec enfoncement du cadre 7 par le boîtier de recopie fixé sur le train ;
- zone déformée autour des deux articulations de contrefiche avec attache de vérin cassée et perforation entre les cadres 3 et 4 sur les deux poutres de train avant ;
- présence de criques et de déformations entre les cadres 7 et 9 sur les parties inférieures du fuselage ;
- traces de dérapage sur les deux pneus du train avant avec crevaison du pneu gauche ;
- bande de roulement légèrement endommagée sur les quatre pneus du train principal avec traces de dérapage sur le pneu intérieur droit et d'usure plus prononcée sur le pneu extérieur droit.

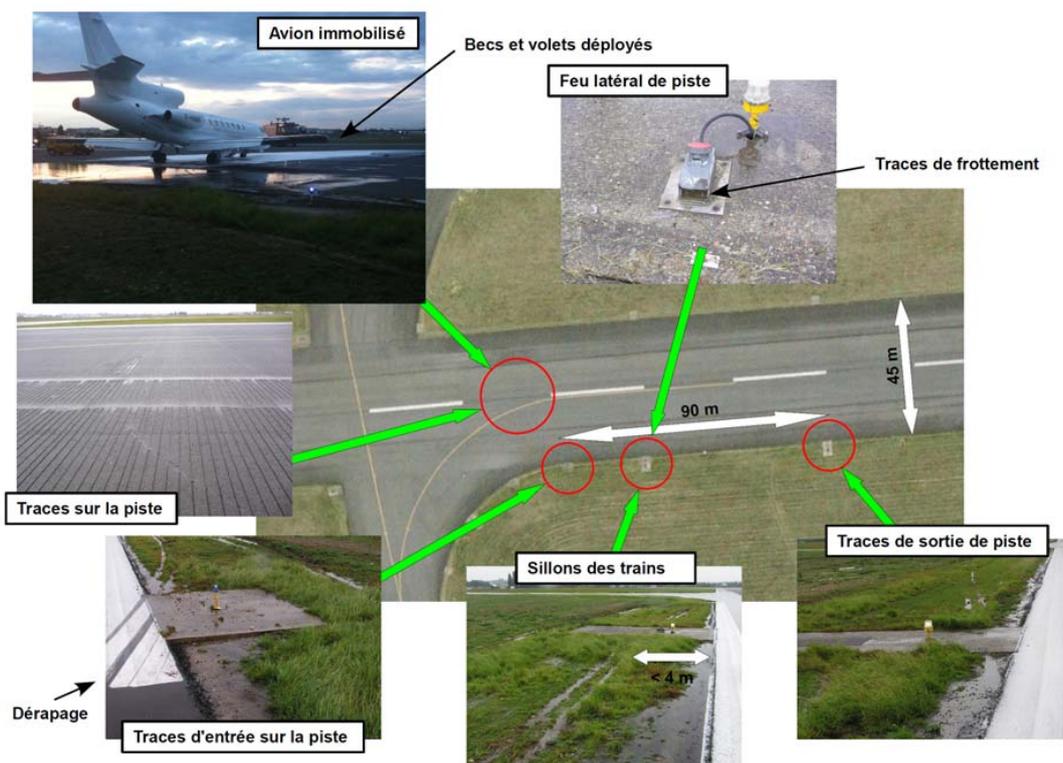
Figure 6

Les traces de gomme des pneus du train principal et de sillon du train avant sur la piste montrent que l'avion s'immobilise à 90 degrés de l'axe de piste à environ 250 mètres de son extrémité.

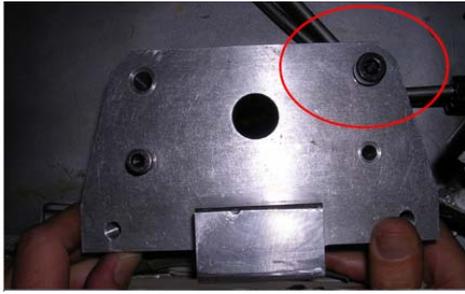
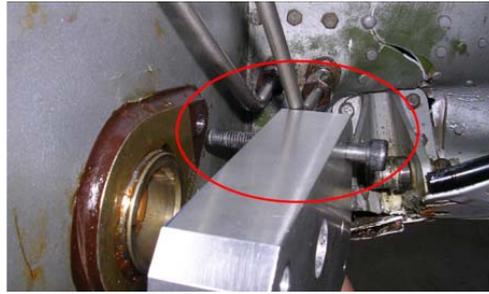
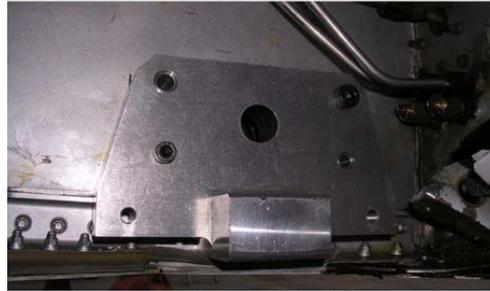
Figure 7

L'usineur spécialiste qui fait le réalésage dispose d'un guide qui assure la fixation et le positionnement correct de l'outillage de coupe. La déconnexion des deux conduites du système de freinage secours est nécessaire pour laisser l'espace suffisant au montage de ce guide de réalésage (voir figure 7).

Essai de montage du guide avec les conduites hydrauliques de freinage en secours connectées

Essai de montage du guide avec les conduites hydrauliques de freinage en secours déconnectées

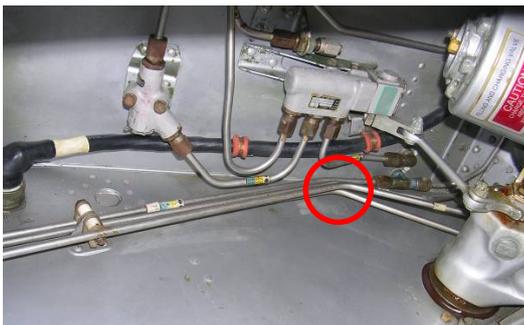
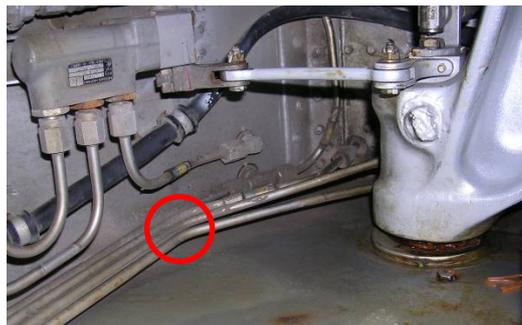
Figure 8

Une fois le réalésage effectué, et le guide retiré, chaque conduite peut être montée indifféremment sur les deux positions. Cependant une certaine résistance est ressentie lors de la connexion de la conduite hydraulique d'alimentation du freinage secours gauche sur la position qui correspond à la ligne d'alimentation du freinage secours droit.

Un examen visuel ne garantit pas de détecter facilement l'inversion de la connexion.

Montage inversé

Montage correct
