## RAPPORT

### Accident survenu le 12 septembre 2010 à l'avion immatriculé F-BSKC

**Aéronef :** avion SOCATA MS 893 A « Rallye Commodore », moteur Lycoming O-360-A3A.

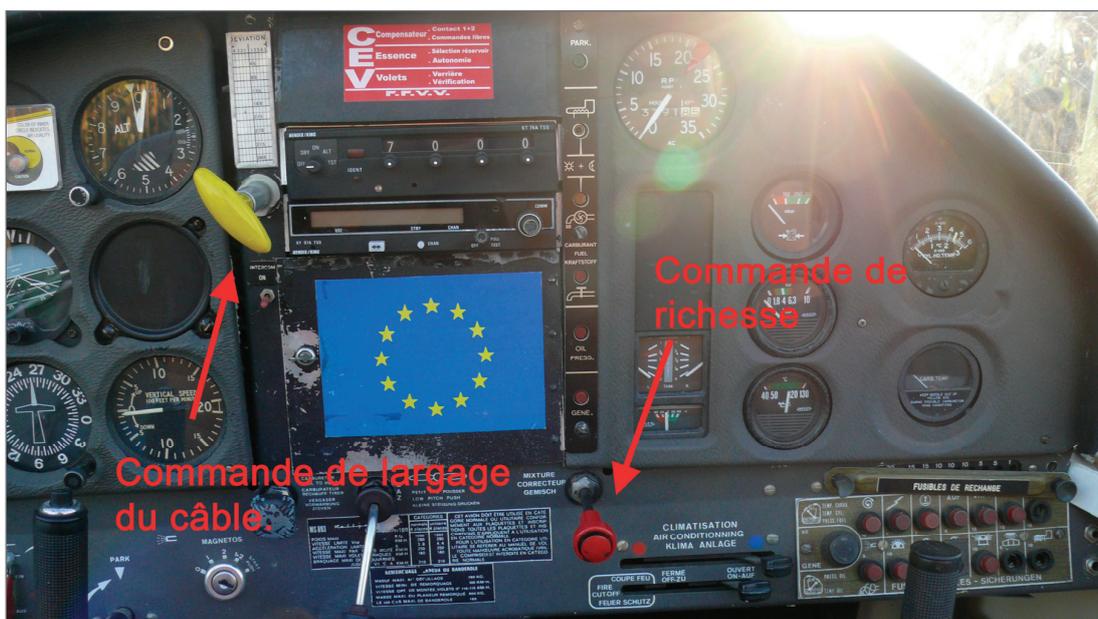
Les pilotes du club venus le secourir constatent que le câble de remorquage est encore attaché à l'avion et que la commande de largage fonctionne correctement. Les volets et becs sont rentrés, la commande de richesse est tirée. Aucune fuite ni odeur d'essence n'est remarquée.

Le pilote se souvient qu'il a actionné une commande au moment de larguer le câble. La perte de puissance est survenue immédiatement après. Pour tenter de redémarrer le moteur, il pense qu'il a sélectionné l'autre réservoir. La pompe électrique à carburant était en fonctionnement depuis le début de la descente. Après l'atterrissage, le pilote a placé le contact des magnétos et celui de la batterie sur OFF. Il ne se souvient pas s'il a actionné la commande de richesse après l'atterrissage d'urgence.

La commande de largage du câble et celle de réglage de la richesse sont de forme, de couleur et de manipulation différentes. Elles sont distantes d'environ 30 centimètres.
