RAPPORT

Incident survenu le 21 avril 2010 à l'avion immatriculé F-GEKY

Événement :	panne d'essence lors d'un remorquage de planeur, atterrissage en campagne.
Causes identifiées :	vérifications insuffisantes avant la mise en route et lors du vol.
Facteur contributif :	choix erroné d'un réservoir de carburant lors de l'avitaillement.

Aéronef : avion Robin DR 400-180 R « Remorqueur ».

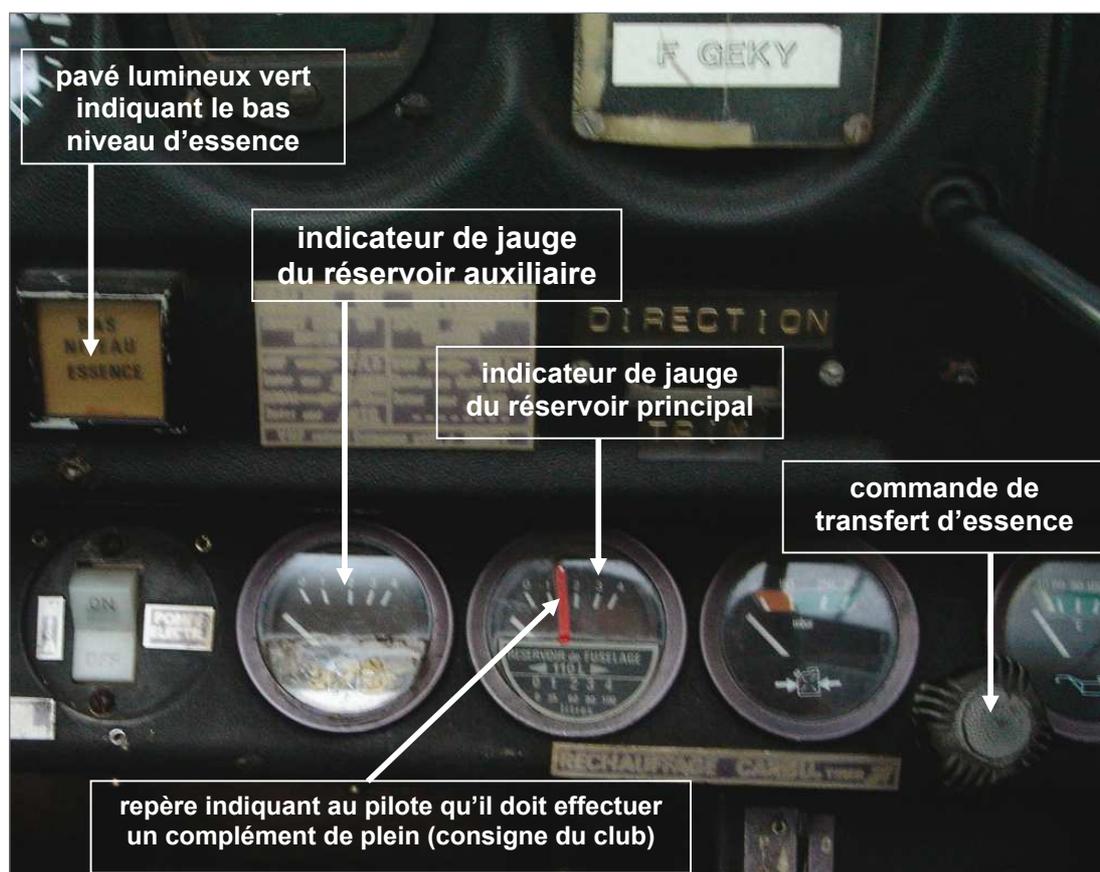
Le pilote du remorqueur précise que le jour de l'accident, il était le seul instructeur présent au club pour gérer le départ des planeurs et le remorquage. C'est avec un certain empressement qu'il est monté dans l'avion et a mis les contacts. Il a constaté, en regardant les indicateurs de jauge, qu'un réservoir était plein et que l'autre était vide. Il a mis en route sans avoir l'attention attirée par les deux témoins lumineux de bas niveau d'essence du réservoir principal se trouvant sur le tableau de bord. L'un, rouge, situé sur le bandeau supérieur du tableau de bord face à lui, l'autre, vert, constitué d'un pavé carré situé à gauche des jaugeurs (voir photographie ci-après). Dans sa hâte, il n'a pas utilisé la « check-list » présente à bord.

vue partielle du tableau de bord

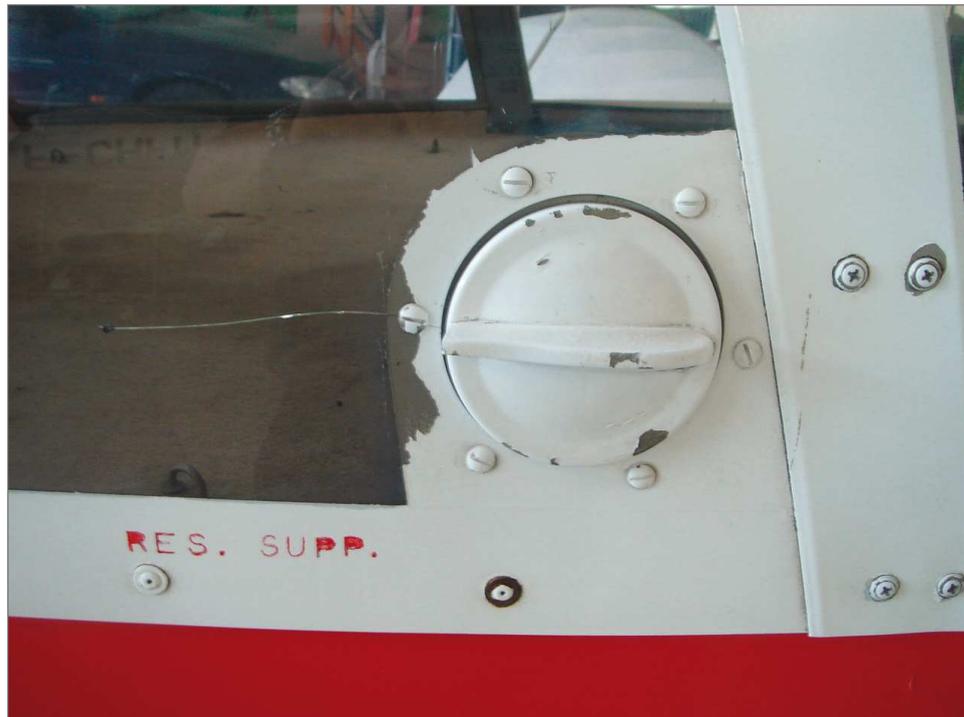
Quelques jours avant, lors de son précédent vol, l'avion avait été ramené de Grenoble Le Versoud (36) à Challes-les-Eaux par un autre pilote. A son arrivée, celui-ci avait rempli le réservoir auxiliaire pensant remplir le réservoir principal. Ce pilote a une expérience importante du Jodel D 140 sur lequel le bouchon du réservoir principal se trouve à droite du fuselage alors que c'est l'inverse sur le DR 400. Il avait précisé la quantité d'essence ajoutée sur le carnet de route.

bouchon du réservoir auxiliaire coté droit du fuselage
