Rapport

Incident survenu le **29 septembre 2010**
sur la **commune du Puy-Sainte-Réparate (13)**
à l'**avion TB10 Tobago**
immatriculé **F-GGNG**
exploité par l'**Armée de l'Air**

Bureau d'Enquêtes et d'Analyses
pour la sécurité de l'aviation civile

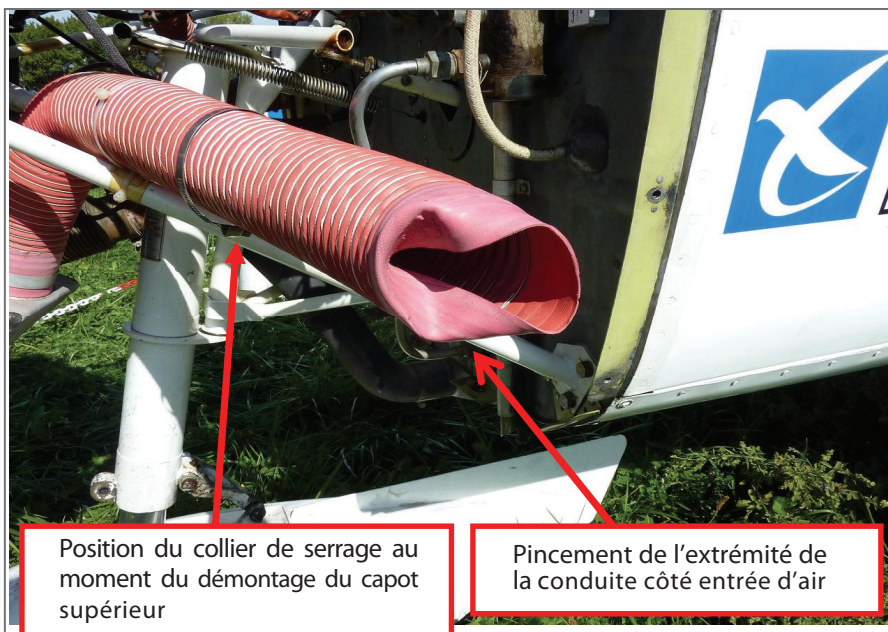
- une désolidarisation de la conduite reliant la prise d'air du capot au carburateur;
- un glissement du collier de serrage le long de la conduite vers le carburateur;
- un pincement de l'ouverture de la conduite côté entrée d'air (voir photo ci-dessous).

La conduite d'air frais de carburation non serrée s'est désaccouplée sous l'effet de la dépression due à la carburation. Son extrémité s'est déformée par pincement de la matière souple, ce qui a provoqué son occlusion partielle, voire complète. Compte tenu de la position du capteur, l'indication de pression à l'admission de 20,7 puis 19 pouces était logique mais ne correspondait pas à la réalité.

Le désaccouplement de la conduite d'air frais résulte de l'absence de serrage d'un collier sur son manchon côté capot. Cette absence est due à un oubli du mécanicien en fin de visite calendaire de 50 heures.

Cet incident est dû à l'oubli par le mécanicien de serrer le collier de la conduite d'air frais de carburation. L'anomalie a provoqué le démanchement et l'occlusion partielle ou totale de la conduite ainsi qu'une perte de puissance du moteur.

L'interruption d'une tâche de maintenance est une source connue d'erreur ou d'oubli. Elle intervient généralement lors d'un passage de consigne ou du fait d'une sollicitation extérieure. Une attention particulière est recommandée dans ce type de situation.
