Feu en cabine en croisière

Aéronef	Boeing 777-228ER immatriculé F-GSPK
Date et heure	8 décembre 2010 à 6 h 10 ⁽¹⁾
Exploitant	Air France
Lieu	En croisière au-dessus de l'océan Atlantique, au FL 380
Nature du vol	Transport public international régulier de passagers
Personnes à bord	Commandant de bord (PF) ; copilote (PNF) ; 219 passagers
Conséquences et dommages	Siège passager endommagé

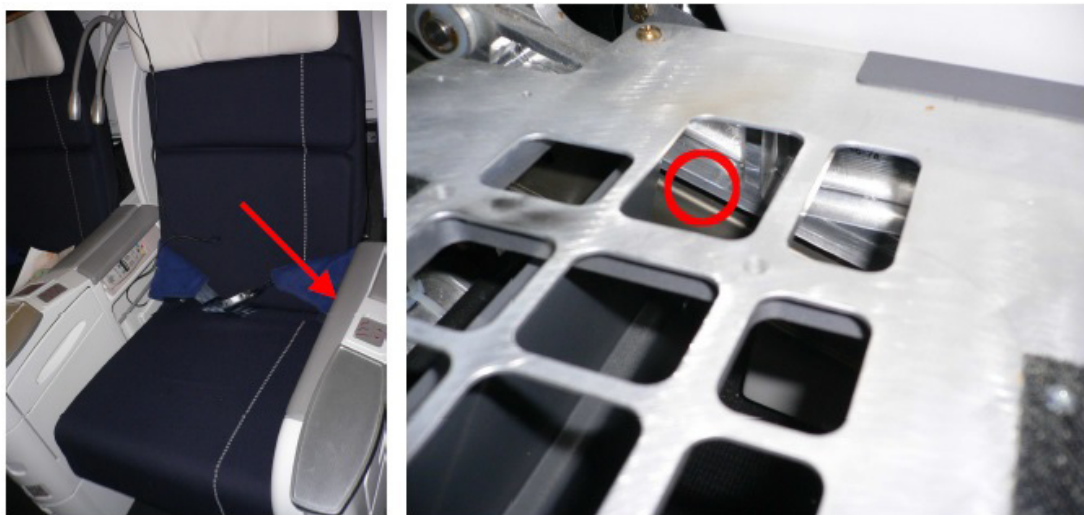
Au sol, lors du démontage du siège, une batterie d'appoint externe issue d'un appareil électronique d'un passager a été retrouvée fortement endommagée dans la structure du siège. Elle présentait des traces de feu. Cette batterie, de type Lithium - Polymère (Li-Po), a une capacité de 1 Ah et délivre 5 V et 500 mA. Elle est destinée à étendre la capacité d'équipements électroniques tels que téléphones mobiles, tablettes, lecteurs audio, etc.

La batterie a été écrasée dans la glissière repérée sur la photo ci-après. Il est possible qu'elle ait glissé sous l'habillage du siège, derrière l'accoudoir ou sur le côté du siège.

Siège identique à celui de l'incident

Un examen aux rayons X a mis en évidence la disparition des éléments actifs de la batterie ainsi qu'une destruction des circuits électroniques de contrôle. L'écrasement de la batterie dans le mécanisme du siège a probablement provoqué un court circuit, conduisant à une élévation de la température interne. La mise à l'air libre des électrodes lithium a provoqué un feu, l'oxygène alimentant la combustion.

Le feu en cabine est dû à l'écrasement d'une batterie au lithium tombée dans un mécanisme de siège. L'écrasement a engendré un court-circuit interne et un échauffement qui a provoqué le feu.

- **que l'AESA évalue les risques associés au feu de batteries contenues dans les appareils électroniques portables transportés en cabine par les passagers et l'équipage et propose des procédures appropriées en cas de feu sur ce type d'équipements. [Recommandation FRAN-2014-004].**
