Pannes multiples liées à une anomalie électrique

Aéronef	Airbus 320-211, moteurs CFM56-5-A1 immatriculé F-GHQH
Date et heure	19 janvier 2010 à 11 h 10 ⁽¹⁾
Exploitant	Air France
Lieu	En montée vers le FL 150
Nature du vol	Transport public régulier de passagers
Personnes à bord :	2 PNT + 4 PNC + 108 passagers
Conséquences et dommages	Contacts d'un harnais électrique charbonnés

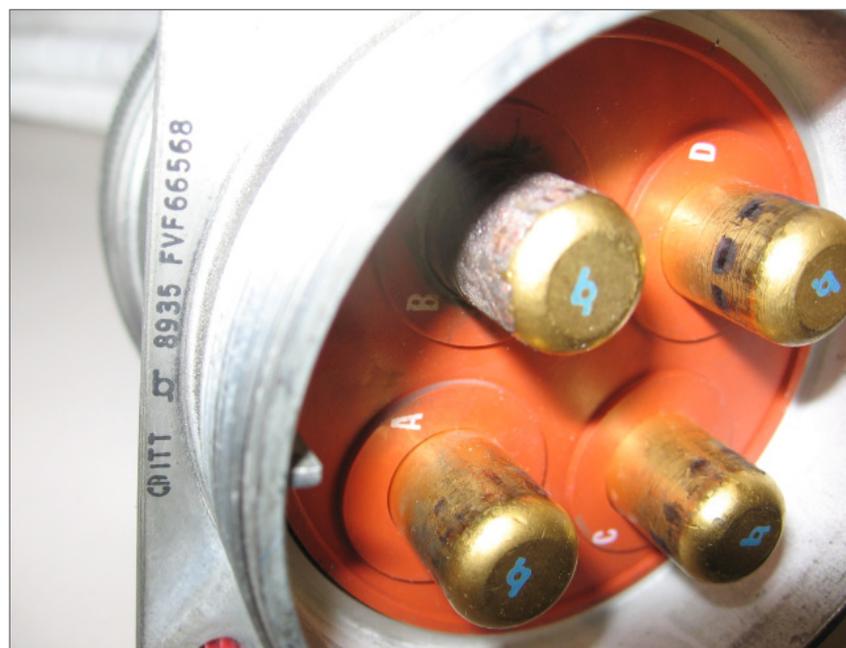
L'examen du connecteur du harnais électrique a révélé que la phase B, notamment, avait subi une corrosion de contact qui a altéré la surface conductrice et ainsi augmenté la résistance localement.

Un point chaud a été créé et a endommagé le connecteur. Compte tenu des traces observées sur les autres phases, il est vraisemblable qu'un serrage insuffisant des deux parties du connecteur soit à l'origine de cette corrosion de contact.

Dans le cas du charbonnage de la phase B du connecteur, les seuils ne sont jamais atteints. Ainsi tous les systèmes alimentés par l'AC BUS 1⁽³⁾ subissent des coupures temporaires d'alimentation. Leur surveillance interne les considère défaillant et transmet cette information au FWC qui génère les alarmes associées à l'équipage.

L'inspection visuelle nécessaire à la vérification du serrage du connecteur du harnais est difficile en exploitation normale. Une tâche de maintenance applicable lors des déposes / reposes de moteur pourrait être créée afin de vérifier le serrage approprié des connecteurs.

A terme, le remplacement de tous les connecteurs de harnais IDG / moteur sur lesquels cet endommagement est possible serait souhaitable.
