Rapport

Incident grave survenu le **11 janvier 2010**
sur l'**aérodrome de Lagos (Nigeria)**
au **Boeing 777-300ER**
immatriculé **F-GSQI**
exploité par **Air France**

BEA

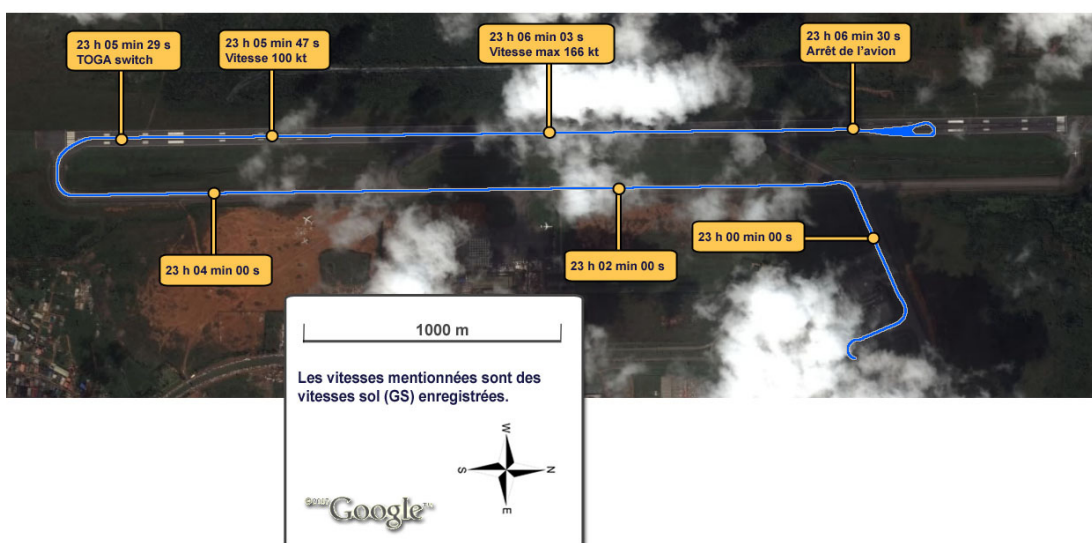
A 23 h 05 min 58, le copilote annonce « rotation ». L'avion a alors parcouru environ 1 500 mètres. Deux secondes après, le commandant de bord annonce « arrêt décollage ». La CAS enregistrée sur le FDR est alors de 155 kt. La vitesse maximale de 164 kt est enregistrée 3 secondes après.

Le freinage automatique de l'avion se déclenche⁽³⁾ et l'avion s'immobilise à environ 900 mètres de l'extrémité de la piste à 23 h 06 min 30.

Trajectoire partielle du F-GSQI calculée à partir des paramètres enregistrés sur le FDR

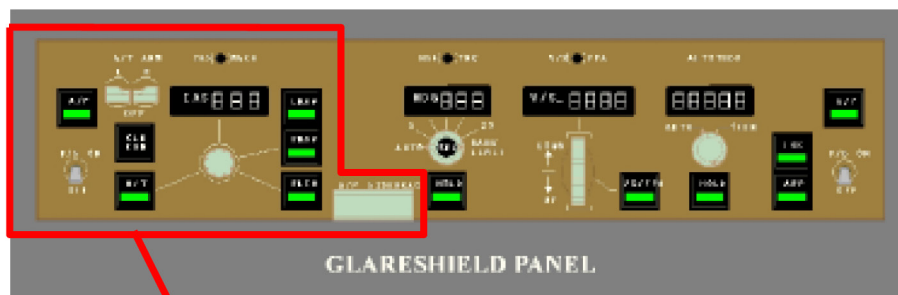
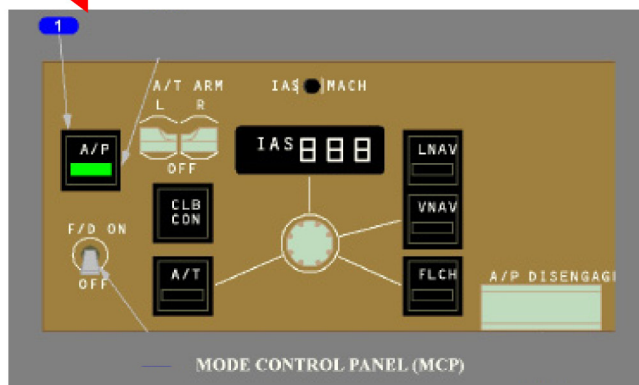
Représentation du MCP du Boeing 777-300ER

L'automanette est armée par les 2 palettes *A/T ARM* présentes sur le MCP du côté du commandant de bord (voir illustration ci-dessus).

Le pilote automatique s'engage en appuyant sur l'un des boutons poussoirs *A/P* (référence 1 de la figure ci-dessus). L'engagement du PA entraîne l'affichage de l'indication *A/P* sur les PFD et l'allumage du voyant vert sur le bouton poussoir correspondant.

- ❑ Le commandant de bord s'est aperçu de l'absence de l'engagement de l'automanette lorsqu'il a appuyé sur les boutons *TO/GA switches*.
- ❑ Le commandant de bord a lâché les manettes de poussée pour armer l'automanette sur le MCP. Il a engagé le pilote automatique lors de cette action sans s'en apercevoir.

Boeing a émis le 22 janvier 2010 un bulletin de service informant de la sortie d'une nouvelle version logicielle des calculateurs de pilote automatique prévenant son engagement involontaire au sol lors de la course au décollage. Air France a appliqué le bulletin de service sur toute sa flotte Boeing 777.
