## RAPPORT

### Accident survenu le 21 juin 2010 au planeur immatriculé F-CGQK

**Aéronef :** planeur motorisé Schempp-Hirth "Janus CT"

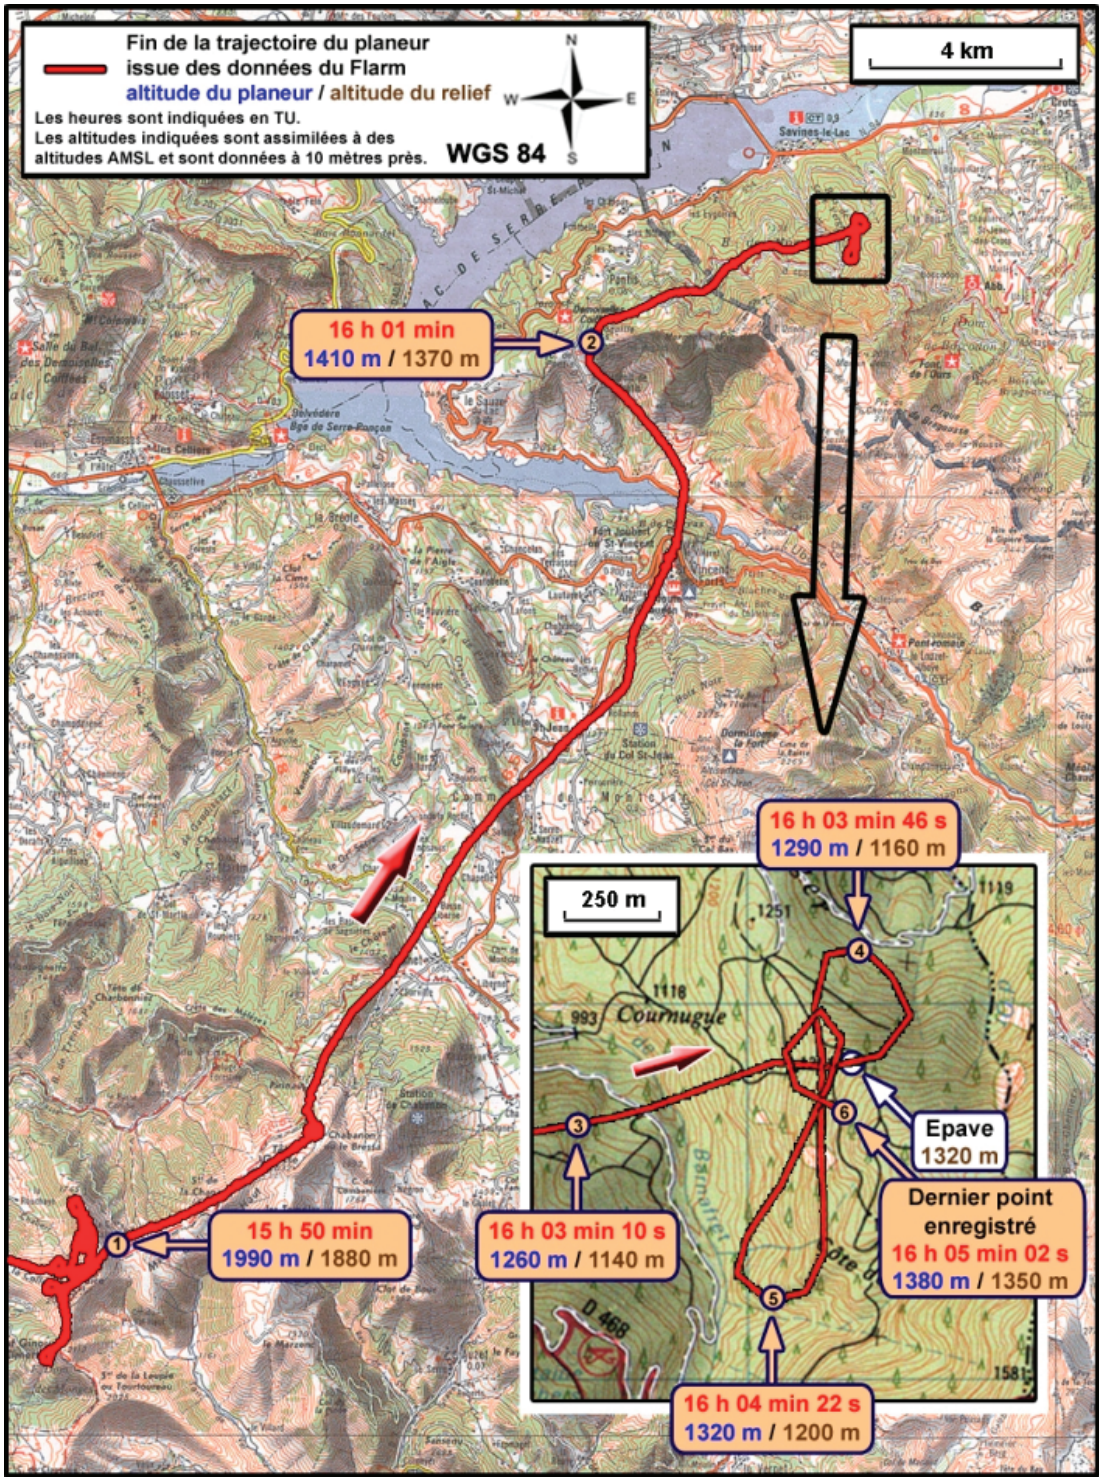
Peu après Savines-le-Lac, alors qu'il vole à environ 1 250 m, il aperçoit une crête à l'est qui lui semble favorable à une prise d'altitude. Il décide de s'y diriger. Il sort le premier cran de volets et effectue deux évolutions de part et d'autre de la crête et réussit à monter vers 1 320 m (points 4 et 5).

Il vire ensuite à gauche et, en fin d'évolution (point 6), estime avoir une marge de hauteur suffisante et décide de réaliser une spirale par la gauche. Pendant cette manœuvre, il subit des courants descendants, se retrouve trop bas face au relief. Il constate qu'il ne pourra pas s'en éloigner sans resserrer le virage et prendre le risque de partir en autorotation. Il diminue donc l'inclinaison du planeur et sait à cet instant qu'il ne pourra pas éviter la collision avec le relief. Deux secondes avant le choc, il cabre le planeur pour diminuer l'angle d'impact avant de heurter des arbres.

Fin du vol et zoom sur les dernières évolutions au-dessus de la crête
