Rapport

Accident survenu le **4 novembre 2010**
à **Saint-Antonin-sur-Bayon (13)**
à l'**avion Beechcraft C90**
immatriculé **F-BVTB**

BEA

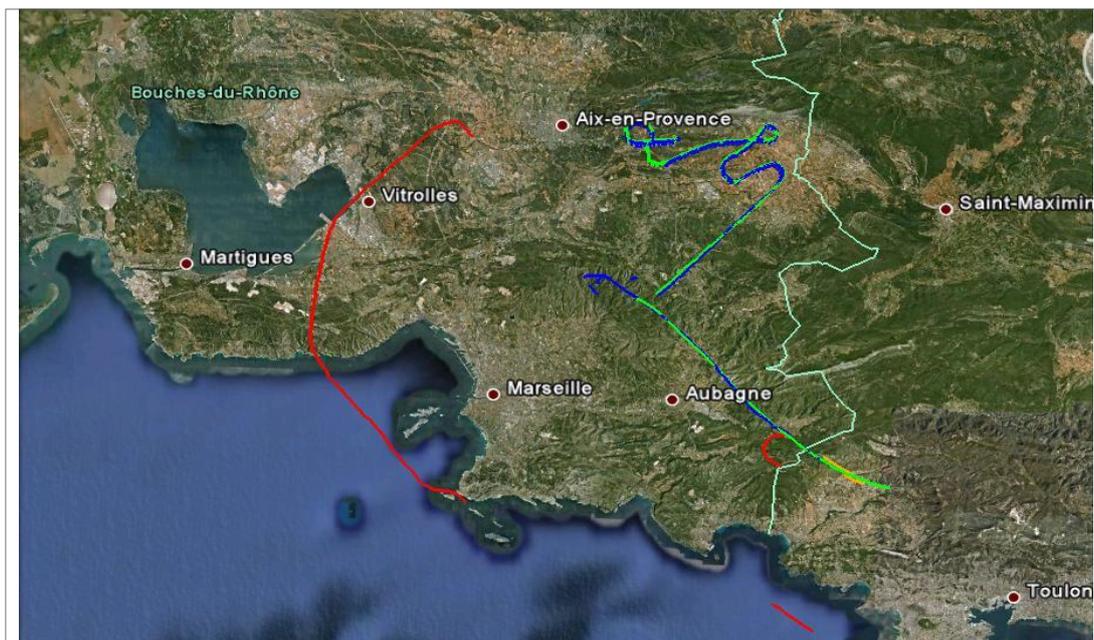
Figure 1 : trajectoire suivie par le F-BVTB issue des données des radars de Grasse, Vitrolles et du Mont Ventoux

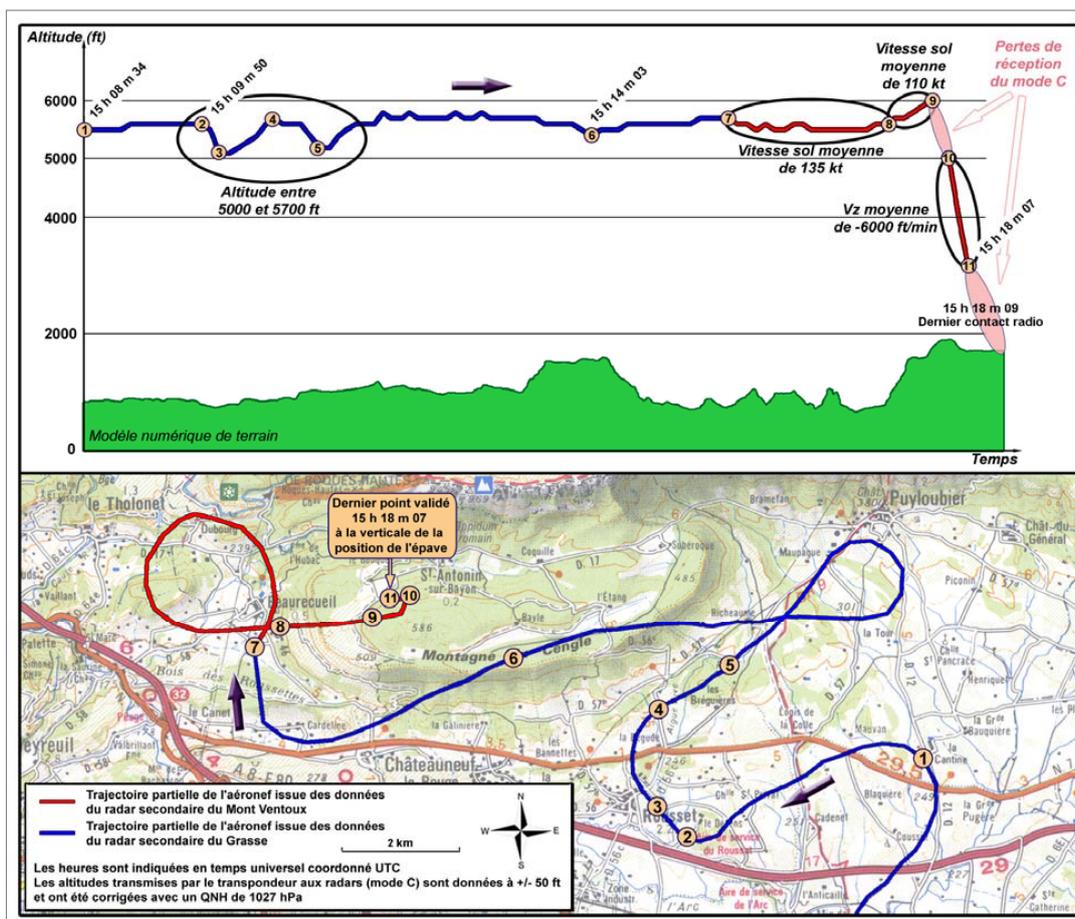
Figure 2 : trajectoire de l'avion lors des 10 dernières minutes de vol

Entre les points 2 et 5, le pilote a effectué une première série d'évolutions à une altitude comprise entre 5 000 et 5 700 ft.

Entre les points 2 et 3 ainsi que 4 et 5, la vitesse a diminué en ligne droite jusqu'aux environs de 90 kt. L'avion a ensuite perdu 500 ft d'altitude.

Entre les points 7 et 8, le pilote a effectué un virage à une vitesse moyenne d'environ 135 kt. L'avion s'est ensuite présenté face à l'est à une altitude de 5 500 ft, soit une hauteur de l'ordre de 4 500 ft.

Entre les points 8 et 9, l'avion a ralenti en ligne droite pendant une trentaine de secondes. La vitesse sol a diminué vers 90 kt et l'altitude a augmenté vers 6 000 ft. Simultanément, la hauteur a diminué vers 4 000 ft du fait du survol du plateau du Cengle.

Peu après le point 9, l'avion a suivi une trajectoire descendante avec une vitesse verticale de l'ordre de 6 000 ft/min et une vitesse sol quasiment nulle.
