**Perte de puissance du moteur en branche vent arrière,
atterrissage d'urgence en campagne**

Aéronef	Avion Robin DR400-180 immatriculé F-GGXZ
Date et heure	23 mai 2010 vers 11 h 00 ⁽¹⁾
Exploitant	Privé
Lieu	Ile d'Ouessant (29)
Nature du vol	Aviation générale
Personnes à bord	Pilote et un passager
Conséquences et dommages	Avion endommagé

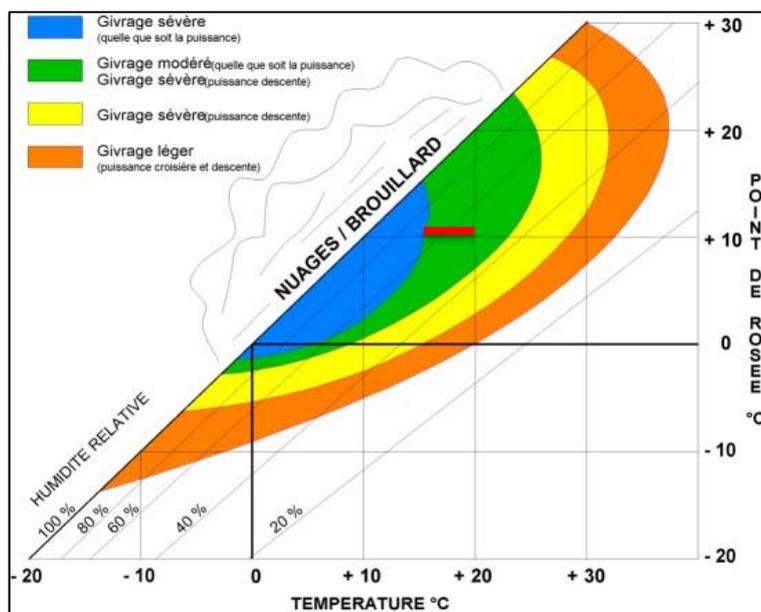
Dans l'heure qui a précédé l'atterrissage en campagne, la température extérieure au sol était comprise entre 15 et 20 °C. Celle du point de rosée était d'environ 11 °C. Ces conditions sont propices à un givrage du carburateur et la probabilité d'occurrence de ce phénomène est d'autant plus élevée que la puissance du moteur a été réduite au cours de la branche vent arrière.

Risque de givrage (en rouge, les conditions de températures du jour)
