# Rapport

Accident survenu le **5 septembre 2010**  
à **l'Anse-Bertrand (971)**  
au **CESSNA 208B**  
immatriculé **F-OIXZ**  
exploité par **TROPIC AIRLINES**

Bureau d'Enquêtes et d'Analyses  
pour la sécurité de l'aviation civile

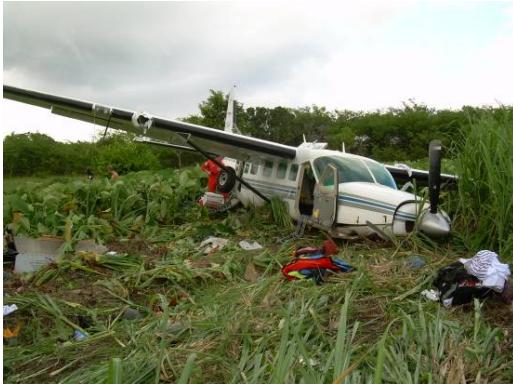
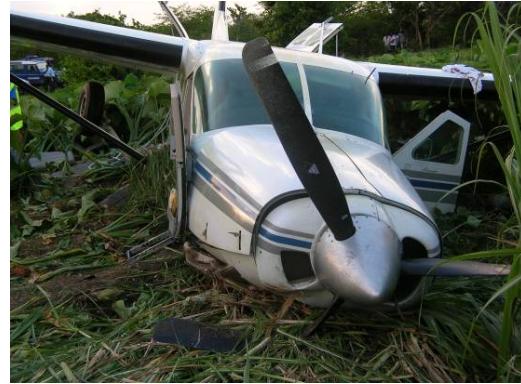
L'avion est orienté selon un cap magnétique d'environ 140° (en sens inverse de sa trajectoire finale). L'avion est configuré pour l'atterrissement. Le fuselage et l'empennage arrière sont peu endommagés. L'extrémité de la demi-voilure gauche est brisée. Le bord d'attaque de la demi-voilure droite et le pod abritant le radar météorologique sont endommagés. Le train principal est retourné vers le haut.

L'examen des débris retrouvés le long de la trajectoire, des marques au sol et les dommages sur l'avion montre que l'avion a heurté le sol avec une faible assiette à piquer légèrement incliné à droite.

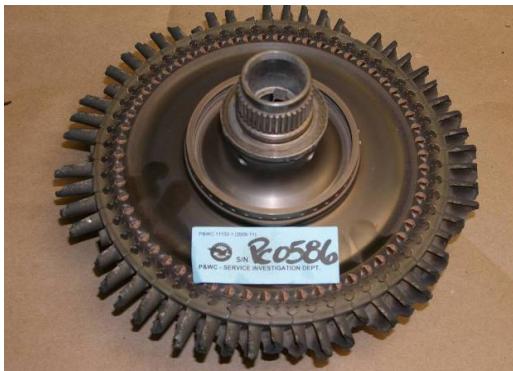
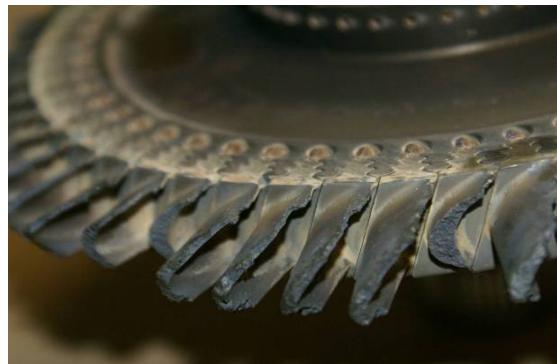
Toutes les aubes sont rompues à des hauteurs de profil variant du milieu à la base. On observe une décoloration au niveau de chaque rupture. Des impacts sont présents au bord de fuite des aubes avec, dans certains cas, perte de revêtement. Les bords d'attaque sont déformés.

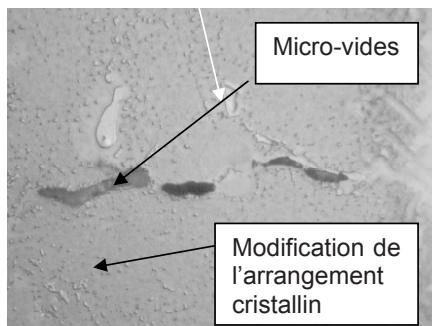
- de nombreux « micro-vides » aux joints de grains, dans la direction radiale. Ceci est caractéristique du fluage (voir paragraphe 1.18.2) ;
- l'importance des dommages sur les aubes CT n'a pas permis de déterminer la présence antérieure d'un défaut du matériel de base. Il n'a pas été possible de déterminer quelle aube (ou plusieurs) était à l'origine des dommages occasionnés aux autres aubes CT ;

Vue métallographique de la section de l'aube n° 47 du F-OIXZ

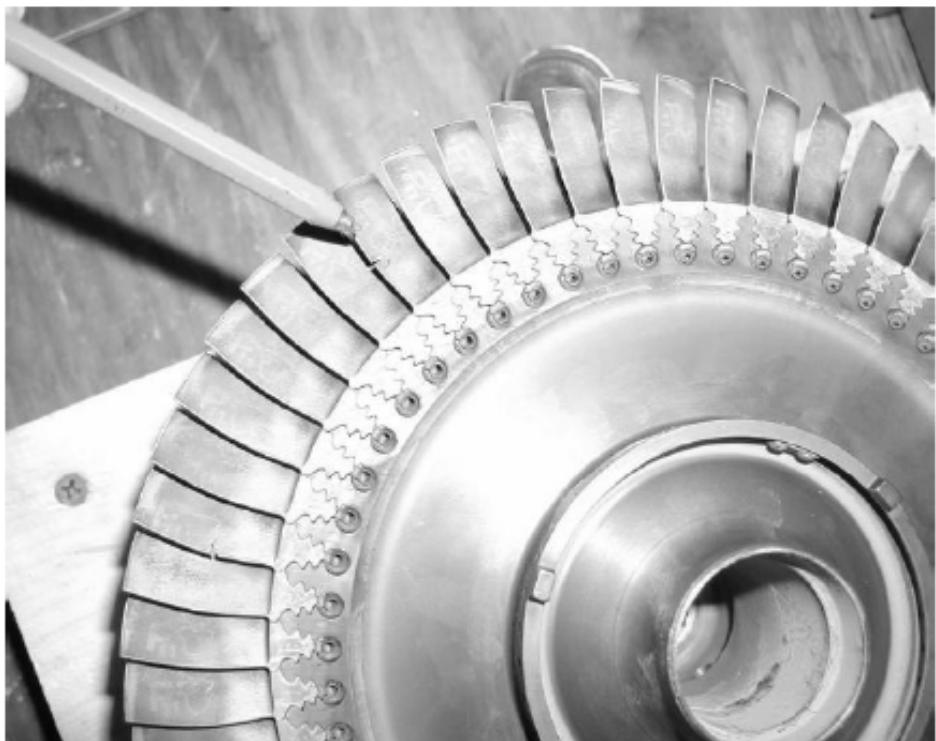
Figure 1

An example of CT Blades that were likely exposed to an overtemp condition are shown in Fig.1, these blades were in operation prior to being discovered during an H.S.I., cracking is evident on the trailing edge of some blades. Fig. 2 shows a CT disc assembly following a CT blade fracture event.

Follow the applicable Engine Maintenance Manual recommendations for all overtemp conditions.

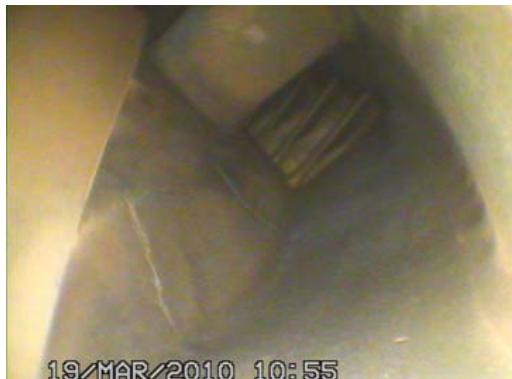
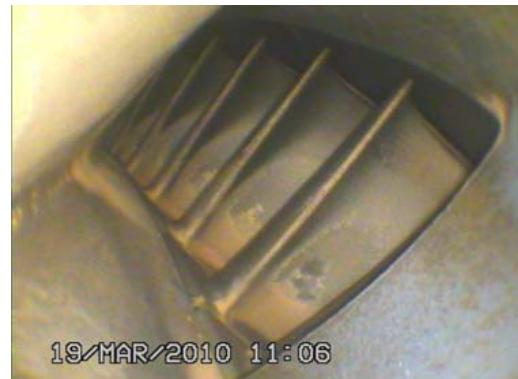
- de légères criques sur le cooling ring et le bord d'attaque du CT stator ;
- des pertes de revêtement sur les aubes CT ;
- pour le suivi de l'évolution, prochaine inspection boroscopique avant 400 heures.

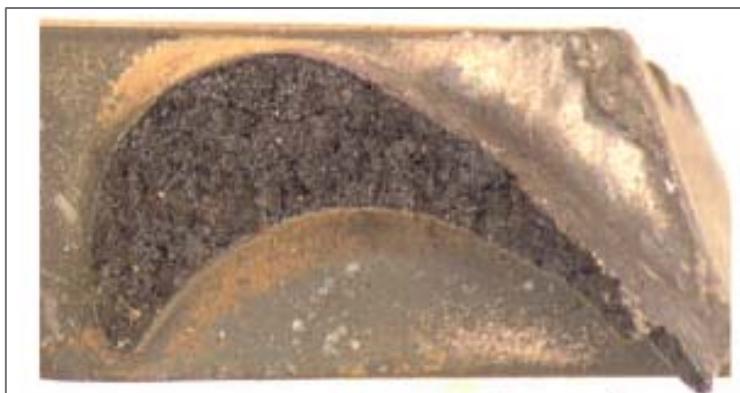
Photo n° 47  
Typical condition of the CT blade fracture surfaces

Examination of the fracture surfaces showed features characteristic of overload (Photo No. 47). No evidence of fatigue was found on any of the 58 blades. Many blades exhibited fractographic features which were consistent with a tensile overload resulting from an impact on the suction (concave) side of the airfoil, most likely consequential to the initial blade(s) fracture. This is confirmed by the presence of multiple cracks parallel to the fracture surface (Photo No. 48).

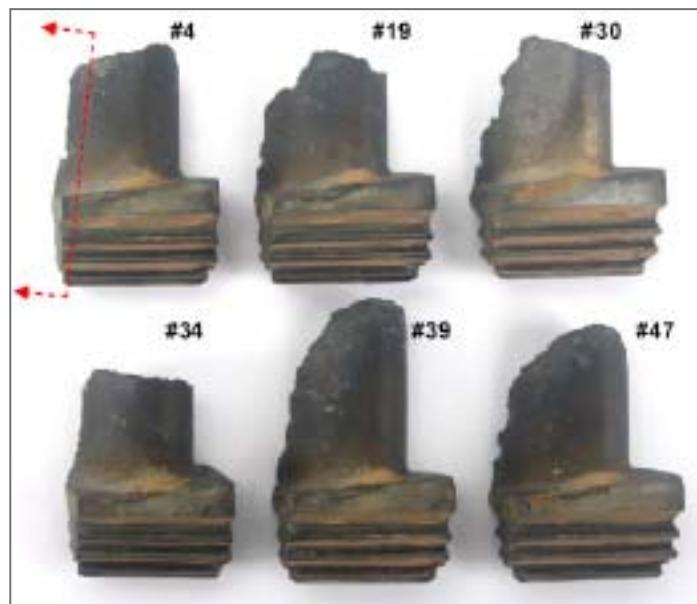
Photo n° 49  
Six blades chosen for metallographic examination

Six blades were chosen amongst the longest remaining airfoil and the least impact damaged (Photo No. 49). The blades were sectioned along the trailing edge for metallographic examination (red arrows on Photo No. 49).

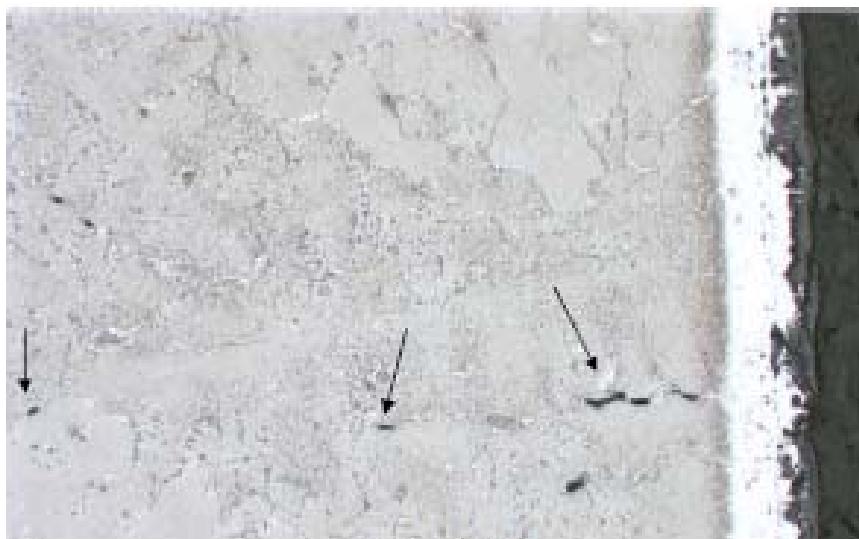
Photo n° 51  
Blade N° 47 showing microvoids

Blade No. 47 exhibited aligned microvoids at grain boundaries (Photo No. 51). These voids were aligned perpendicularly to the stress axis of the blades and are characteristic of tertiary creep. Complete solutioning of the gamma prime was visible in the microstructure of blade No. 47, which confirms the secondary overheating. A normal cuboidal gamma prime was observed in the root section of the blade and used as comparison (Photo No. 53). Note that the pore shown on Photo No. 53 is round in shape and associated with the adjacent eutectic island. This feature is not related to the observed creep.

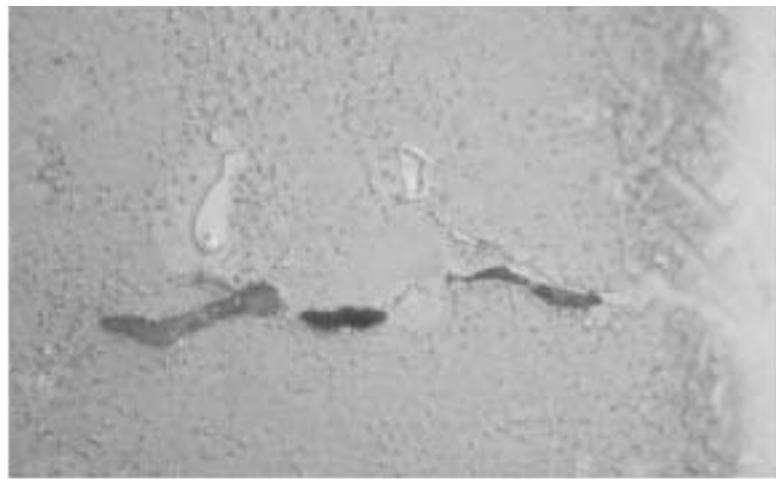
Photo n° 52

Blades No. 4, 19, 34 & 39 (Photo No. 52), revealed similar creep features (elongated and aligned microvoids) such as those found on blade No. 47. Blade No. 30 did not show any evidence of creep and it is believed that this blade was not exposed to the same engine condition (time). As such, it is believed that this blade is part of the two new blades that were installed during the last HSI.

Blade N°47 showing microvoids and a complete solutionning of the gamma prime

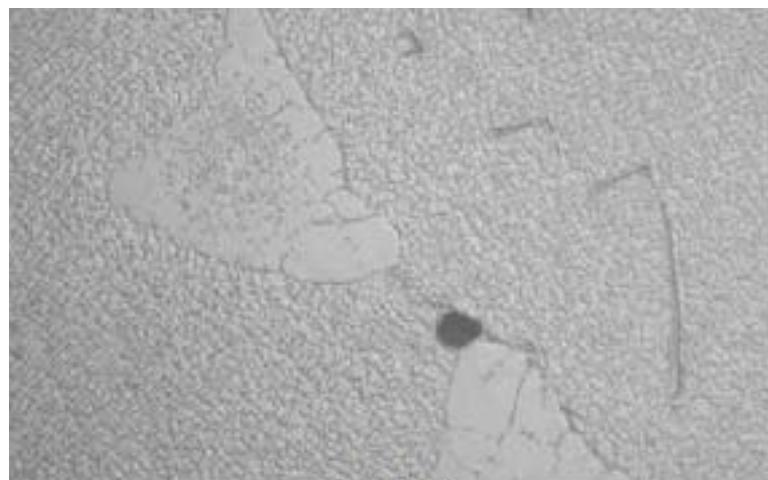
Photo n° 53

Blade N°47 showing microvoids a normal gamma prime in the root section

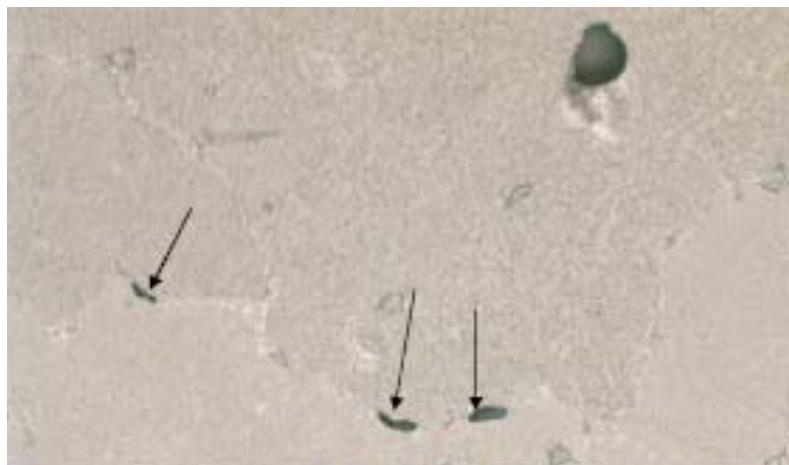
Photo n° 54

Blade N°39 showing microvoids
