**Turbulences sévères et déclenchement de protection en incidence
en conditions orageuses**

Aéronef	Airbus A 321-111 immatriculé F-GMZB
Date et heure	Mercredi 14 juillet 2010 à 12 h 49 ⁽¹⁾
Exploitant	Air France
Lieu	En approche à Orly (94) dans l'attente d'OKRIX
Nature du vol	Transport public de passagers
Conséquences et dommages	Aucun

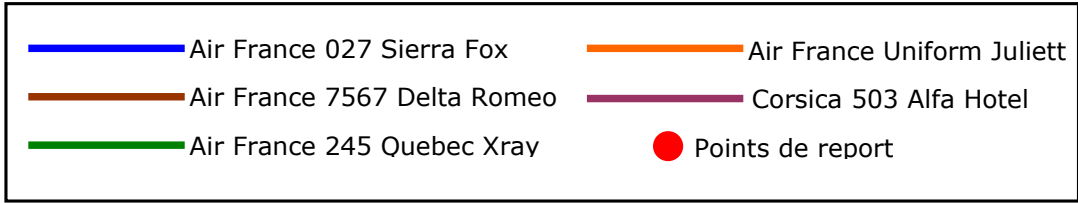
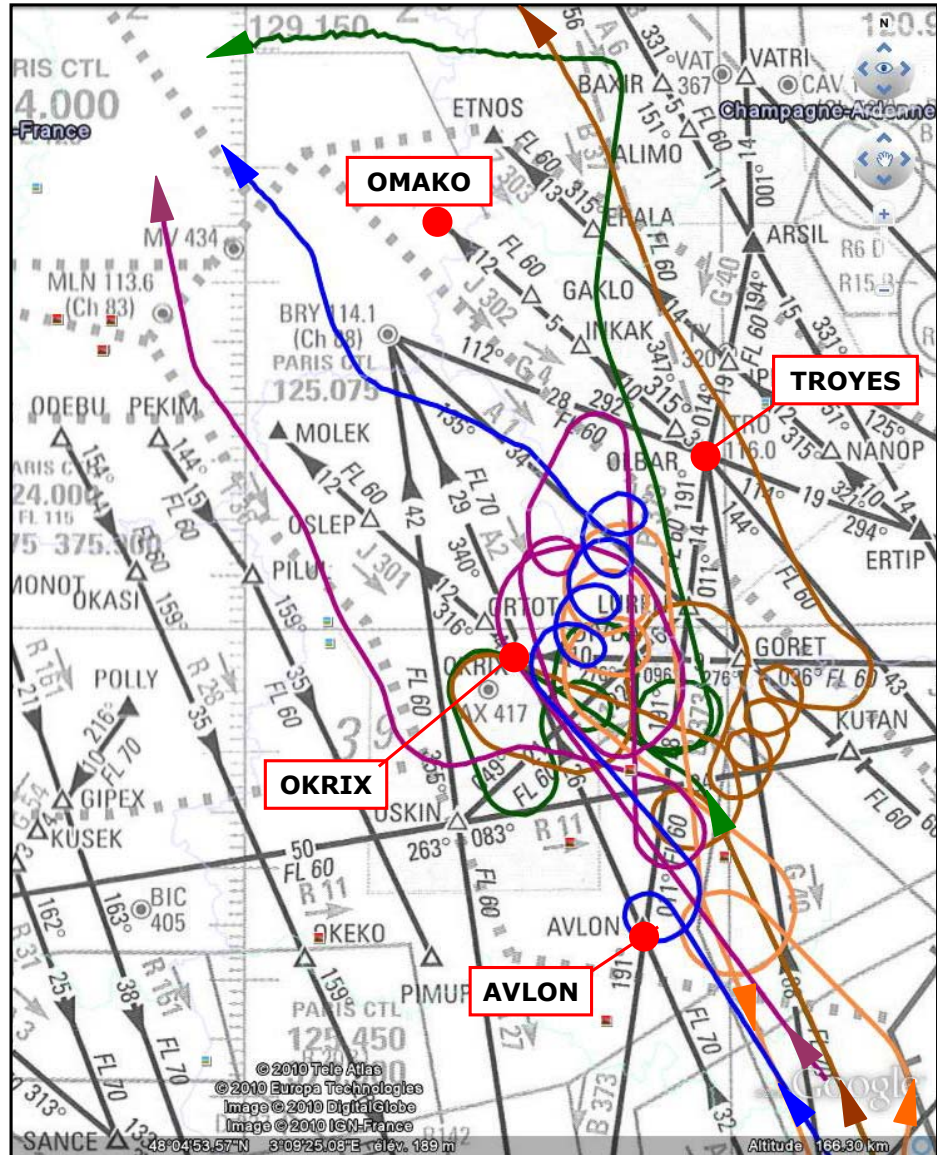
Les trajectoires du F-GMZB ainsi que des autres aéronefs en contact avec le secteur de Paris Contrôle sont représentées ci-après. La situation est complexe à gérer en raison de la présence des cellules orageuses. Certaines trajectoires sont très proches de l'attente de Troyes sur laquelle tournent d'autres avions.

Trace dans le plan horizontal des aéronefs en contact avec Paris Contrôle sur la fréquence 125.075 MHz entre 12 h 30 et 13 h 30.

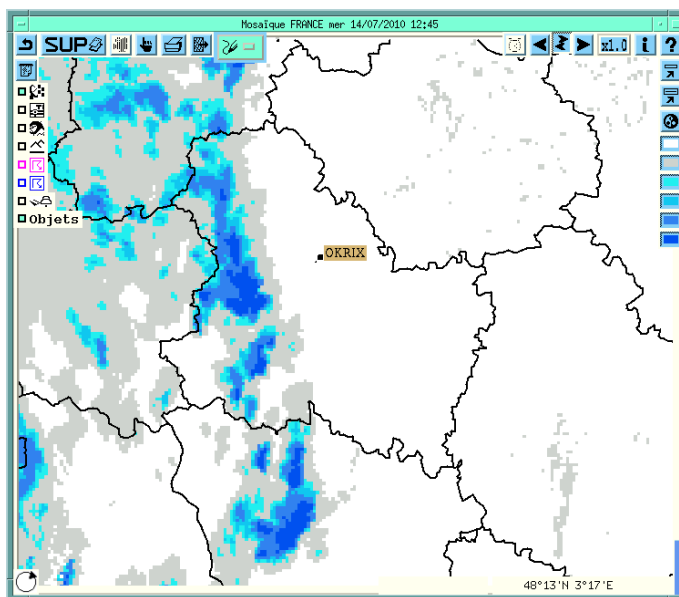
Image ASPOC de 12 h 45

Elles montrent la présence et l'évolution de plusieurs Cumulonimbus près de l'attente d'OKRIX. Ces cumulonimbus se rapprochent d'OKRIX par l'ouest entre 12 h 45 et 12 h 55.
