## Explosion d'un capteur de pression d'oxygène

<b>Aéronef</b>	Avion Bombardier CRJ700 immatriculé F-GRZF
<b>Date et heure</b>	1 <sup>er</sup> juillet 2010 vers 7 h 25 <sup>(1)</sup>
<b>Exploitant</b>	Brit Air
<b>Lieu</b>	Paris Roissy Charles de Gaulle (95)
<b>Nature du vol</b>	Vol de transport public régulier de passagers
<b>Equipage de conduite</b>	Commandant de bord (PF), copilote (PNF)
<b>Conséquences</b>	Capteur de pression d'oxygène détruit

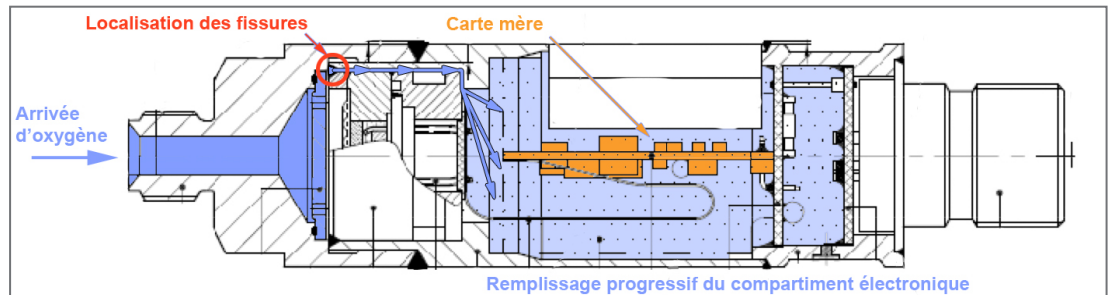
L'examen met en évidence des traces d'explosion et montre que le corps du capteur s'est rompu au niveau du connecteur électrique d'entrée/sortie.

Lors de tests effectués sur le capteur endommagé, une pression de 870 psi d'oxygène

(valeur correspondant à environ la moitié de la pression nominale dans le cylindre) a été appliquée sur la membrane métallique. Une micro fuite d'environ 2 millilitres par heure a été mise en évidence entre l'entrée d'oxygène et le compartiment électronique.

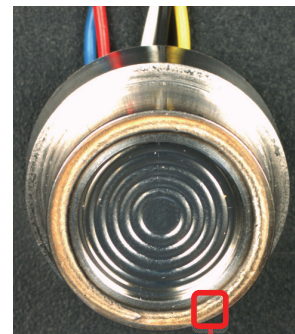
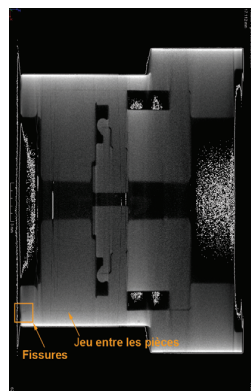
Vue et coupe longitudinale

La cellule de mesure a alors été extraite et examinée. La soudure supérieure permettant de relier la membrane au corps de la cellule de mesure ainsi que le matériau constitutif du corps de la cellule présentent des fissures.

Localisation des fissures

Cordon de soudure

Fissure

Zone affectée thermiquement

Les opérations de soudage lors de la production du capteur sur du matériau présentant probablement un défaut ponctuel a été un des facteurs contributifs à l'apparition de ces fissures. Elles ont alors pu apparaître soit au moment des opérations de soudage, soit au cours de l'utilisation du capteur sous l'effet associé de la pression d'oxygène.

A la suite de cet incident, le constructeur a décidé de vérifier l'étanchéité de l'ensemble des cellules de mesure en sortie de production.

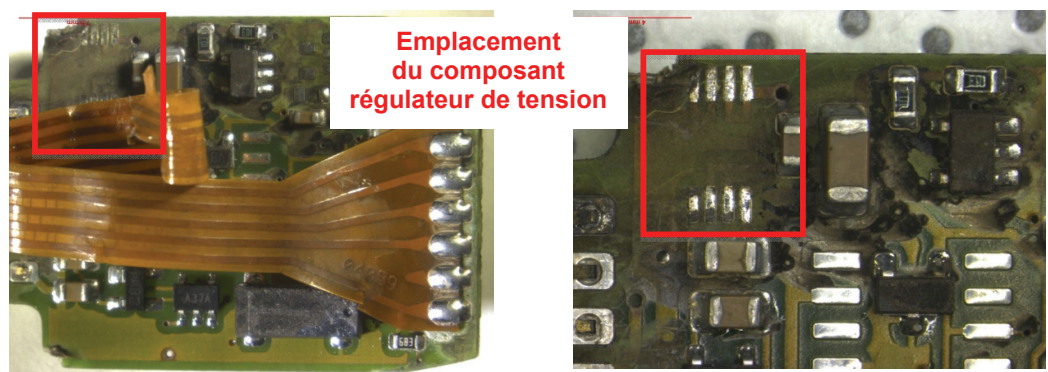
Carte électronique

La carte mère présente de nombreux endommagements : le composant régulateur de tension est absent et des résidus noirs sont présents, notamment autour du composant manquant. Il s'agit d'un composant de puissance, ce qui induit une augmentation locale de la température de la carte électronique à cet endroit (voir photos ci-après).

L'explosion du capteur de pression est très probablement consécutive à l'auto-inflammation d'un composant régulateur de tension de la carte mère dans un environnement riche en oxygène sous pression. La micro-fuite d'oxygène entre la partie haute pression et le corps étanche contenant la partie électronique a généré, au fil du temps, cette concentration d'oxygène.

- **que l'AESA s'assure que la conception des systèmes d'oxygène gazeux ne permette pas une concentration d'oxygène sous pression dans des zones non prévues à cet effet. [Recommandation FRAN-2012-030]**
