Ecart de trajectoire vertical en approche ILS avec le pilote automatique engagé

Aéronef	Bombardier Canadair CL-600 2C10 (CRJ700) immatriculé F-GRZK
Date et heure	Mardi 19 janvier 2010 vers 8 h 00 ⁽¹⁾
Exploitant	Brit Air
Lieu	AD Paris Charles de Gaulle (95)
Nature du vol	Transport public de passagers, vol régulier
Equipage (de conduite)	Commandant de bord (PF) ; copilote (PNF)
Conséquences et dommages	Aucun

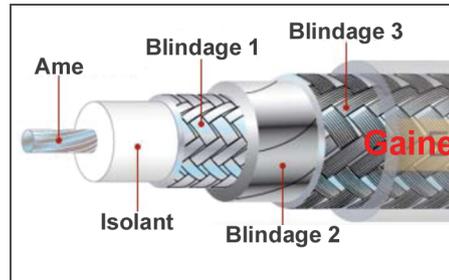
Un câble coaxial est constitué d'un fil conducteur (âme) enveloppé dans un isolant, puis de blindages métalliques et d'une gaine extérieure

Un examen du câble coaxial, effectué par l'exploitant, a révélé :

- un court-circuit entre l'âme et les blindages dont l'origine n'a pu être déterminée ;
- un défaut d'isolation du connecteur du câble de l'antenne de réception au radioaltimètre 1 en raison de la présence de fluide gras entre le blindage et le connecteur.

Lors des trois approches effectuées par l'équipage, le signal réfléchi par le sol était reçu par intermittence par le radioaltimètre 1 en raison de l'endommagement de la chaîne de réception. Par conséquent, le radioaltimètre envoyait aux autres calculateurs l'information que l'avion évoluait au-dessus d'une hauteur de 2 500 ft dès qu'il y avait court-circuit dans le câble coaxial.

A l'issue de cet examen, le câble coaxial a été remplacé et détruit. Les tests conduits par la suite ont révélé un fonctionnement normal du système de radioaltimétrie.

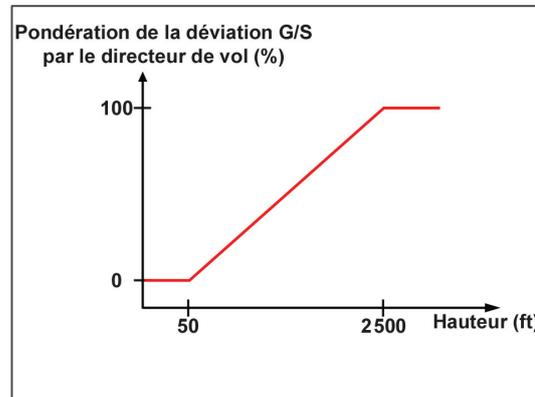
Afin d'adapter cette correction à appliquer pour revenir sur le plan de descente, les consignes du DV sont pondérées en utilisant l'information de hauteur fournie par le radioaltimètre. Cette information permet d'adapter le gain, et donc l'utilisation de la déviation G/S dans la loi de guidage du DV sur le plan de descente.

Schéma simplifié de l'utilisation de la déviation G/S par les directeurs de vol lors d'un guidage sur un plan de descente ILS

En approchant de la DA lors de la dernière approche, les informations de hauteur fournies par le radioaltimètre 1 au DV1 ont conduit celui-ci à considérer l'avion à une hauteur supérieure à 2 500 ft et donc loin du seuil de piste. Pour rattraper le plan de descente, le DV a ainsi commandé des sur-corrrections⁽¹¹⁾, entraînant une déviation G/S opposée, laquelle a été à nouveau sur-correctée. La déviation G/S et l'assiette ont alors commencé à osciller avec une amplitude croissante.
