Rapport

Accident survenu le **27 septembre 2010**
sur **la commune de Barras (04)**
au **planeur Rolladen Schneider LS8**
immatriculé **F-CGZL**

Bureau d'Enquêtes et d'Analyses
pour la sécurité de l'aviation civile

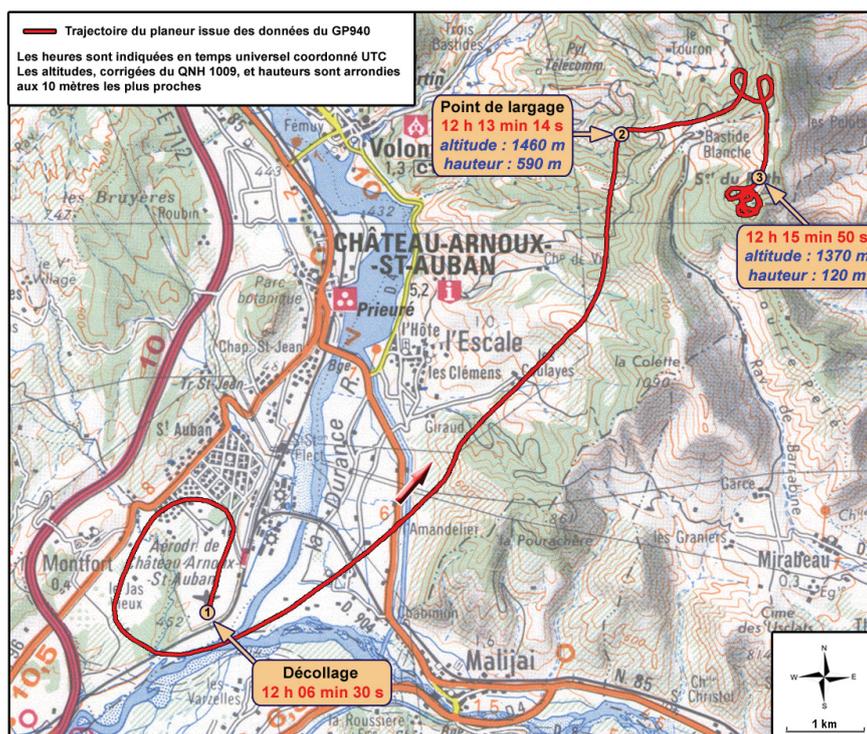
Le lundi 27 septembre 2010 à 12 h 06, la pilote du planeur décolle en remorqué de l'aérodrome de Saint Auban (04). Le largage est effectué à 12 h 13 à l'ouest du sommet du Ruth (1 299 m) à une altitude de 1 460 mètres.

A 12 h 18, le planeur entre en collision avec le relief à environ 300 mètres au sud du sommet. L'alerte est déclenchée vers 16 h 00. L'épave est retrouvée le lendemain peu après 6 h 00.

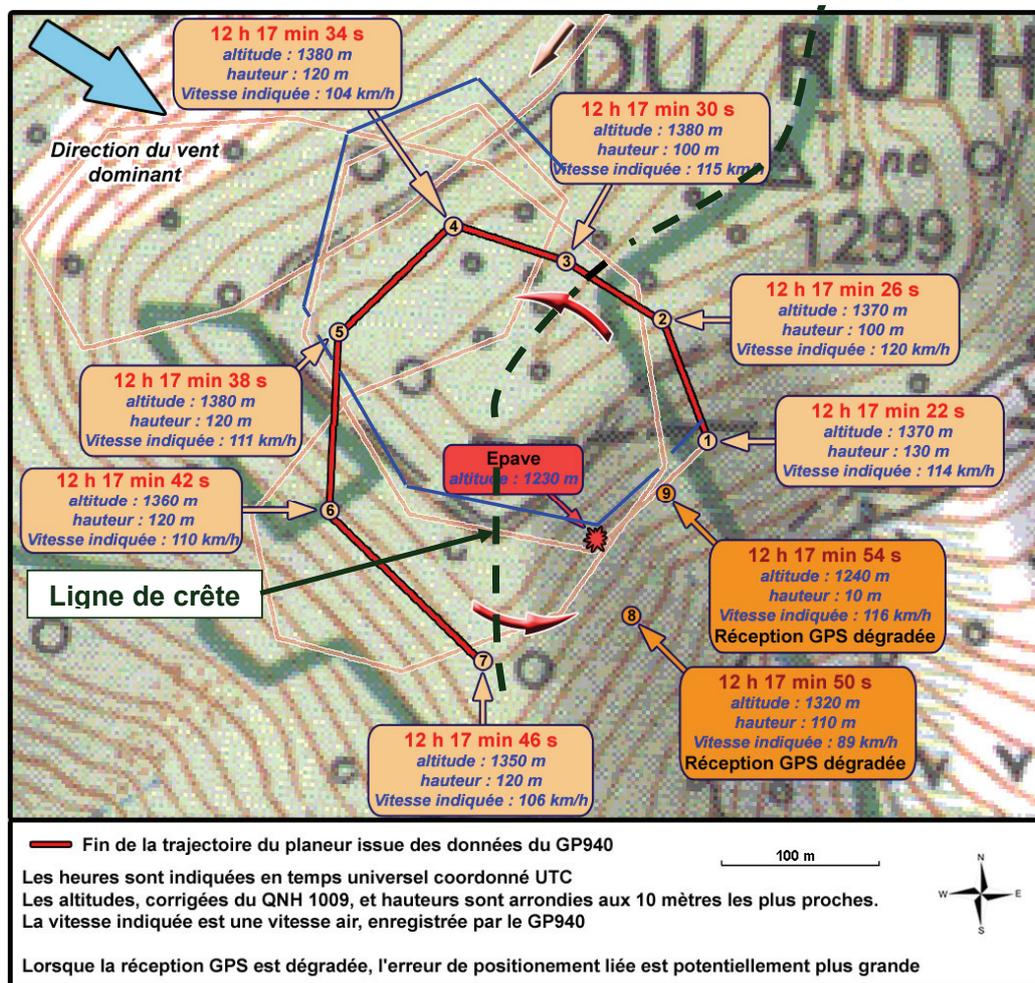
Les données contenues dans le calculateur Zander ont permis de retracer la trajectoire du vol (voir § 1.1 et carte ci-après). Leur analyse met en évidence que, peu avant l'accident, la pilote a effectué deux spirales complètes par la gauche au dessus de la crête sud du sommet du Ruth :

- de 12 h 17 min 02 à 12 h 17 min 22 (en bleu sur la carte ci-dessous) : une première spirale, à vitesse indiquée et altitude quasi constantes, soit environ 110 km/h et 1 380 m ;
- de 12 h 17 min 22 à 12 h 17 min 46 (en rouge sur la carte ci-dessous, points 1 à 7) : une seconde et dernière spirale plus au sud à une vitesse quasi constante (environ 110 km/h) avec une décroissance de l'altitude à partir de 12 h 17 min 34 ;
- à partir de 12 h 17 min 46 (point 7) : une diminution de vitesse vers 90 km/h ainsi qu'une perte d'altitude ;
- à partir de 12 h 17 min 50 (point 8) : une augmentation de vitesse vers 116 km/h ainsi qu'une perte d'altitude.

Entre les points 8 et 9, l'altitude du planeur devient inférieure à celle de la crête.

Dans un chapitre consacré à l'utilisation des ascendances thermiques, le manuel du pilote de vol à voile du SEFA préconise de n'évoluer en spirale qu'à une hauteur minimum de 150 à 200 mètres au-dessus du relief survolé (phase 8, page 183).
