## **Rupture d'un câble de commande du pilote automatique, durcissement de la commande de profondeur lors de l'arrondi**

<b>Aéronef</b>	Avion Bombardier CRJ700 immatriculé F-GRZN
<b>Date et heure</b>	12 juillet 2010 vers 18 h 30 UTC <sup>(1)</sup>
<b>Exploitant</b>	Brit Air
<b>Lieu</b>	AD Bilbao (Espagne)
<b>Nature des vols</b>	Transport public régulier de passagers
<b>Personnes à bord</b>	2 PNT, 2 PNC, 63 passagers, 2 bébés
<b>Conséquences et dommages</b>	Aucun

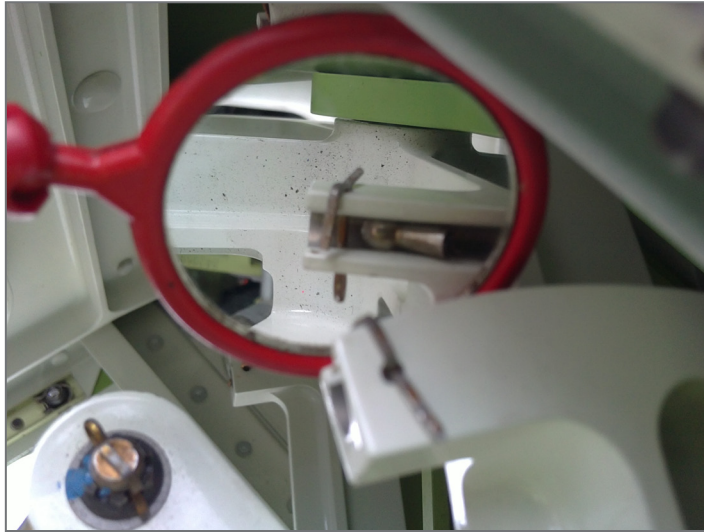
Extrémité du câble rompu, maintenue dans son logement dans le quadrant, vue au miroir

La rupture est survenue sur le câble à cabrer, au droit de l'embout de sertissage de l'extrémité de ce câble. L'extrémité du câble sertie dans son pion est restée dans la gorge du quadrant arrière. Toutefois, il a été constaté que cette extrémité était mal positionnée – normalement, l'embout de sertissage est lui aussi positionné dans la gorge et il ne peut pas en sortir.

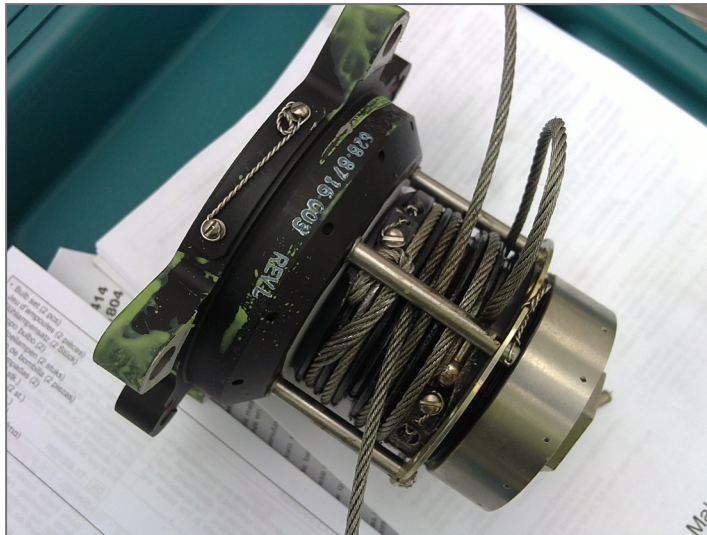
Les opérations de maintenance effectuées à la suite de cet incident révèlent que le câble de la commande de profondeur à cabrer du PA est rompu et que la partie libre de ce câble, en formant une boucle, bloque le servo-moteur du PA.

Boucle formée par la partie libre du câble ayant bloqué la servo-commande du pilote automatique

Le durcissement de la commande de profondeur est probablement dû à un blocage du câble dans le mécanisme du servo-moteur qui a eu pour conséquence de limiter le débattement du quadrant arrière de la gouverne de profondeur.

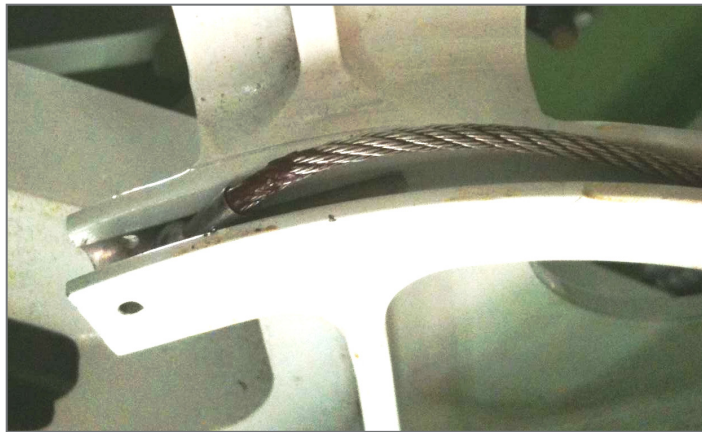
Exemple de mauvais montage

L'examen de la rupture a démontré qu'elle était due à un phénomène de fissuration progressive en fatigue. Ce mécanisme s'est initié à la faveur du défaut de montage du câble ayant introduit des efforts de flexion anormaux au droit de son embout de sertissage.

Le câble de la commande à cabrer du servo-moteur s'est rompu au niveau du quadrant arrière de la gouverne de profondeur par fatigue, conséquence d'un mauvais positionnement de l'extrémité de ce câble dans la rigole du quadrant. Ce mauvais positionnement est très probablement survenu au montage de la gouverne de profondeur lors de la construction de l'avion.

- révision de l'AMM Task 22-11-24-710-801 ;
- révision du « Functional Test Procedure » Bombardier ;
- révision du « Cahier de Montage » d'Aeronova.

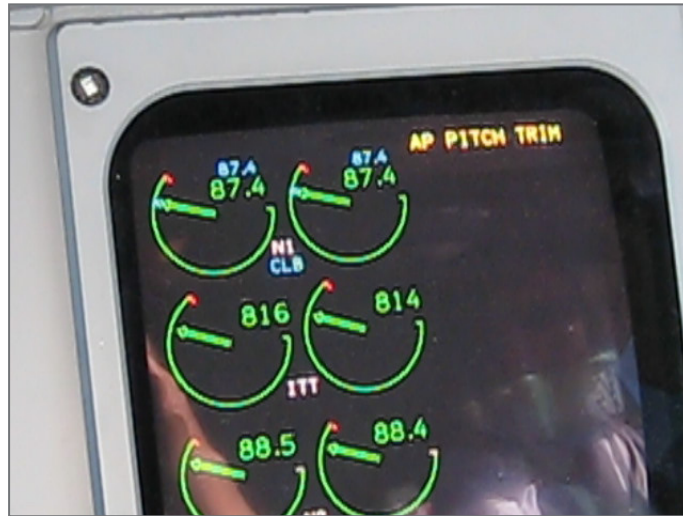
Celle-ci s'est révélée utile car elle a permis de déterminer avec certitude l'apparition de l'alerte « AP PITCH TRIM » à l'EICAS pendant le vol, palliant l'insuffisance des informations fournies par les enregistreurs de bord. En effet, les enregistreurs de bord indiquent le déclenchement d'un message d'alerte mais ne précisent pas quel message est affiché à l'EICAS. Une étude approfondie basée sur les autres paramètres et sur la connaissance des systèmes de l'aéronef aurait pu permettre d'émettre des hypothèses sur l'origine de l'alerte mais n'aurait probablement pas permis d'établir de certitudes.

Image extraite de la vidéo fournie par l'équipage

- **que l'OACI poursuive ses efforts pour que soient mis en œuvre les enregistreurs d'images à bord des appareils effectuant du transport public de passagers. [Recommandation FRAN-2012-027]**
